| 1. Obec:<br><br>Osada: | Krhov<br><br>Třebíč | Hodnota<br> | Zachování | Využití |

## EVIDENČNÍ LIST NEMOVITÉ KULTURNÍ PAMÁTKY

z á m e k

čp. 43

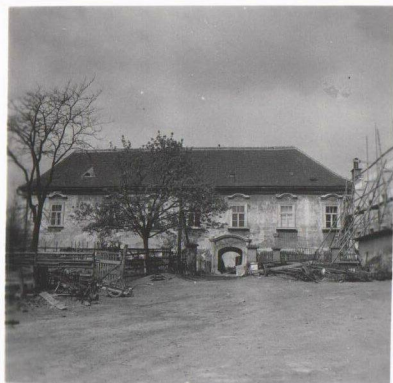
Kolem obdélného dvora čtyřkřídlá jednopatrová budova. Hlavní fasáda hladká, prolomena v přízemí dvěma malými + 2 okenními osami, okna pravoúhlá, vsazena do líce zdiva. Asymetricky umístěný průjezd s patníky, zaklenutý stlačeným segmentem. Ostění profilováno. Ve vrcholu dvojitý klenák. První patro o 7 okenních osách, okna pravoúhlá vsazena do líce zdiva s návojeovými parapetními a nadokenními římsami. Podstřešní profilovaná římsa nese střechu sedlovou. Po obou stranách průjezdu polosloupky s patkou, na kterých spočívá segmentově zalomená návojeová římsa. Na okrajích římsy polokoule. Boční fasáda členěna v přízemí 2 + 3 + 1 okenní osou, okna pravoúhlá vsazená do líce zdiva (nestejně velká). Kolem jednoho okna šambrána s lištou. Asymetricky umístěný průjezd s patníky segmentově zaklenutý s klenákem ve vrcholu, flankován pilastry s římsovou hlavicí, na kterých spočívá neúplný segmentově tvarovaný fronton. První patro o 8 okenních osách (2 menší) okna pravoúhlá, kolem oken šambrána s lištou a ušima, nad okny segmentově zalomená návojeová římsa. Na střeše 1 + 2 volská oka.

| 13. Stav zachování památky a příp. návrhy opatření:<br><br>omítka značně zvětralá a oprýskaná, římsy a šambrány otlučené, zanedbaná běžná<br>údržba - n u t n á   o p r a v a | 16. Odkaz na fotografickou dokumentaci:<br><br>ident. snímek - neg. čís.: 20132, 20133,<br>20134, 20135, 20136, 20137,<br>20138, 20139, 20140, 20141,<br><br>viz sbírka příloh |
