Nálezová zpráva OPD, č. mm2015001-brno-orli-20

Brno. Brno, město. Dům Orli 20. Zdivo průčelí v úrovni přízemí, zdivo na levé straně průjezdu

**Zběžný záznam nálezů na lících zdiva uličního průčelí v úrovni přízemí a na levé straně průjezdu. Brno, Orli 20**

Jan Sommer, 9.4.2015 (zápis 14.4.2015)

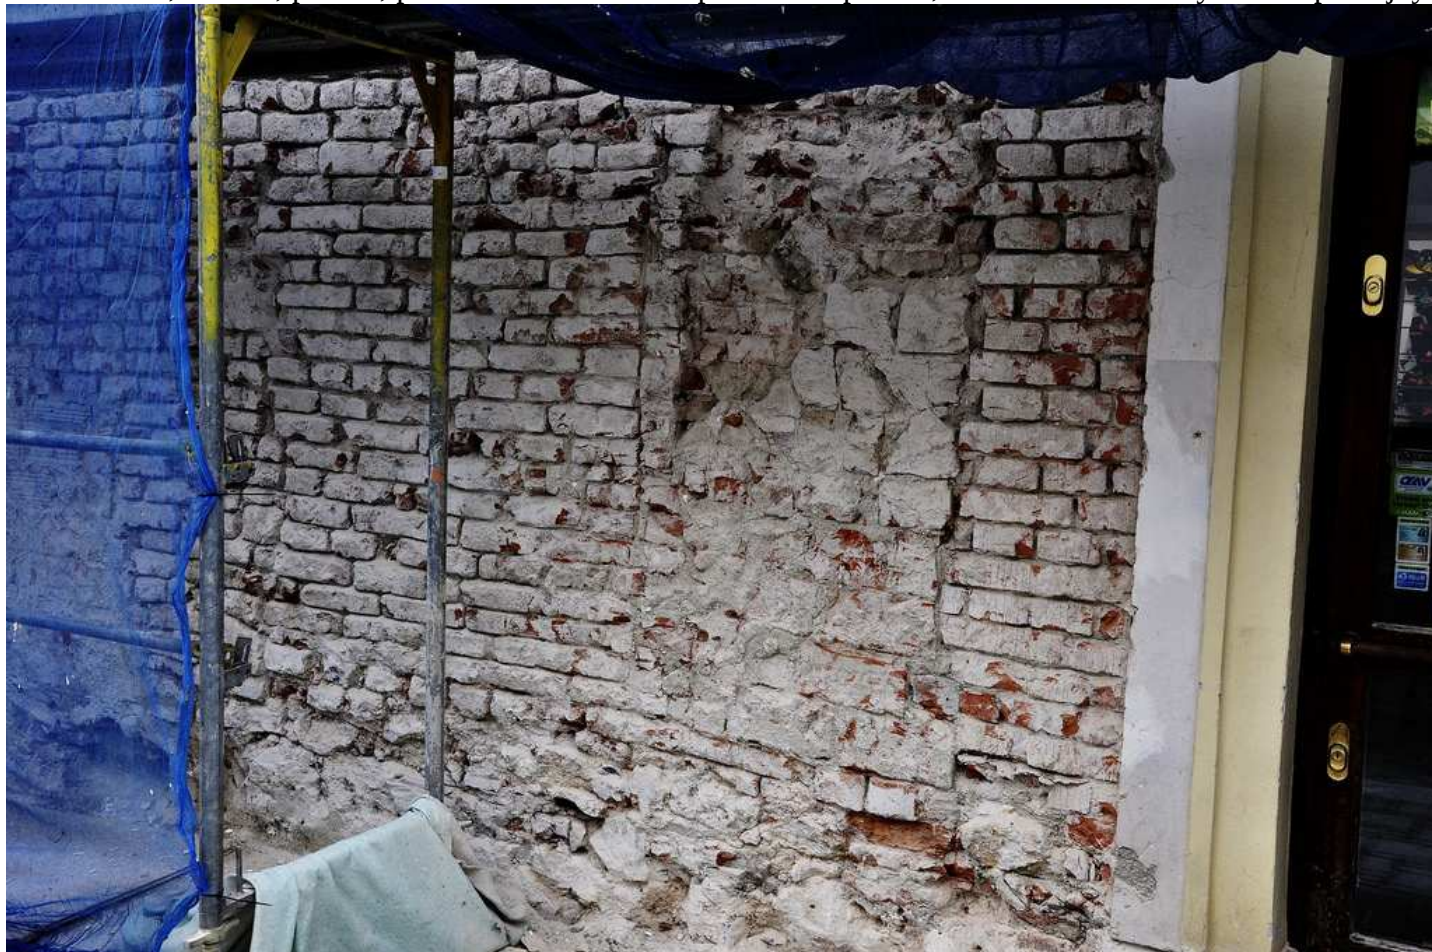
Obr. 1. Brno, Orlí 20, průčelí, přízemí. Detail zdiva v pravé části průčelí, vlevo od otvoru s výkladem prodejny. Zábradlí je pravděpodobně z 19. století, druhotně použité při novodobé úpravě schodiště do sklepa. Vyznačení nálezů na obr. 5.

Obr. 1. Brno, Orlí 20, průčelí, přízemí. Detail zdiva v pravé části průčelí, vlevo od otvoru s výkladem prodejny.

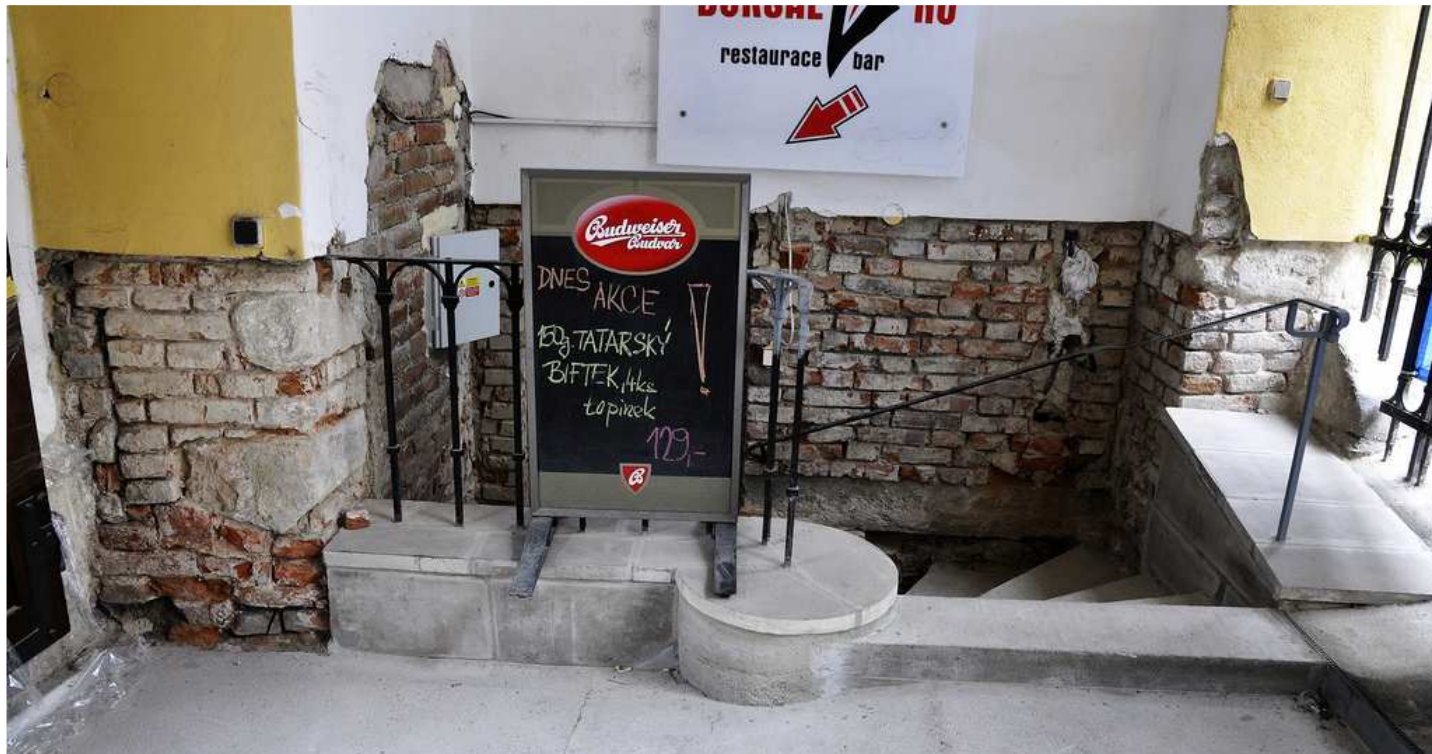
V průjezdu byly líce otlučené jen na levé straně, počínaje od stojky vjezdové brány, až k hraně arkády do dvora. Vnitřní líc průčelní zdi sestává ze smíšeného cihlokamenného zdiva s převahou druhotně užitých cihel. Vnitřní líc dvorní zdi je cihlový. Levá zeď průjezdu je v odhalené dolní části cihlová, zjevně přízděná na spáru k průčelní i dvorní zdi. Ve spárách ovšem nepozorují starší omítku obvodových zdí. Cihly jsou rovněž druhotně užitě, převážně jednotného formátu (asi z jednoho "zdroje"), vazba je nepravidelně střídavá. V dolní části stěny při dvorní zdi je zdivo podepřeno více než 1 m dlouhým hrubě opracovaným nebo olámaným blokem (snad žula); mohlo by jít o práh vstupu v nějaké starší odstraněné zdi, případně o schodišťový stupeň.

Obr. 2. Brno, Orli 20, průjezd. Zdivo na levé straně průjezdu.

Zábradlí je pravděpodobně z 19. století, druhotně použité při novodobé úpravě schodiště do sklepa. Vyznačení nálezů na obr. 3.

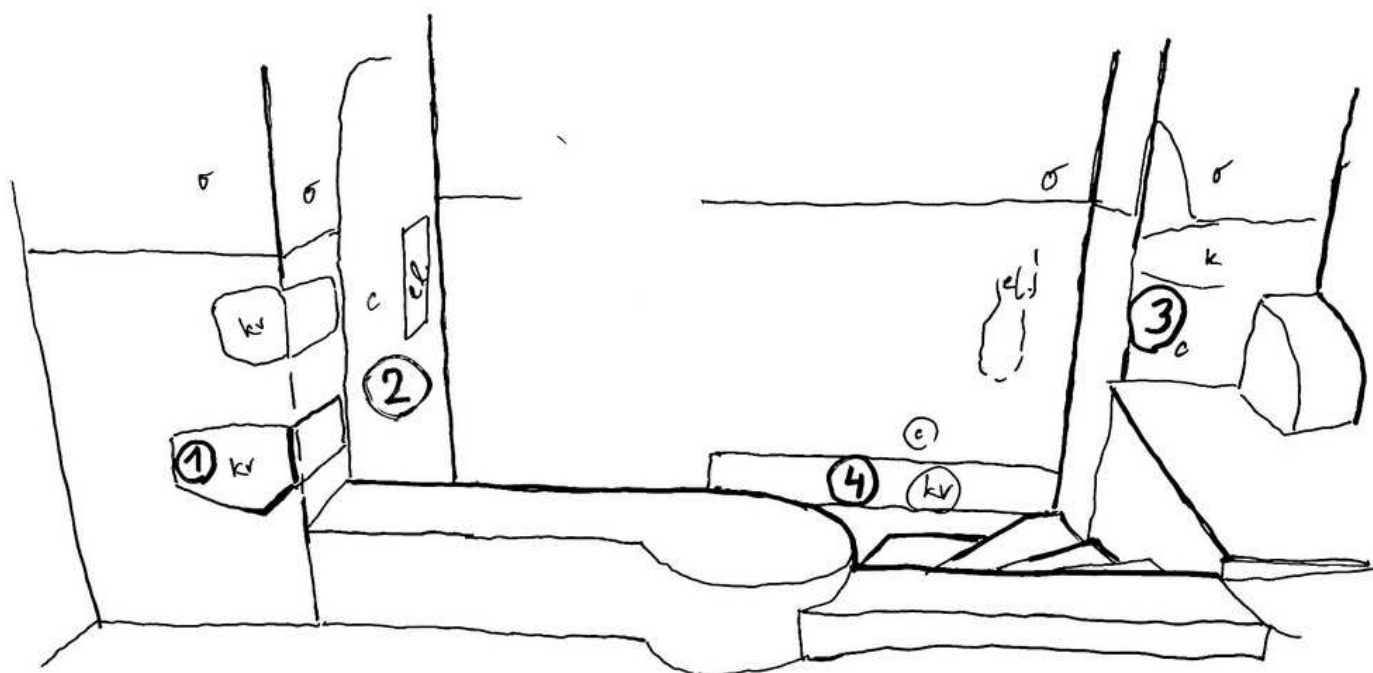
Obr. 3. Brno, Orli 20. Zákres situace dle fotografie na obr. 2.

1. Druhotně užitý díl gotického ostění s okosením hrany.
2. Pravděpodobně gotický úsek cihlového vnitřního líce průčelní zdi. Ve zdivu zapuštěna skříňka s příslušenstvím elektrického rozvodu.
3. Pilíř arkády ve vnitřní zdi.
4. Kvádr, snad práh staršího vstupu.

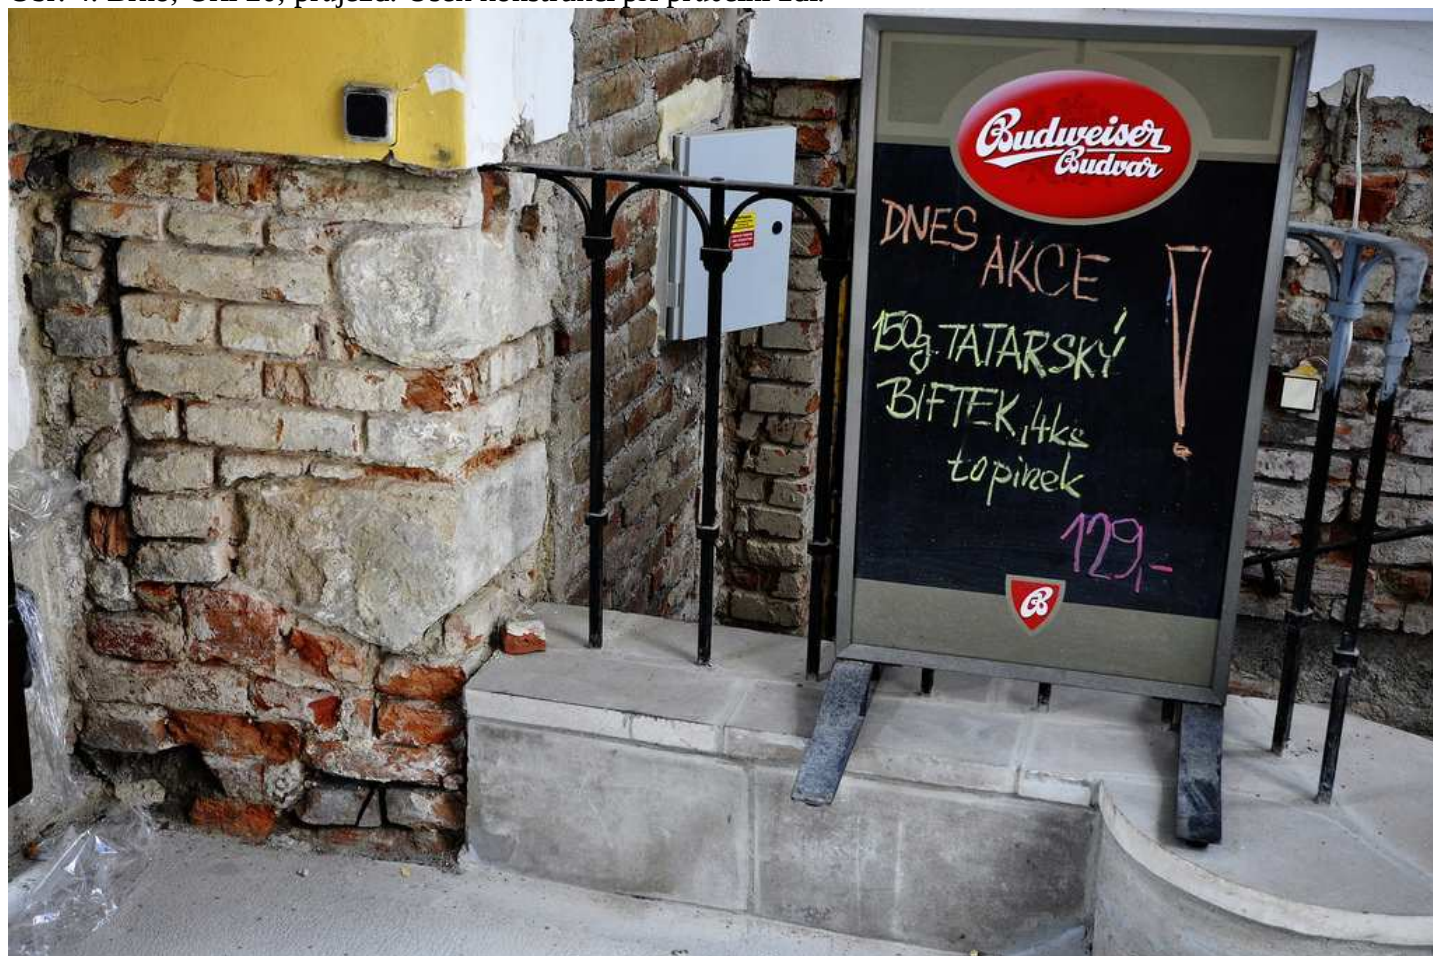
Krátký úsek vnitřního líce průčelní zdi se od ostatních líců odlišuje. Zdivo je zde pravidelně vrstvené, z tmavě červenofialových cihel (odhaduji, že jsou viditelné jen krátké strany cihel, takže se zdá, že úsek líce tvořily jen vazáky – ale nedostal jsem se k detailní prohlídce). Lze předpokládat, že tento úsek líce je gotického původu.

Obr. 4. Brno, Orlí 20, průjezd. Úsek konstrukcí při průčelní zdi.

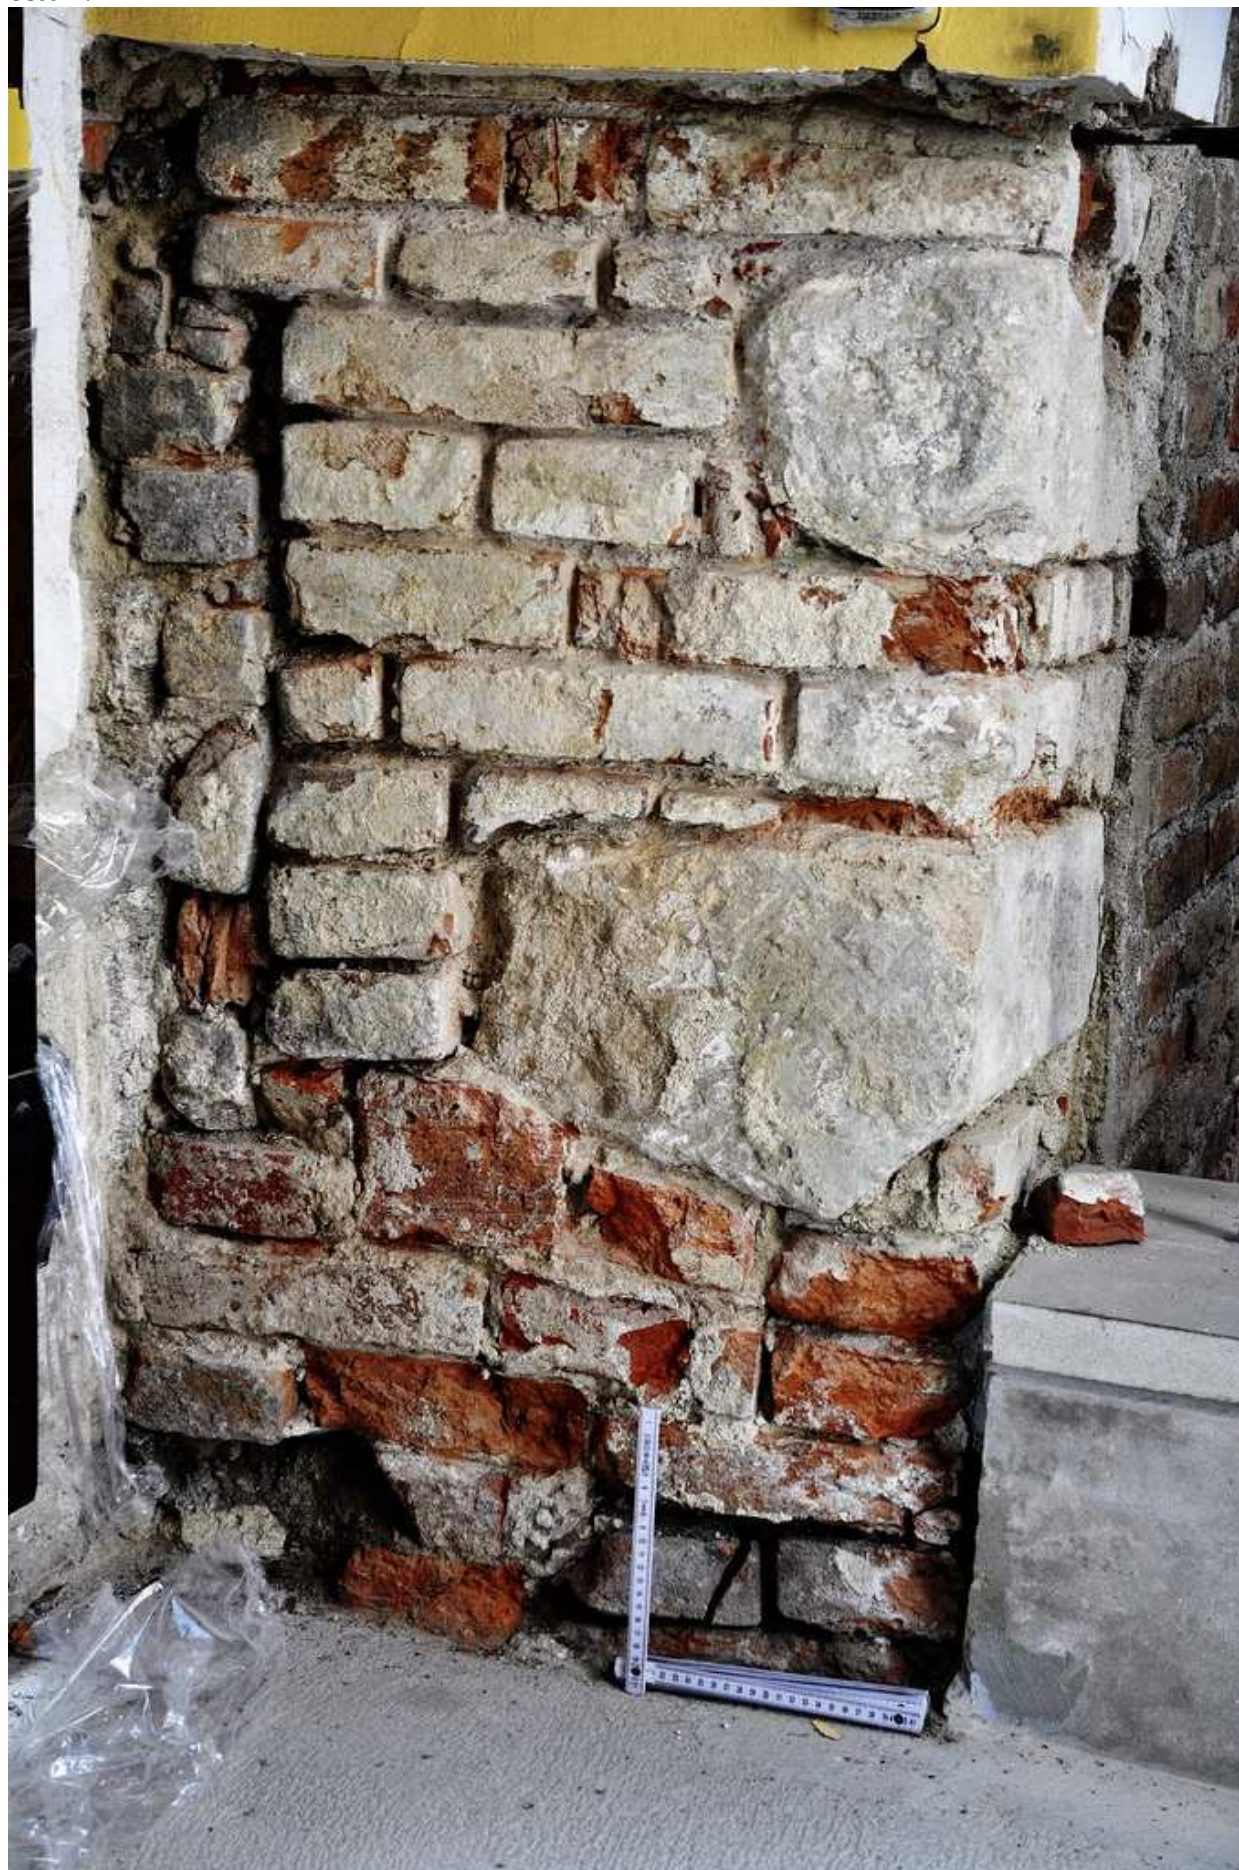
Hrana vnitřní špalety vjezdové brány v průčelní zdi se odlišuje, zjevně byla připojená k předchozí zdi dodatečně, při prorážení portálu v nepůvodním místě. Polopilíř špalety je sestaven z druhotně použitého materiálu, převážně cihel a úlomků cihel. Do vnitřní hrany špalety jsou vloženy dva druhotně použité bloky kamene. Horní z nich nenese stopy lícového opracování (mohou být obrácené do zdi). Spodní blok situovaný cca 40 cm nad nynější podlahou průjezdu má spodní hranu ve vnitřním líci průčelní zdi zjevně opracovanou; je opatřena širokým okosením. Šířka okosení je cca 12 cm. Zřejmě se jedná o díl z ostění nějakého staršího zrušeného otvoru – portálu či okna.

Stáří tohoto prvku lze pouze orientačně řadit do doby gotické (14.-15. století). Nejpravděpodobnější je jeho původ ve stejném objektu. Podle rozměru okosení je nejpravděpodobnější, že se jednalo o rozměrnější otvor, tedy možná starší vjezd gotického domu, hrana dvorní arkády apod. (Původ na jiném místě samozřejmě nelze vyloučit).

Obr. 5. Brno, Orlí 20, průjezd. Detail vnitřní hrany portálu vjezdu s vloženým dílem okoseného gotického ostění.

V dalších krocích výzkumu by bylo přínosné proměření rozměrů cihel, případně detailní zákres a fotodokumentace. A samozřejmě též proměření druhotně použitého dílu ostění.
