1. Obec: Budětsko

## EVIDENČNÍ LIST NEMOVITÉ KULTURNÍ PAMÁTKY

5469

kaple Panny Marie

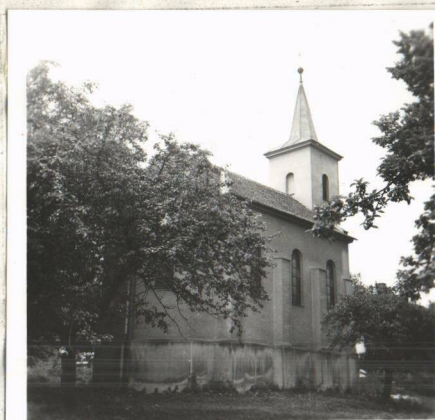
Volně stojící kaple obdélníkového půdorysu s polygonálním závěrem kněžiště a čtyřbokou věží v průčelí. Boční fasáda s podezdívkou, členěna opěrnými pilíři, prolomena 3 okenními osami, okna půlkruhově zaklenutá. Průčelí na osu prolomeno vchodem přístupným pěti stupni. Hlavní římsa odděluje zvonicevé patro, prolomené po 1 okenní ose, okna půlkruhově zaklenutá. Podstřešní profilovaná římsa nese střechu ve tvaru polygonálního jehlanu s makovicí a tepaným křížem. Kněžiště osvětleno 2 okenními osami, okna půlkruhově zaklenutá, v závěru okno oválného tvaru.

| <p>13. Stav zachování památky a příp. návrhy opatření:</p> <p>nevhodně opraveno</p> | <p>16. Odkaz na fotografickou dokumentaci:</p> <p>ident.snímek-neg.čís.: 27840, <u>27841</u>,<br/> 27842,</p> |
