| <b>EVIDENČNÍ LIST NEMOVITÉ KULTURNÍ PAMÁTKY</b> | | 3. Kraj:<br><b>Záp. dočeský</b> | 4. Poř. číslo:<br><b>1883</b> | | |
| | | 5. Název (označení) památky:<br><b>farní kostel sv. Jiří</b> | 7. Ochranné pásmo: | | |

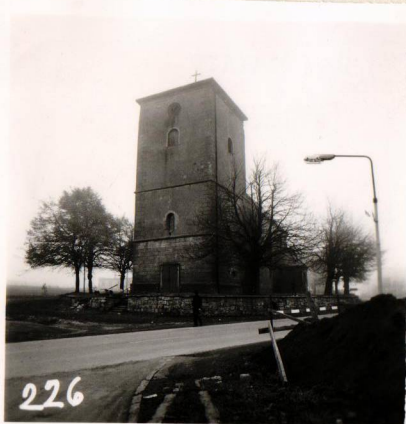
| <p>13. Stav zachování památky a příp. návrhy opatření:</p> <p>Stavba trpí <del>xlxx</del> vzlínající vlhkostí, takže omíčka lodi opadává; poškozené fasády / místy až na zdivo/, věž má v sever. průčelí trhliny.</p> | <p>16. Odkaz na fotografickou dokumentaci:</p> <p>KPS 97 358</p> |
