| NÁLEZOVÁ ZPRÁVA | č. 02 |
| Objekt<br><b>sýpka v areálu hospodářského dvora u zámku čp. 1</b> | čp. (č. or., č. parc.), jiná lokalizace<br><b>čp. 1, na části pozemku st. p. č. 1</b> |
| Zkoumaná část objektu / Prvek<br><b>okenní otvor v prvním patře jižního průčelí v první ose od východu/okenice</b> | |
| "Název" akce / NZ<br><b>dokumentace výplně okenního otvoru</b> | |

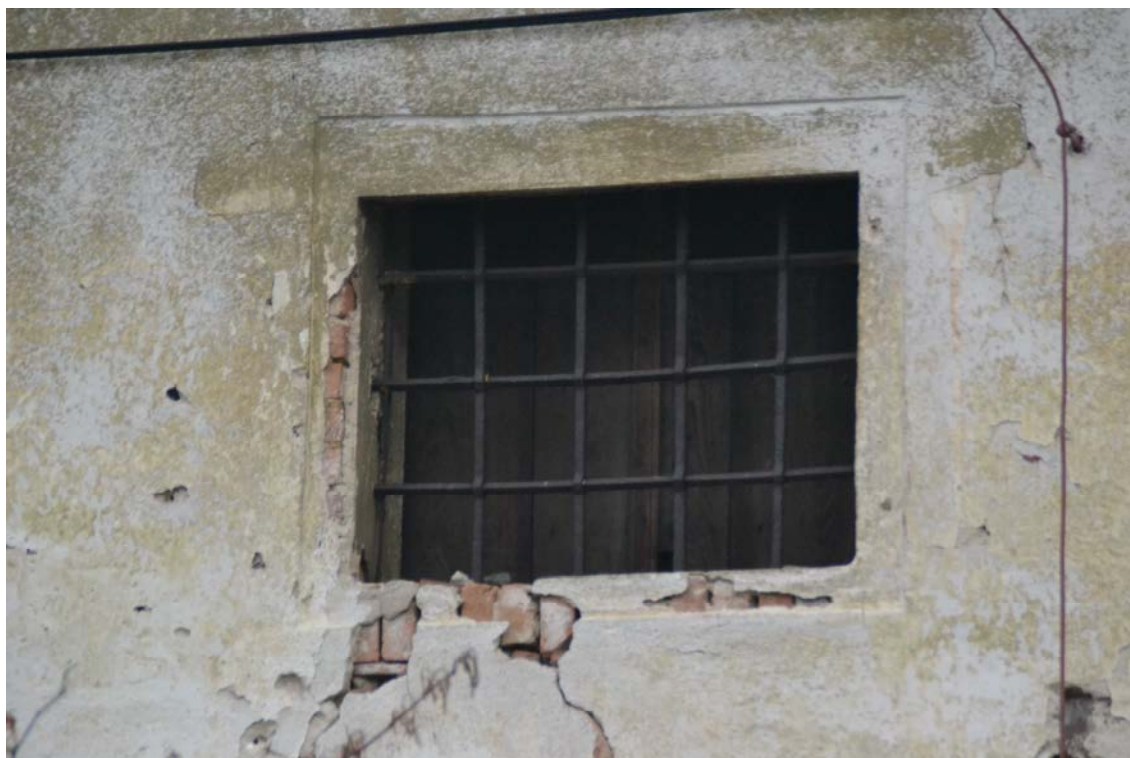
| Příloha NZ | č. 05 |

| Popis přílohy (možno uvést podrobný komentář)<br><b>okno, líc</b> | |

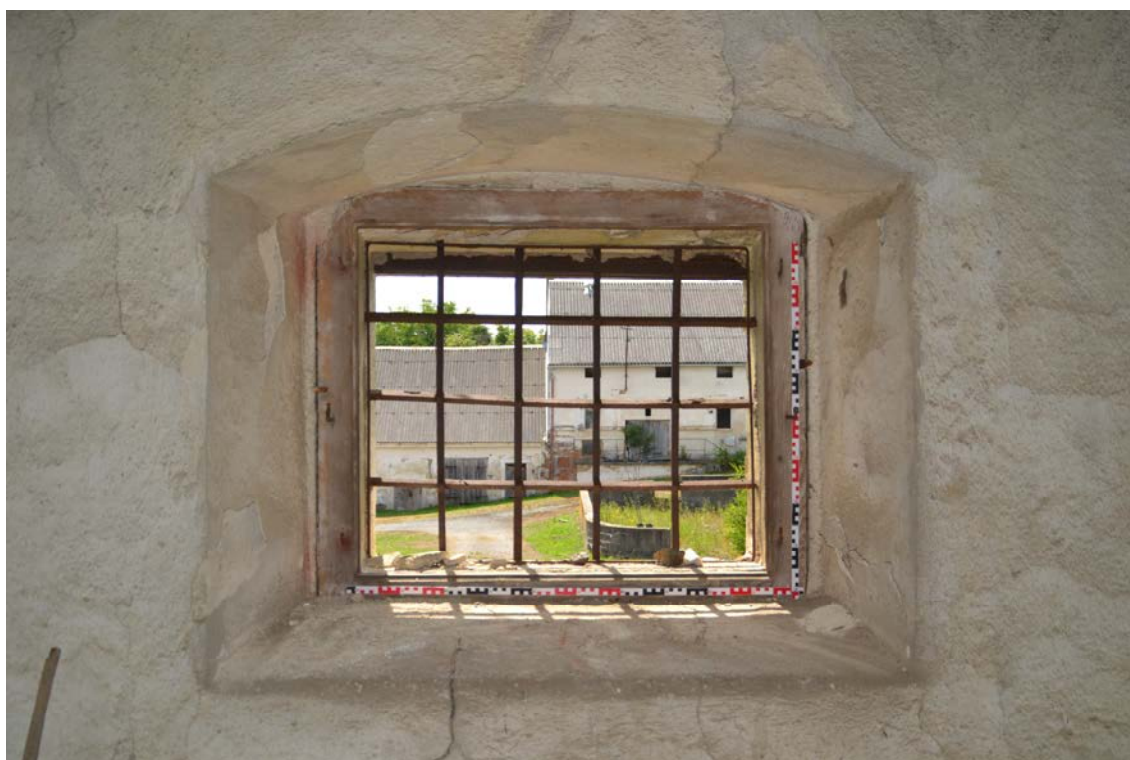
| Příloha NZ | č. 06 |

| Popis přílohy (možno uvést podrobný komentář)<br><b>rám, rub</b> | |

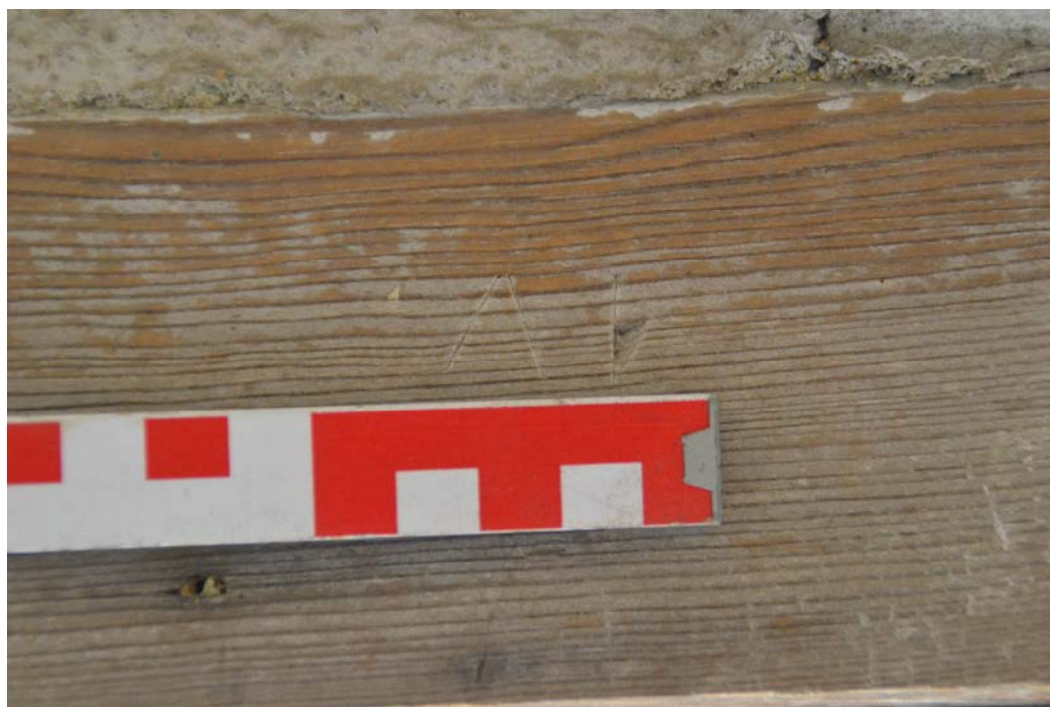
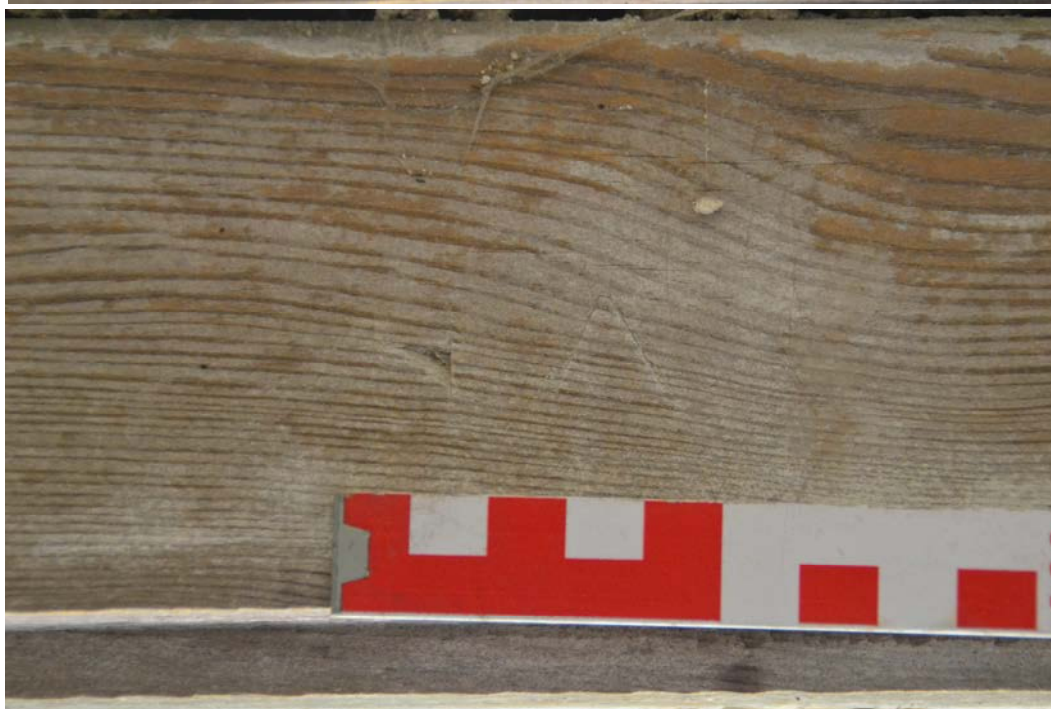
| Příloha NZ | č. 07 |

| Popis přílohy (možno uvést podrobný komentář)<br><b>rám, rub, det. značek vyseknutých na líci horní strany rámu - nahoře značka v pravé části, dole značka v levé části</b> | |

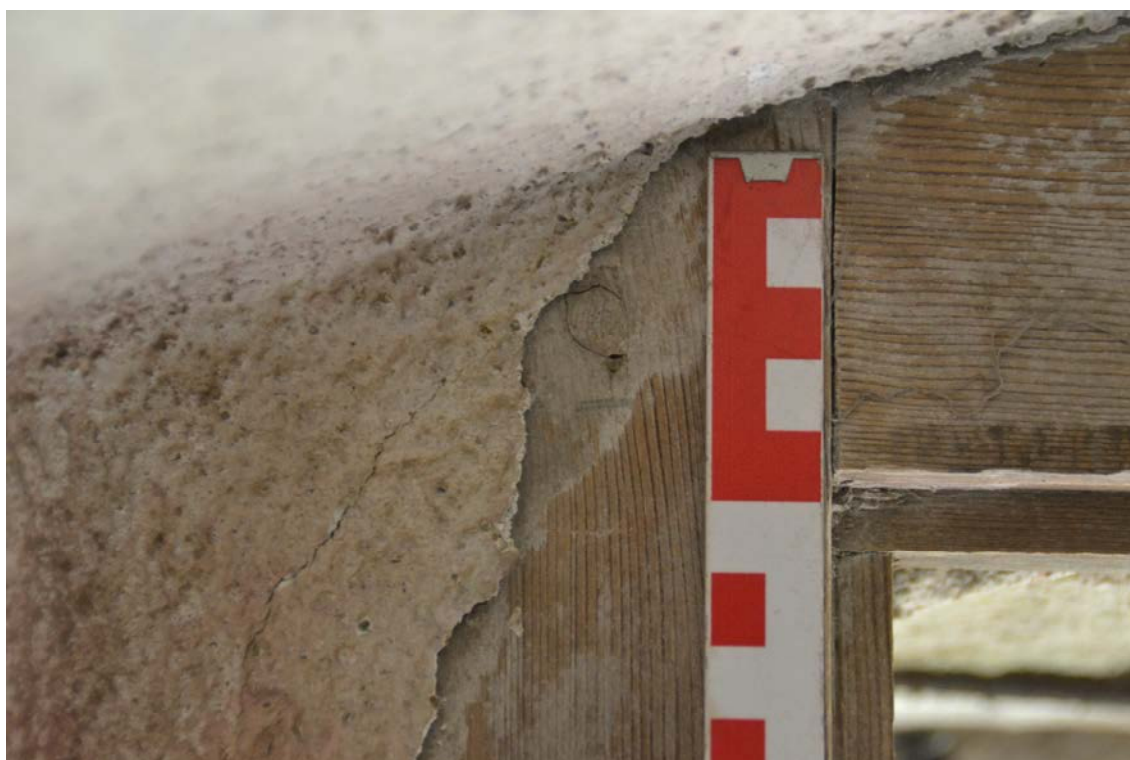
| Příloha NZ | č. 08 |

| Popis přílohy (možno uvést podrobný komentář)<br><b>rám, rub, det. levého horního nároží jištěného kolíkem a s přetaženou omítkou</b> | |

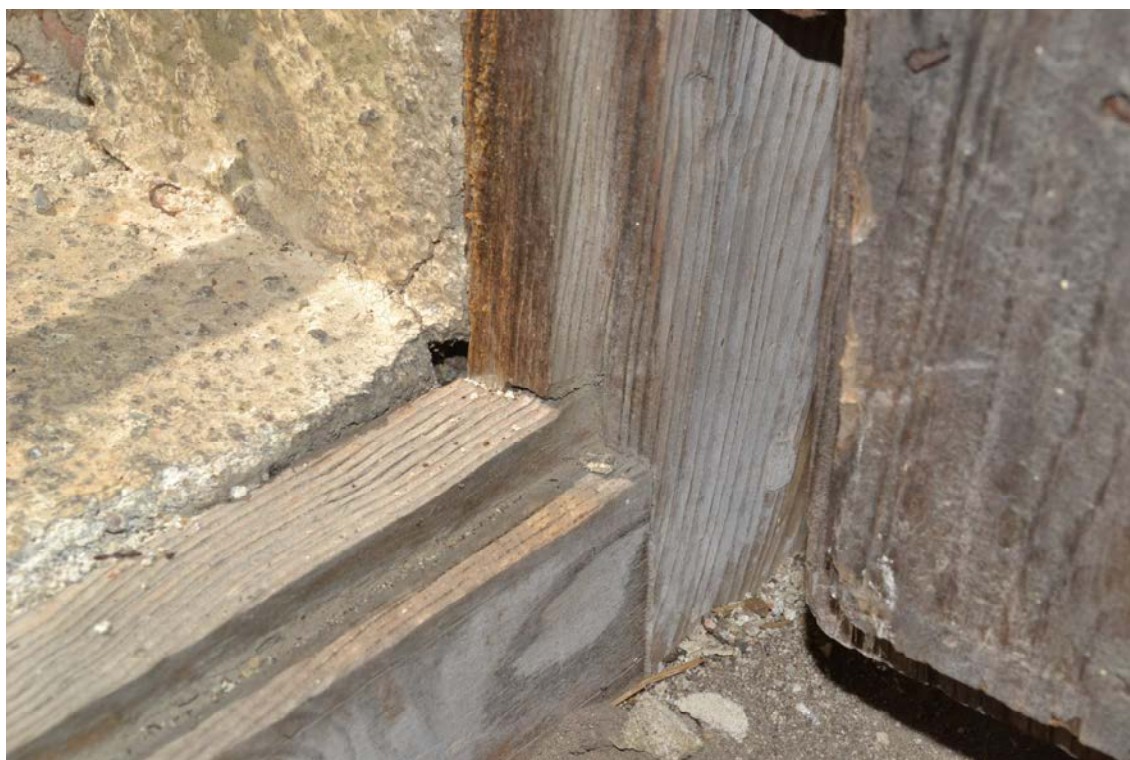
| Popis přílohy (možno uvést podrobný komentář)<br><b>rám, rub, det. pravého spodního nároží, ve středu je patrný čep spodního vlýsu zasahující do rozporu pravé stojky, v pravé části snímku pak vidět čelo kolíku jisticího tento spoj</b> | |

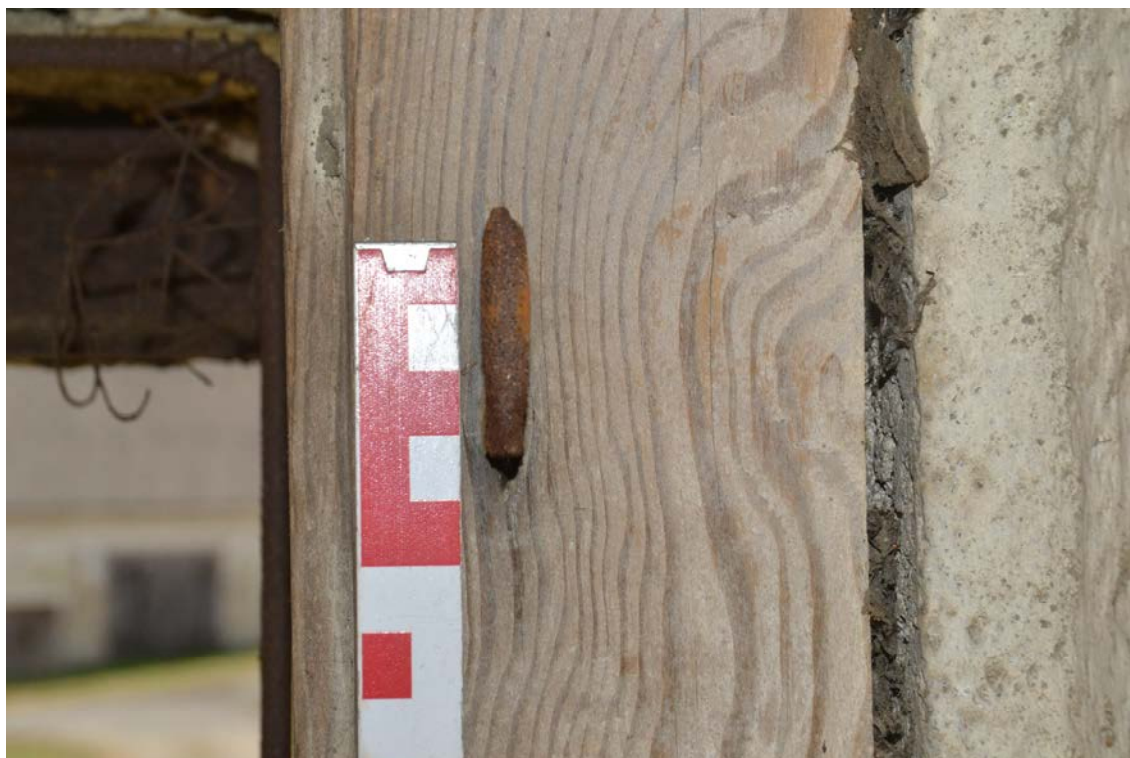
| Příloha NZ | č. 10 |

| Popis přílohy (možno uvést podrobný komentář)<br><b>rám, rub, det. horního závěsného háčku na pravé stojce rámu</b> | |

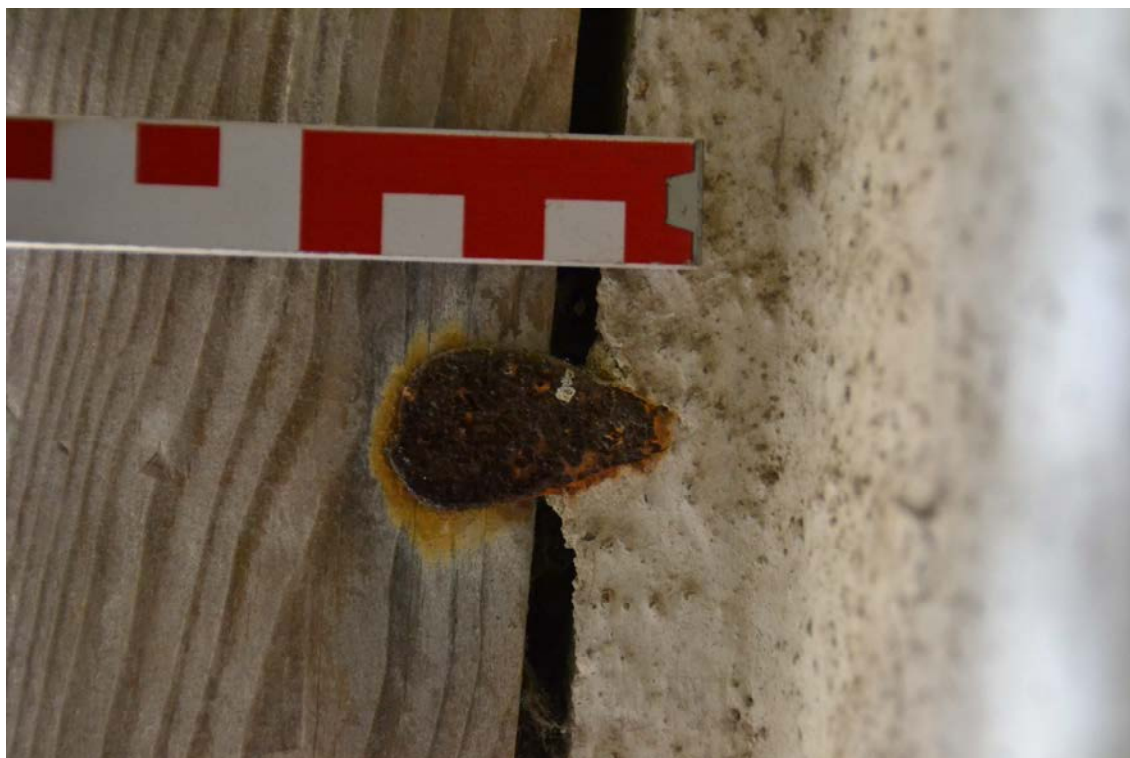
| Příloha NZ | č. 11 |

- 10** rám, rub, det. horního závěsného háčku na pravé stojce rámu
- 11** rám, rub, det. zaoblené hlavy kované skoby, fixující pravou stojku rámu k polodrážce ve zdivu

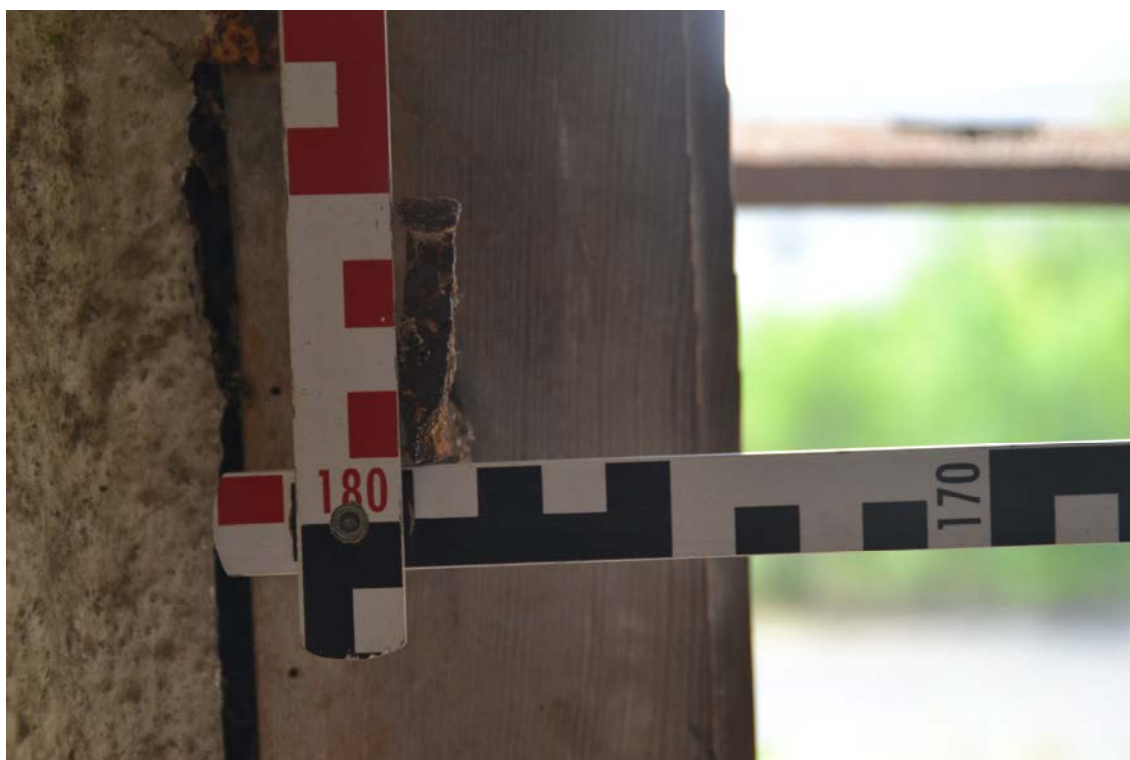
| Příloha NZ | č. 12 |

- 12** rám, rub, det. kované skoby pro závoru na levé stojce rámu - čelní pohled
- 13** rám, rub, det. kované skoby pro závoru na levé stojce rámu - boční pohled, v horní části snímku vidět zaoblenou hlavu kované skoby, fixující levou stojku rámu k polodrážce ve zdivu

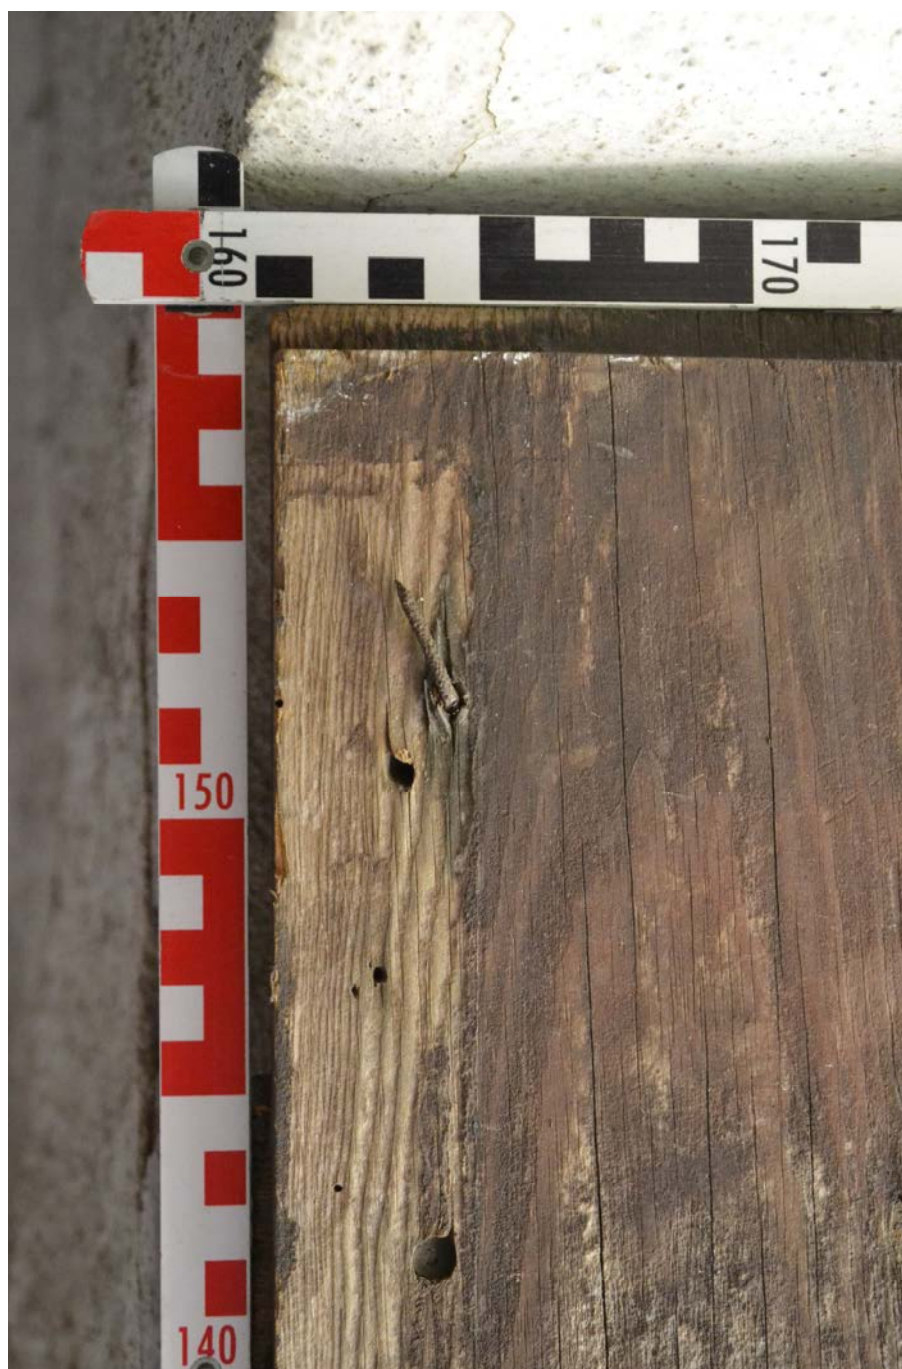
| | | <p>drátu. Otisk klapačky na levém křídle, s otvory po kolících, lemují nátěr, tzn. lze předpokládat, že klapačka zde byla dříve než na levém křídle. Klapačky zde nemohly být osazeny souběžně. Rozličné kombinace klapáček a jejich pozůstatků jsou i na okenicích v ostatních otvorech. Některé prvky, však nemají klapačky ani stopy po nich vůbec, viz <b>NZ PSURP 05/2020</b>. Pro tuto situaci není praktický důvod, klapačky nejsou nezbytně nutné pro udržení křídel v uzavřené poloze, jak tomu bývá u okenních výplní, protože k uzavírání sloužila vnitřní závora. K výměnám a změnám osazení klapáček, tedy docházelo postupně a snad v souvislosti s hospodářskou činností a využíváním stavby. Může se tedy jednat o původní součást výplně, ale v konkrétním případě osazenou až druhotně. Naproti tomu situace u některých okenic a způsob uzavírání může naznačovat, že v původním stavu okenice klapačky mít nemusely vůbec. Nejednoznačná je rovněž interpretace provázkových „úchopek“, jedná se o ojedinělý či málo dochovaný detail, může jednat o dodatečnou úpravu, což ale nelze jednoznačně rozhodnout.</p> |

- 19** levé křídlo, líc
- 20** levé křídlo, líc, det. horního konce otisku po odstraněné klapačce a otvoru po kolíku jímž byla uchycena, ve spodní části snímku pak vidět čelo kolíčku jímž je fixován svlak na rubové straně

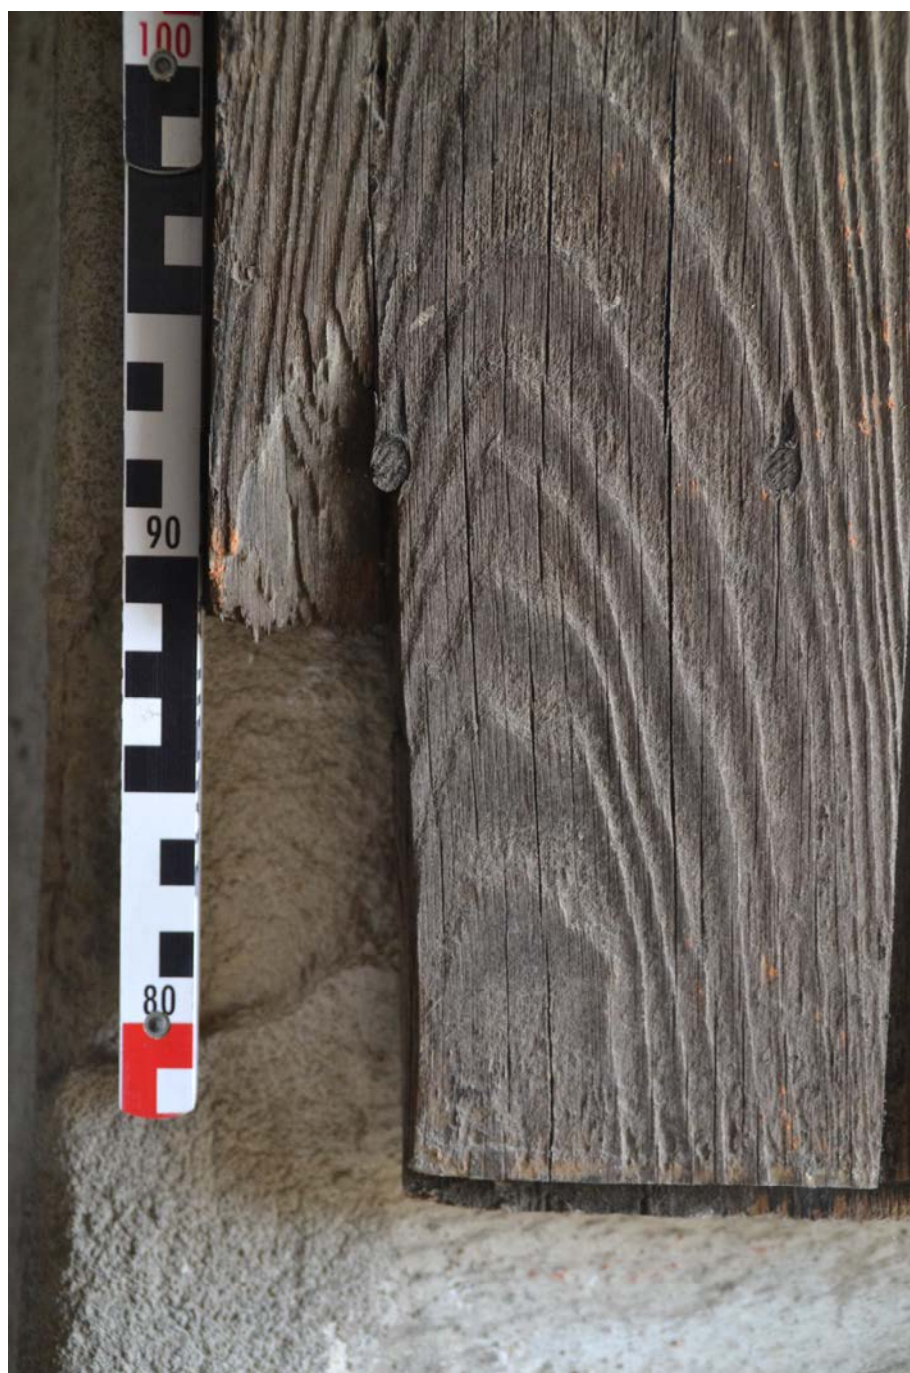
| Příloha NZ | č. 21 |

| Popis přílohy (možno uvést podrobný komentář)<br><b>levé křídlo, líc, det. mechanického poškození levého spodního rohu křídla a čel količků, jimiž je jištěný svlak na rubové straně</b> | |

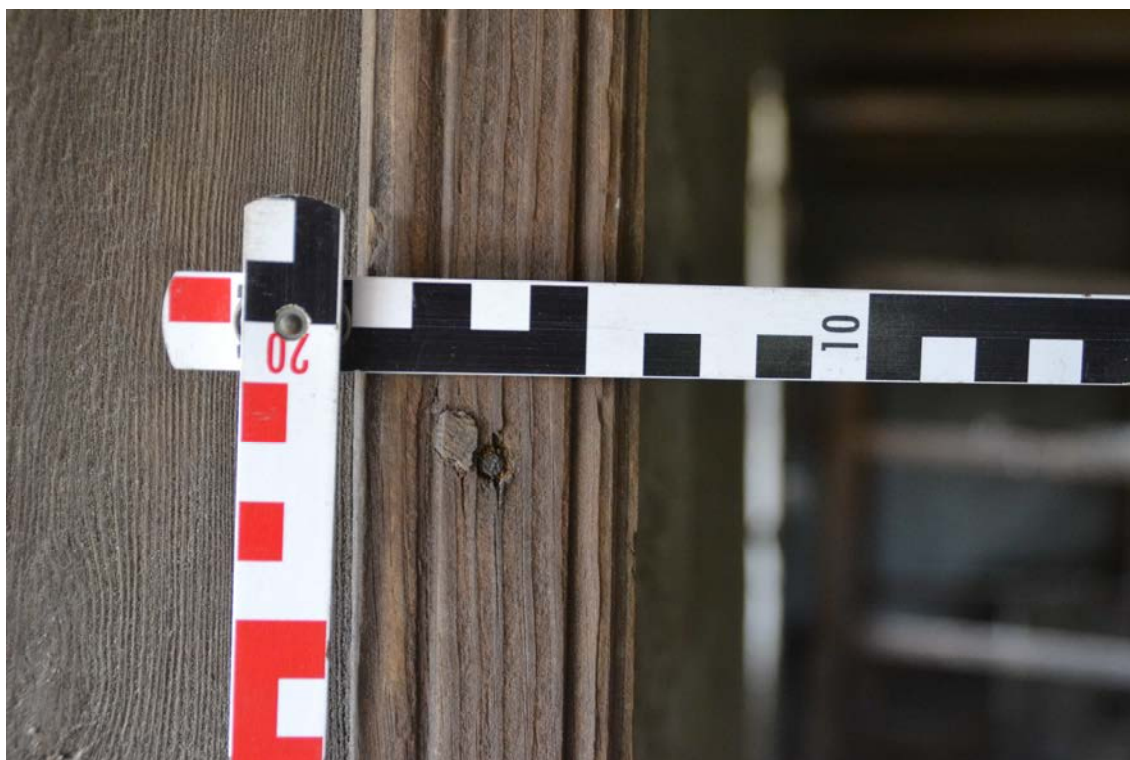
**23** pravé křídlo, líc, det. sekundárně uchycené klapačky, kolíček neprochází do křídla, jím byla klapačka uchycena na svém předchozím místě, klapačku ke křídlu fixuje hřebík z drátu zaražený hned vedle kolíčku
