NÁLEZOVÁ ZPRÁVA	č. 02
Lokalita / Obec (část obce) <b>Chříč</b>	Okres / Kraj <b>Plzeň - sever / Plzeňský</b>
Objekt <b>dům čp. 24</b>	čp. (č. or., č. parc.), jiná lokalizace <b>čp. 24, s pozemkem st. p. č. 8</b>
[Evidenční číslo kulturní památky v ÚSKP] <b>106593</b>	[Souřadnice] N / E
Zkoumaná část objektu / Prvek <b>celek, výplně okenních a vstupních tvorů</b>	
"Název" akce / NZ <b>inventarizace výplní okenních a vstupních otvorů</b>	
Zpracoval (autor, instituce) <b>Stanislav Plešmíd, NPÚ ÚOP Plzeň</b>	Datum akce / Datum vydání NZ <b>02-10/2021 / 21. 12. 2021</b>
Označení NZ (ev. č. v archivu zpracovatele) <b>PSURP 02/2021</b>	Místo uložení originálu NZ <b>Národní památkový ústav, ÚOP v Plzni, projektový archiv</b>
<b>Zadavatel OPD (osoba, instituce)</b>	Počet stran/Počet příloh/Počet listů příloh <b>10/69/160</b>

**INVENTARIZACE OKENNÍCH A DVEŘNÍCH VÝPLNÍ DOMU ČP. 24, CHŘÍČ, OKR. PLZEŇ - SEVER**

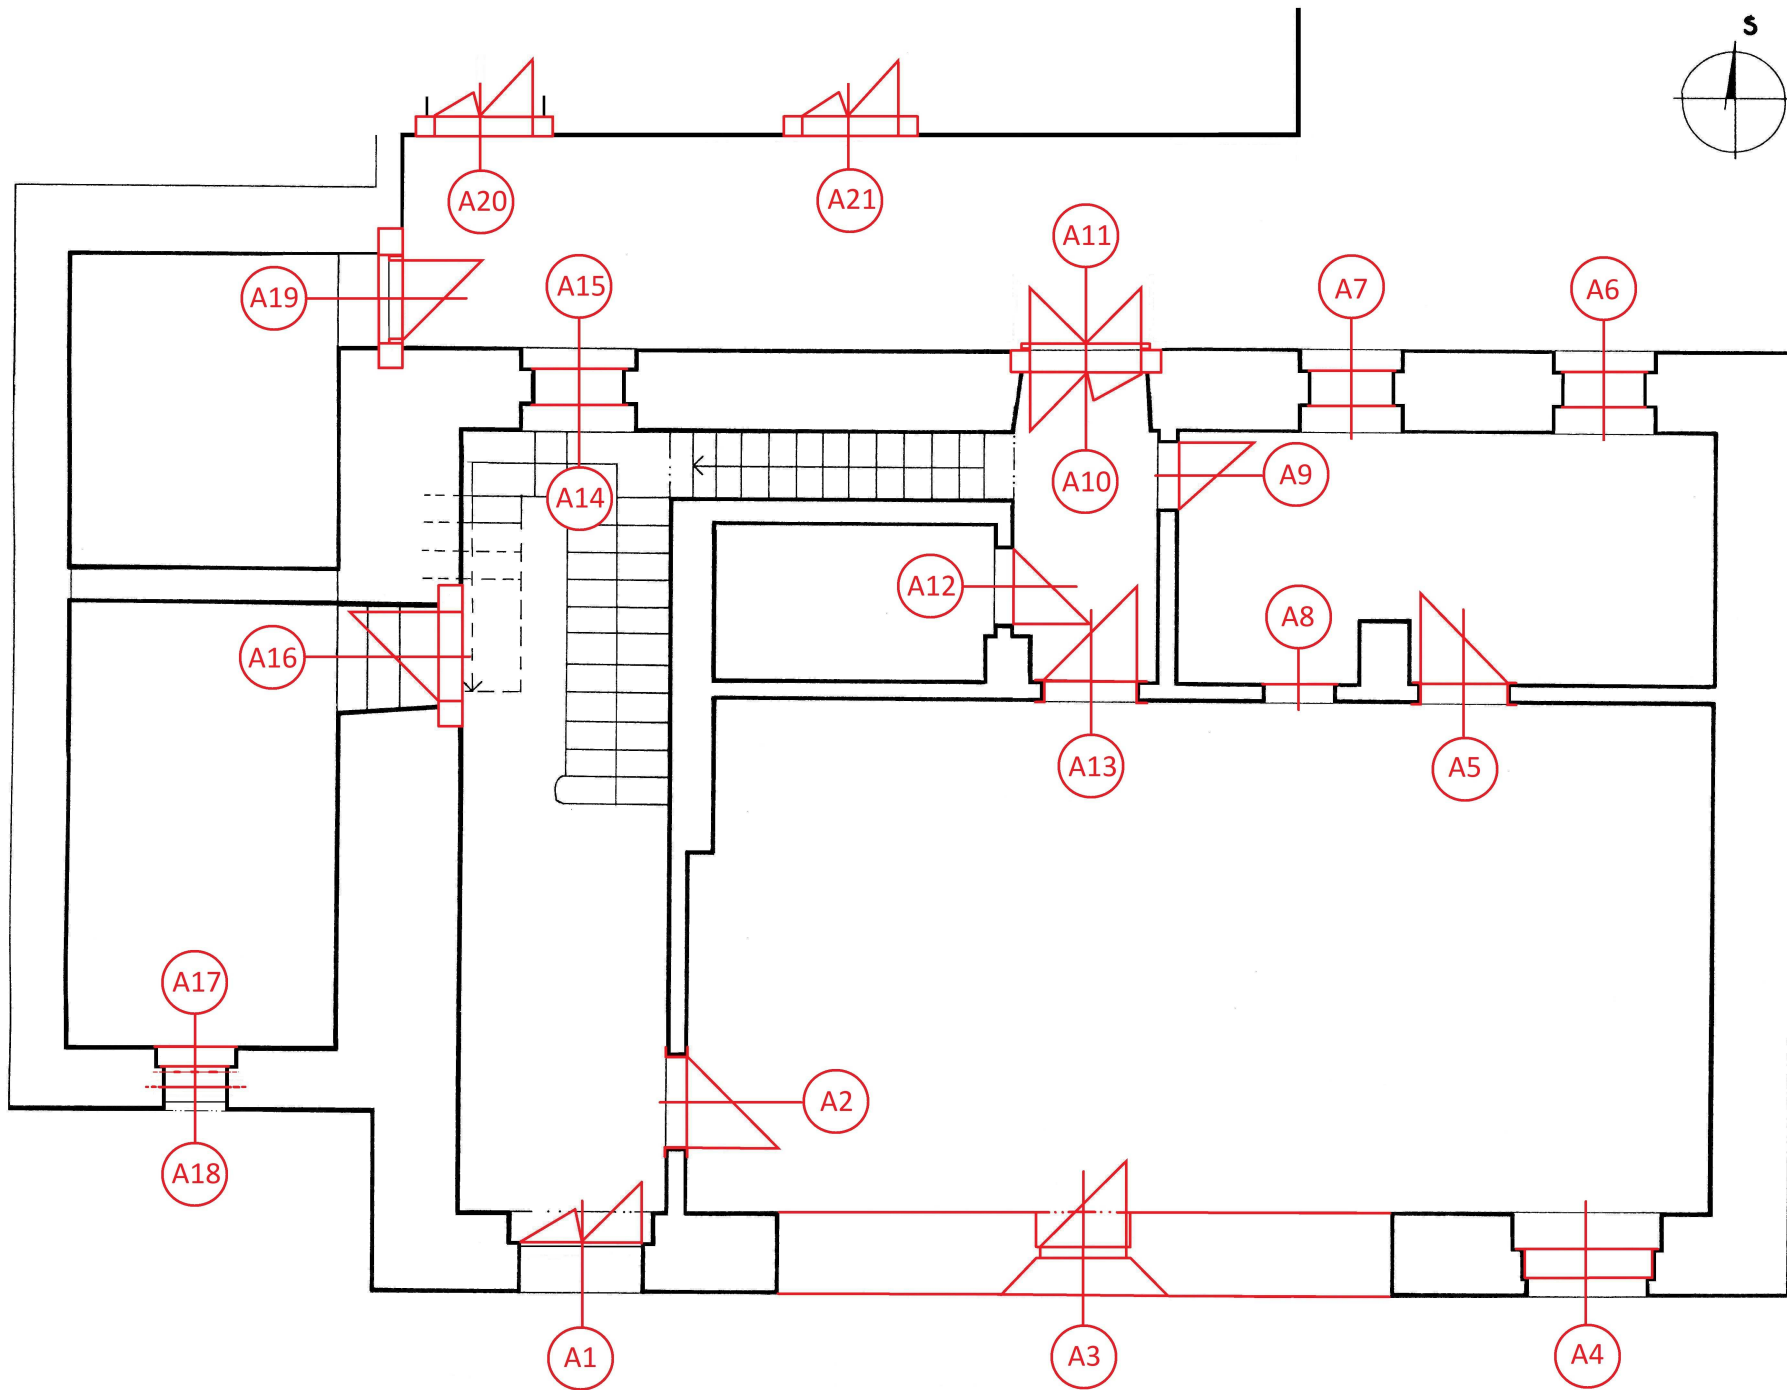
<b>Prvek:</b>	dveře	<b>Označení prvku:</b>	<b>A1</b>
<b>Základní rozměry (š/v mm):</b>	1585/3000 (1350/2430)	<b>Umístění:</b>	přízemí, J průčelí, 1. osa od Z
<b>Popis:</b>	<p>dvoukřídle dřevěné dveře rámové konstrukce s pevným poutcem oddělujícím nadsvětlík. Rám je vsazený za lícem fasády do polodrážky ve zdivu špalety s rovnými boky. Vlys <b>rámu</b> má prostý průřez s polodrážkou na rubové straně, na lící straně mírně předstupuje před boky špalety, na rubové straně je po obvodu lemovaný přibitou profilovanou dřevnou lištou. Dveřní křídla zapadají do polodrážky na rubové straně rámu a spodní straně poutce. Závěsy jsou prosté zapuštěné s válcovými pouzdry a zaoblenými konci. Rám nadsvětlíku je pevný, vsazený rovněž do polodrážky ve zdivu a pohledově navazující na rámovou konstrukci dveřních křidel, na rubové straně zalícovaný s rámem a na lící straně ustoupený za líc poutce (stejně jako dveřní křídla). <b>Dveřní křídla</b> jsou symetrická, rámové konstrukce, dělená ve spodní čtvrtině vodorovnou příčlí, na výšku obdélná pole nad příčlí jsou prosklená. Styk křidel je oboustranně krytý profilovanou klapačkou. Levé křídlo je otvíravé, pravé fixované pomocí zástrčí. Spoje rámové konstrukce provedeny na průběžný středový čep, pole jsou po obvodu opatřena profilací (oboustranně) dosedající k sobě na pokos. Spodní výplň je plná, vsazená do středové drážky a tenčí než rámová konstrukce, oboustranně v ploše zdobena mírně předstupujícím podélně obdélným hladkým polem odsazeným od okrajů rámu, na lící straně má pole segmentově vzdušnou horní stranu. Zasklení ve větších horních polích je vsazeno do středové drážky, tvořeno čirým profilovaným sklem. Zasklení je na lící straně chráněno kovovou mříží kotvenou do boků rámové konstrukce křidel pomocí hřebů s kulovitou hlavicí. Mříže provedené z hranolových profilů sestávají z obvodového rámu děleného třemi svislými pruty a příčnickami na obdélná pole, která jsou ve dvou středních pásech střídavě dělena vloženými svislicemi či na výšku protaženými kosočtverci (stejně profily jako rám). Levé otvíravé křídlo má klapačku na rubové straně a je v něm osazen zapuštěný dozický zámek s masivnějšími mosaznými klíčovými štítky a mosaznou klikou typu Elegant, vše uchyceno vruty s přímým zářezem. Nad původním zámkem osazen novodobý zapuštěný zámek s cylindrickou vložkou (uchyceno vruty s přímým zářezem). Pravé křídlo má klapačku na lící straně. V boku horní a spodní strany křídla jsou vruty s přímým zářezem upevněny zcela zapuštěné kovové zástrče ovládané jednoramennou pákou (stejněho typu jako u dvoukřídlových dveří v patře). Závorka horní zástrče zapadá do kruhového otvoru chráněného plechem, spodní pak to otvoru v dlažbě za dveřním rámem, původně zřejmě rovněž chráněno plechem. V boku pravého křídla ještě zadlabány otvory pro západku a závorčky původního a mladšího zámku, otvory jsou chráněny plechem uchyceným vruty s přímým zářezem. Spodní strana obou křidel je na lící straně navíc chráněna plechem přibitým hřebíčky z drátu. <b>Nadsvětlík</b> je pevný (viz výše), otevřený nečleněným podélně obdélným polem zaskleným a chráněným mříží stejně jako u dveřních křidel. Mříž provedena ze stejného materiálu a obdobně jako u křidel, obvodový rám je dělený vodorovně středovým prutem a mezi něj a krajní strany jsou vloženy horizontálně protažené kosočtverce spojené ve vrcholech krátkými vodorovnými pruty (stejně profily jako rám).</p>

<b>Materiál:</b>	měkké dřevo, železo, vruty s přímým zářezem, mosaz, hřebíky z drátu		
<b>Povrchové úpravy:</b>	dožívající nátěr v odstínu světlehnědé (až okrové) barvy a na něm nepatrné pozůstatky zcela dožilého nátěru v odstínu šedé barvy, mříže opatřeny nějakým nátěrem v odstínu smetanové až žluté barvy.		
<b>Zasklení:</b>	čiré ornamentální sklo průmyslové výroby		
<b>Kování:</b>	zapuštěné závěsy s válcovými pouzdry a zaoblenými konci - 6 ks, mosazné kliky a klíčové štítky typ Elegant - 1 sada, zapuštěné zástrče s jednoramennou mosaznou pákou 2 ks		
<b>Technický stav:</b>	V poměrně dobrém technickém stavu, s dílčími poškozeními vlivem užívání. Dožilé nátěry, na lící straně zcela a v plochách chybějící, odhalené dřevo trpí povětrností. Na spodní straně patrné působení zvýšené vlhkosti. Nátěry mříží jsou rovněž dožilé, kov je více či méně napaden korozí. Poutec se zdá být v okolí otvoru pro zástrč naprasklý (?). Spodní strana rámu je více či méně mechanicky poškozena, a ve spodních partiích stojek rámu slabé napadení dřevokazným hmyzem (červotoč). Prvek vyžaduje celkovou opravu se zásahy na úrovni zvýšené údržby a drobných dílčích oprav, ovšem u spodních partií (zejména rámu) nelze vyloučit nutnost dílčí rekonstrukce.

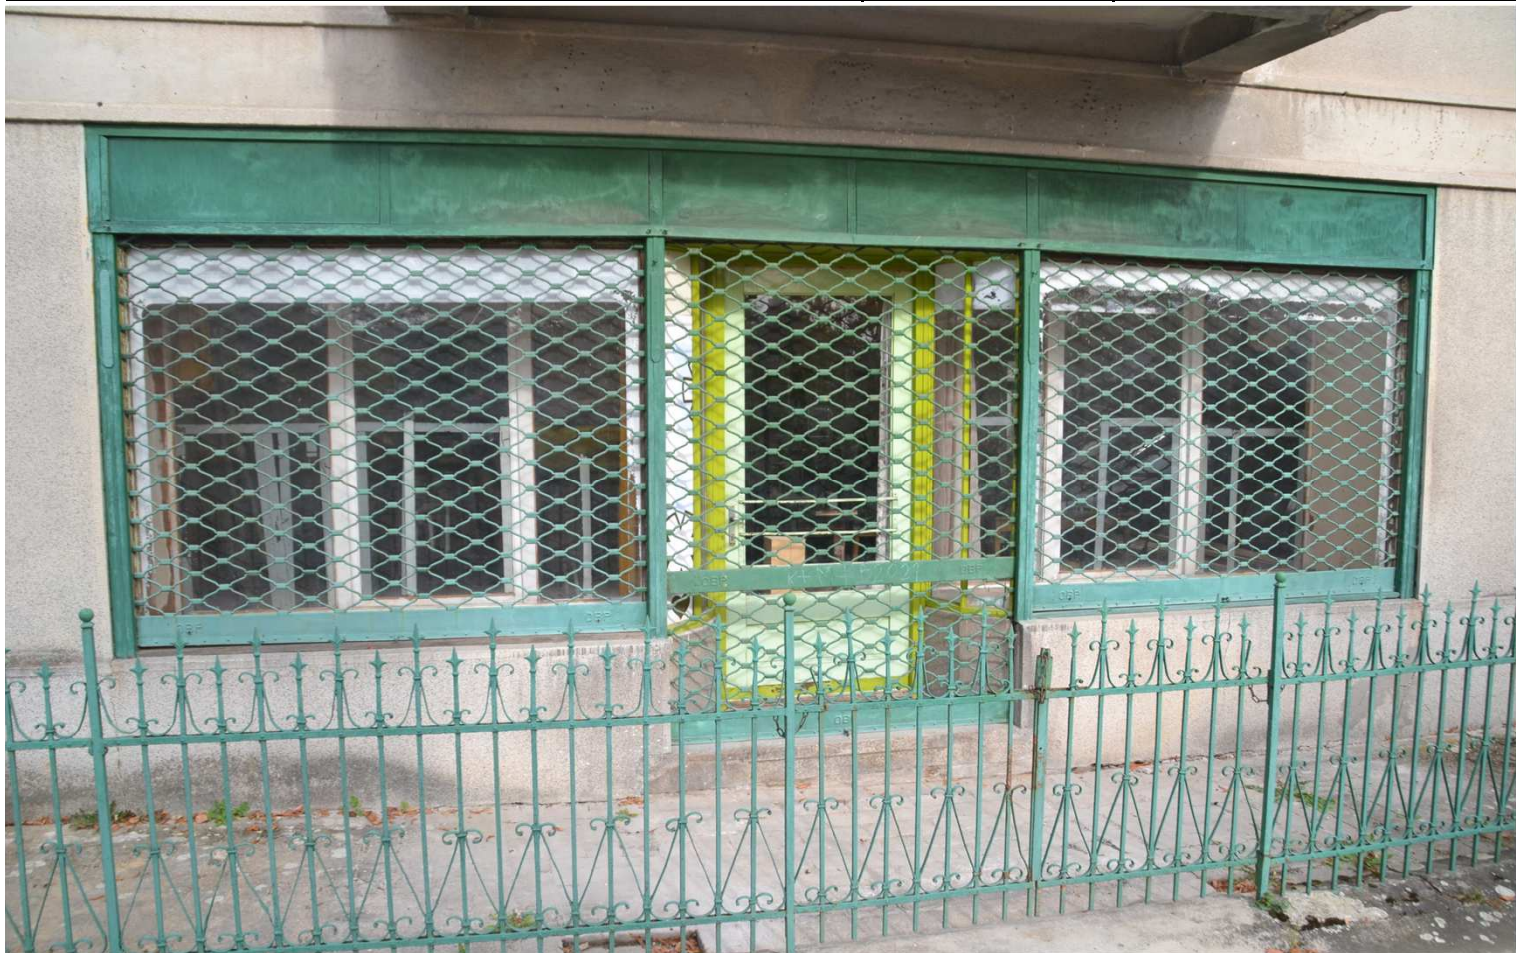
<b>Technický stav:</b>	V poměrně dobrém technickém stavu, ale se stopami po užívání - drobná mechanická poškození a s druhotnými úpravami. V patních partiích vnějšího rámu a na dně výkladců stopy po působení vlhkosti - zatékání a kondenzace. Nátěry na vnější straně dožívající, obnovované v odstínu zelené barvy. Dřevo místy viditelně zteřelé. Povrch mosazi zoxidovaný. Nátěry všeobecně dožívající, místy narušené a popraskané. Kovové součásti více či méně napadeny korozí. Obnova prvku vyžaduje zásah na úrovni zvýšené údržby a opravy, v patních partiích vnějšího rámu nelze vyloučit nutnost dílčí rekonstrukce.		
<b>Datace:</b>	patrně původní prvek z doby přestavby objektu, kol. r. 1930, dodatečné úpravy a doplňky v druhé pol. 20. stol.		
<b>Památková hodnota:</b>	Tradičně provedený truhlářský výrobek s dochovanými spoji, detaily, kováním a specifickými technickými prvky. Doklad kvalitní dobové produkce. Součást dochovaného souboru historických výplní otvorů, autentická součást architektonické památky.

<b>Poznámky:</b>	před obnovou provést odborný průzkum nátěrových vrstev		
<b>Autor listu:</b>	Stanislav Plešmíd	<b>Datum:</b>	21.12.21

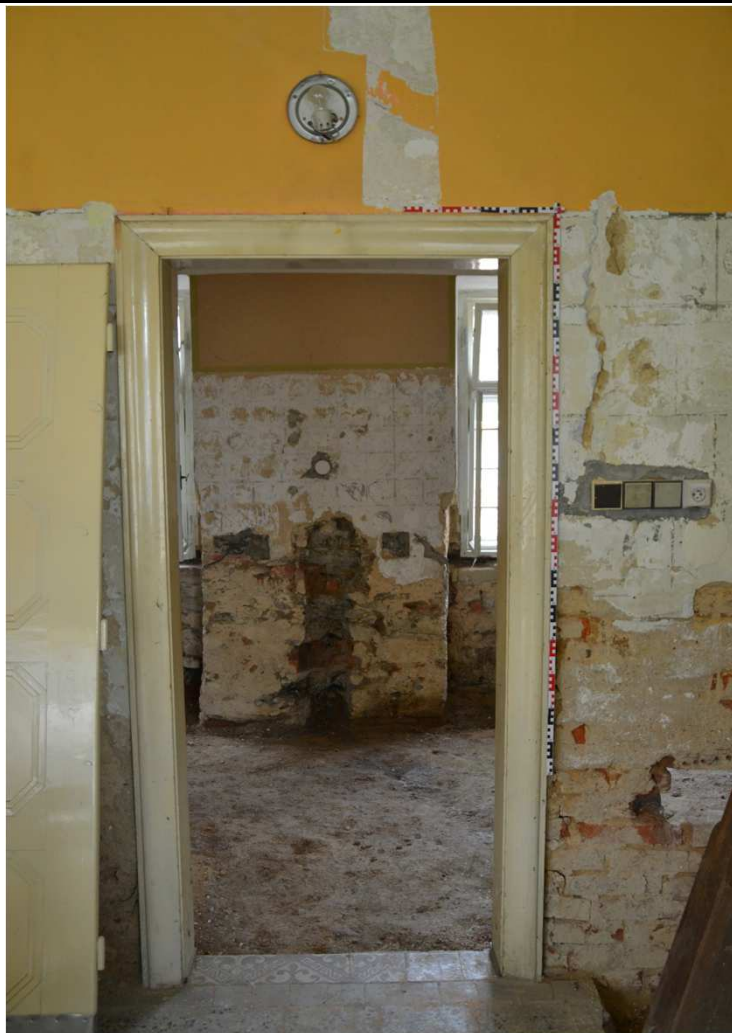
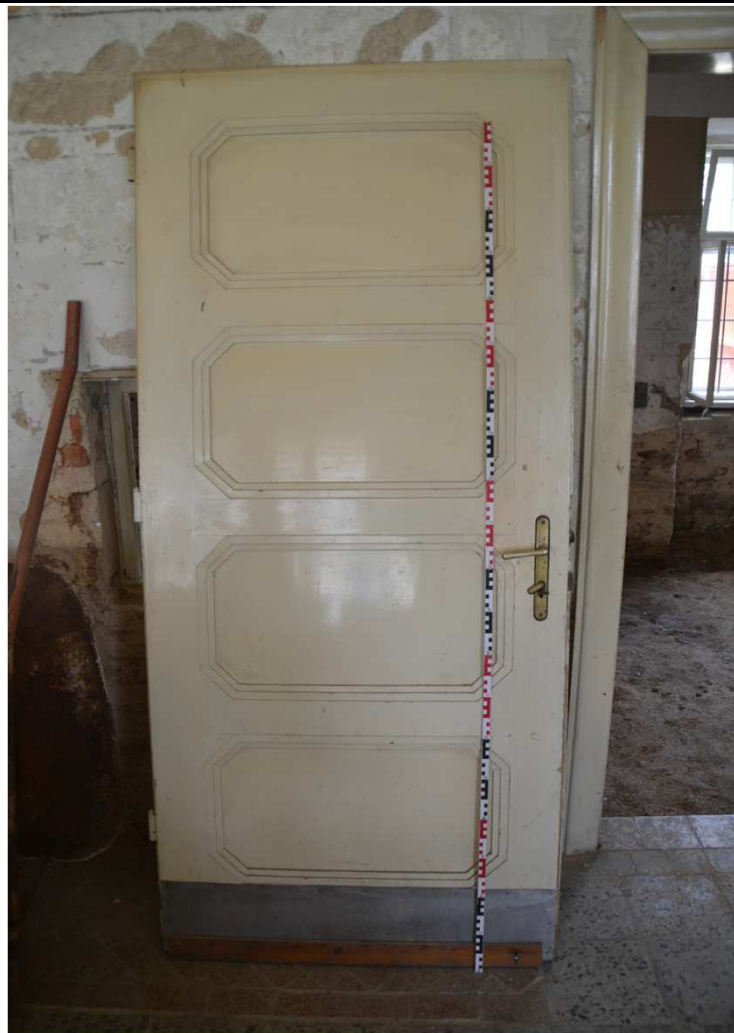
<b>Zasklení:</b>	není		
<b>Kování:</b>	zapuštěné závěsy s válcovými pouzdry a zaoblenými konci - 3 ks, mosazné kliky a klíčové štítky typ Elegant - 1 sada		
<b>Technický stav:</b>	V poměrně dobrém technickém stavu, ale se stopami po užívání a mechanickým poškozením v patě deštění. Chybí práh, levá stojka je v patě mechanicky narušena - úbytek hmoty dřeva a dodatečně kotvený spodní díl závěsu a na obou stranách oba spodní boky deštění. Povrch mosazi zoxidovaný, nátěr dožívající. Obnova prvku patrně vyžaduje zásah na úrovni zvýšené údržby, s nutností doplnění a oprav na spodní straně.		
<b>Datace:</b>	původní prvek z doby přestavby objektu, kol. r. 1930, v prahové partii starší dlažba		
<b>Památková hodnota:</b>	Tradičně provedený truhlářský výrobek s dochovanými spoji, detaily a kováním. Doklad kvalitní dobové produkce, s méně obvykle - individuálně řešenými výplněmi. Součást dochovaného souboru výplní otvorů, pocházejících z doby přestavby objektu a autentická součást architektonické památky.

<b>Poznámky:</b>	před obnovou provést odborný průzkum nátěrových vrstev, v prahové partii dochován fragment starší dlažby, typově snad kol r. 1900.		
<b>Autor listu:</b>	Stanislav Plešmíd	<b>Datum:</b>	21.12.21

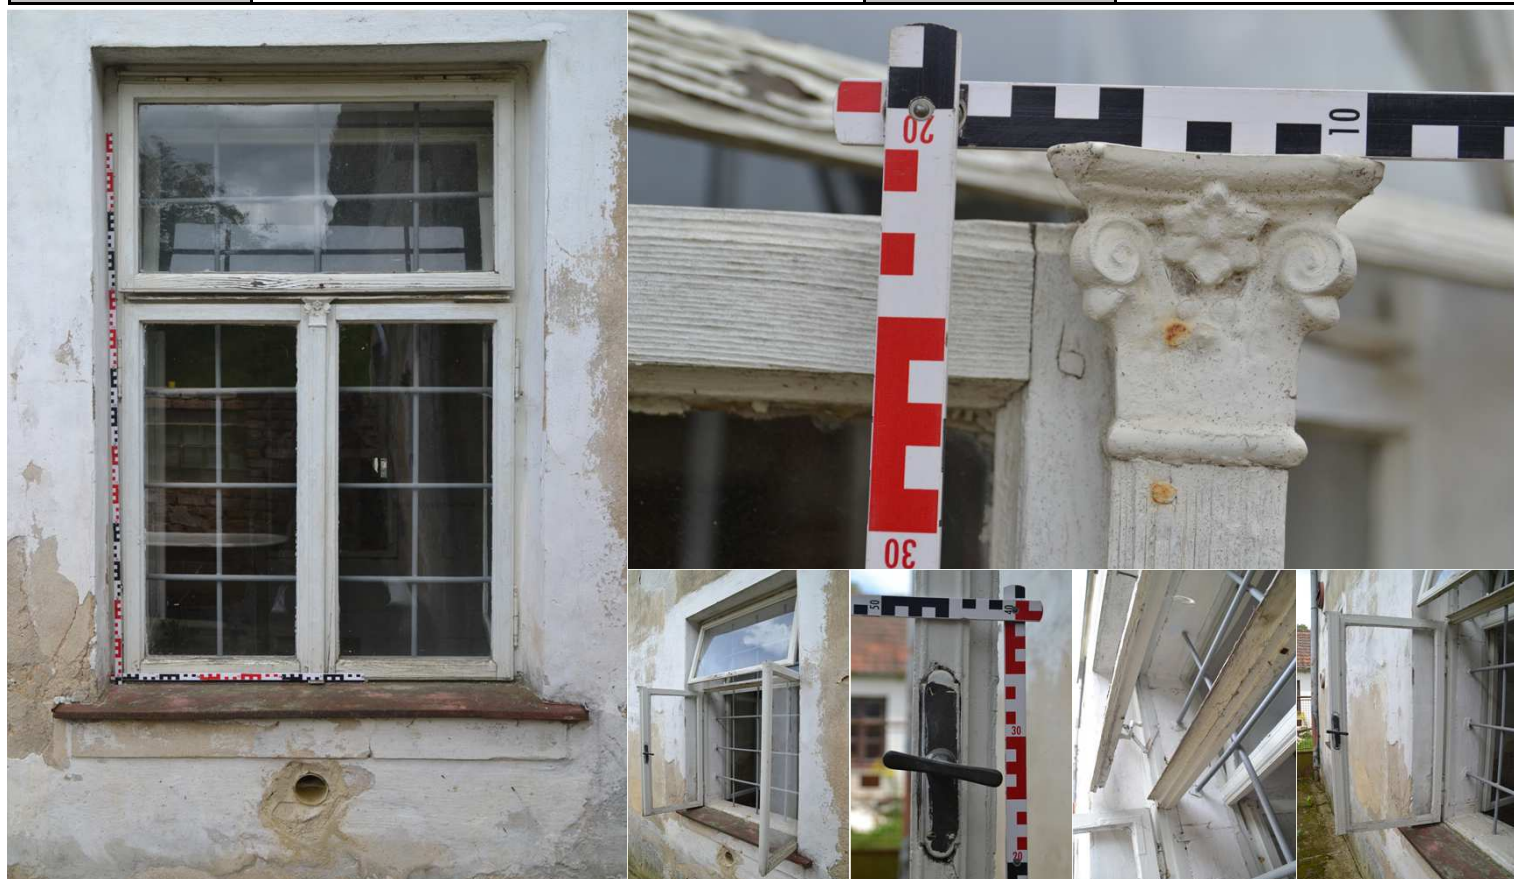
<b>Technický stav:</b>	Ještě v uspokojivém stavu, ale prvek není kompletně dochovaný - chybí parapetní prkno, a zejména křídla vnitřní okenice a je poznamenán dodatečnými úpravami. Rámy se jeví být v poměrně dobrém stavu, ve spodních partiích rámu a křídel vnějšího okna (i u ventilačky) je narušený nátěr, odhalené dřevo a projevují se účinky vlhkosti. Poutec je přeříznutý, na lícni straně provizorně spojený plechem a na exteriérové straně mechanicky poškozená - uštípnutá okapnice. Místy na kovových prvcích počínající koroze. Obova vnitřního okna vyžaduje patrně zásahy na úrovni zvýšené údržby, u vnějšího okna nelze vyloučit nutnost dílčích oprav a doplnění.		
<b>Datace:</b>	typově ze závěru 19. stol. Meziokenní mříž a dílčí úpravy novodobé, někdy z druhé pol. 20. stol.		
<b>Památková hodnota:</b>	Tradičně provedený historický truhlářský výrobek s dochovanými spoji, detaily a kováním. Doklad okna typického pro období závěru druhé pol. 19. stol. (resp. kol. r. 1900). Charakteristické je celkové konstrukční pojetí, drobné technické detaily a pseudoslohová hlavice vnějšího okna. Jedná se o jednu z posledních výplní, která v objektu přetrvala i po radikální přestavbě v první třetině 20. stol., a jeden z mála prvků, který na první pohled poukazuje na starší původ domu.

<b>Poznámky:</b>	před obnovou provést odborný průzkum nátěrových vrstev. Nedochovaná vnitřní okenice viz. <b>A6</b> .		
<b>Autor listu:</b>	Stanislav Plešmíd	<b>Datum:</b>	21.12.21

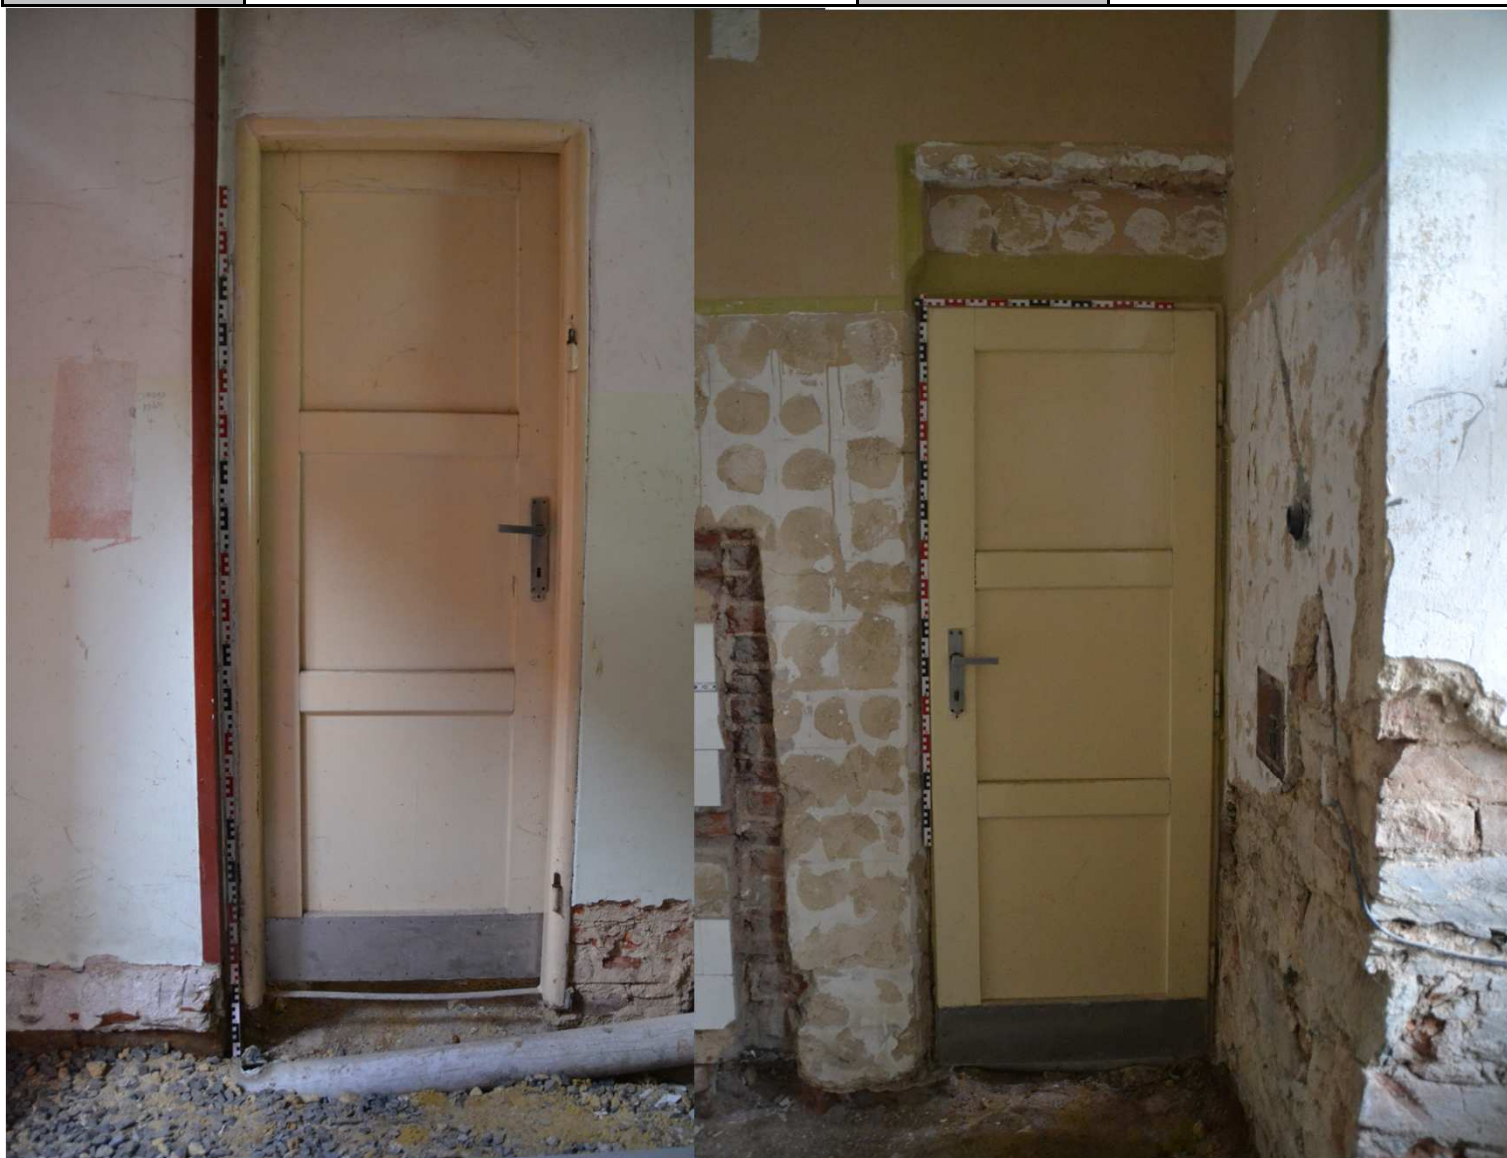
<b>Technický stav:</b>	Ještě v uspokojivém stavu, ale prvek je opravovaný a postižený novodobými úpravami. Nátěry jsou novodobé a v poměrně dobrém stavu. Na lícni straně je pod nátěrem patrný povrch dřeva poznamenaný účinky povětrnosti. Místy velmi slabé napadení dřevokazným hmyzem - výletové otvory červotoče. Spodní strana křídel je podříznutá a nastavená (na pero a drážku) novým dřevem, na lici oboustranně překryto plechem. Na pravém křídle v místě zapuštěné zástrče utilitární oprava pomocí plechu, patrně z důvodu většího mechanického poškození (buď při repasi či užíváním). Spodní zástrč osazena dodatečně, přítomnost spodní zapuštěné zástrče je nejistá z důvodu pozdější opravy. Vnější klapačka je novodobá. Nevhodný novodobý doplněk pak představuje mříž osazená v lici otvoru nadsvětlíku. Zachování prvku je stále možné, stav vyžaduje zásahy na úrovni oprav, dílčích doplnění a rehabilitace.

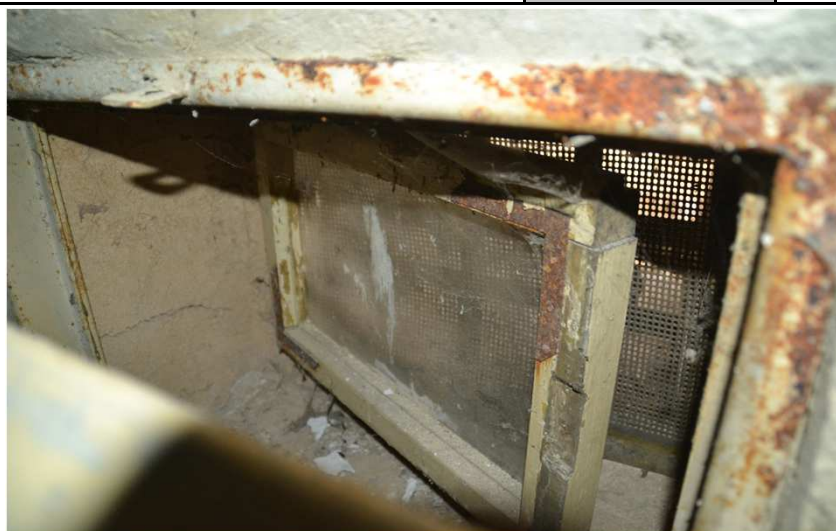
<b>Materiál:</b>	měkké dřevo, železo, asi pozink plech, hřebíky z drátu, vruty s křížovým zářezem, plast		
<b>Povrchové úpravy:</b>	patrně syntetické nátěry, na rubu nějaká tmavohnědá lazura, na lícím plechu pozůstatky zelené barvy, a na rámu nátěr v odstínu cihlové barvy		
<b>Zasklení:</b>	není		
<b>Kování:</b>	nějaké vnější závěsy skryté pod plechem, jednoramenná klička		
<b>Technický stav:</b>	V uspokojivém stavu, ale projevují se účinky vlhkosti a neúdržby. Nátěry dožilé, drobná mechanická poškození místy napadení hmyzem - výletové otvory červotoče. Pata stojek narušena vlivem hniloby. Viditelné části kování silněji zkorodované.		
<b>Datace:</b>	blíže neurčeno, někdy z 20. stol., dílčí úprava patrně koncem 20. stol.		
<b>Památková hodnota:</b>	Bez památkové hodnoty, čistě utilitární prvek působící až provizorním dojmem. Kamenné ostění je hodnotný historický prvek.		
<b>Poznámky:</b>	Prověřit, zda závěsy skryté pod plechem nejsou druhotně užitými historickými výrobky. Při obnově možno nahradit výplň včetně rámu novým prvkem neutrálního působení.

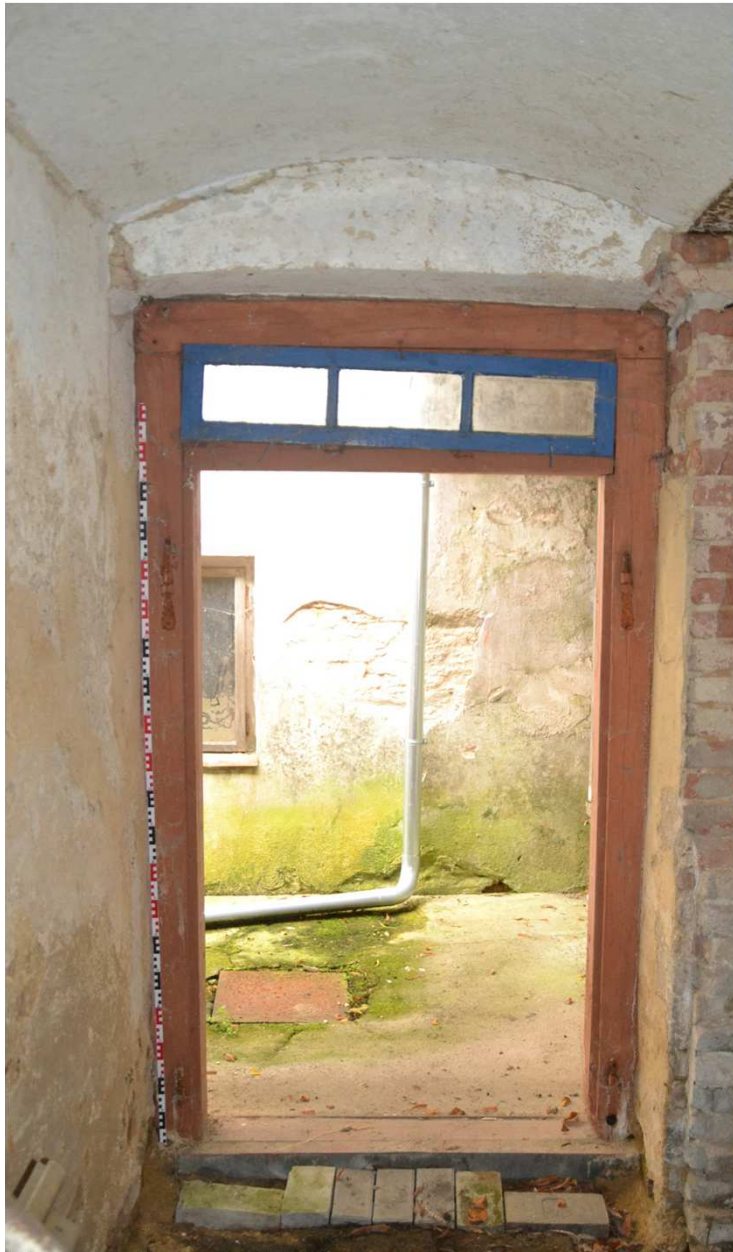
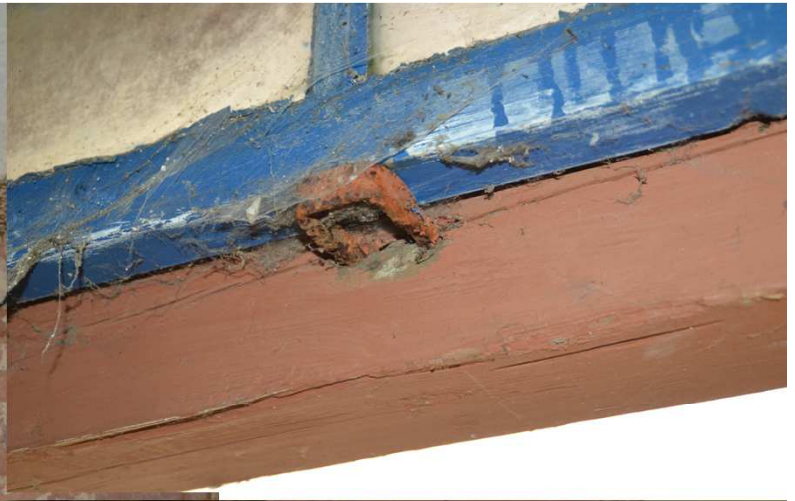
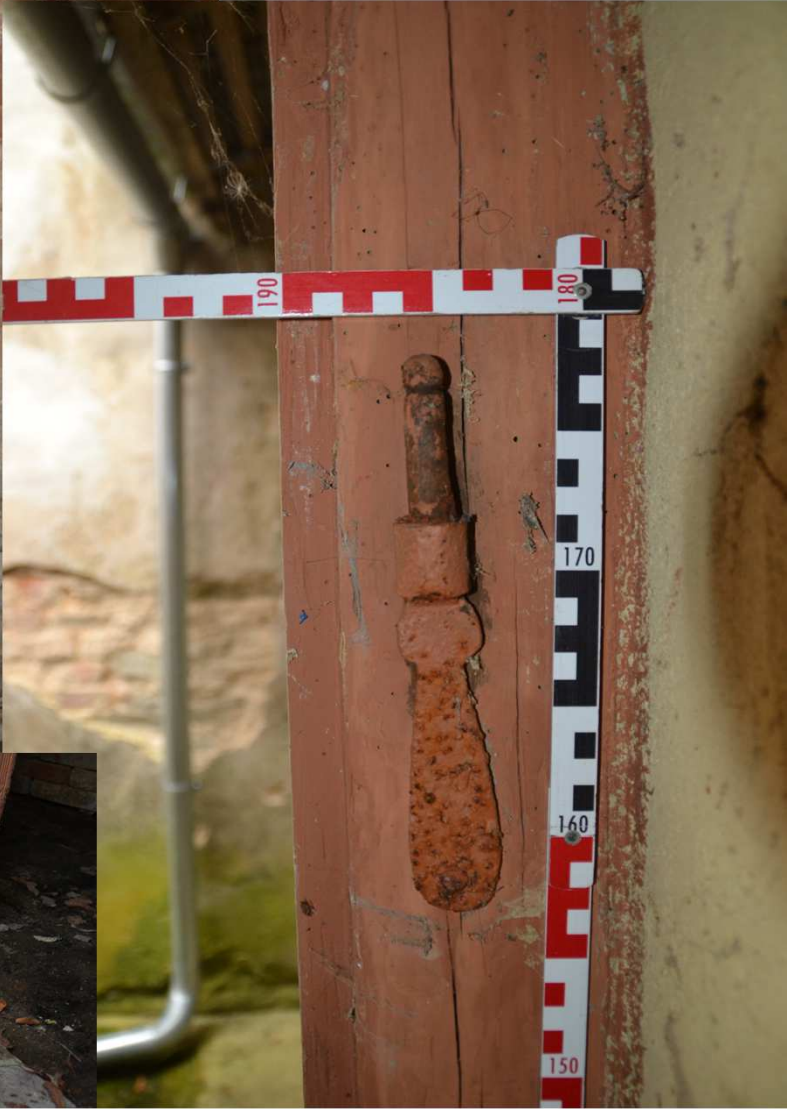
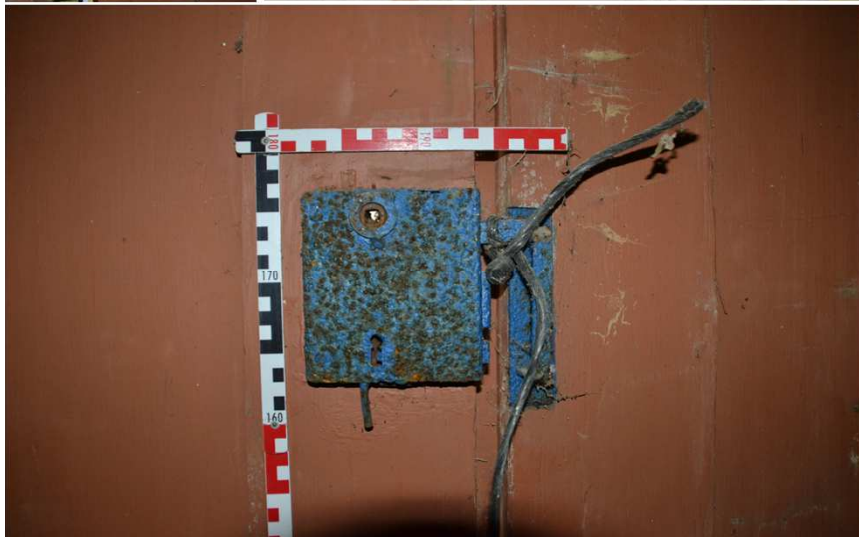
<b>Technický stav:</b>	Ještě v uspokojivém stavu, ale prvek je opravovaný a postižený dílčími novodobými úpravami. Nátěry jsou zřejmě novodobé a ještě v poměrně dobrém stavu. Místy slabé napadení dřevokazným hmyzem - výletové otvory červotoče. Novodobá úprava prahové části, snad souběžně nadvýšen i povrch terénu dvora. Při této opravě byl zřejmě vložen nový prahový dřevěný prvek, a spodní strana rámu dveřních křídel byla podříznuta (patrně poškozená hnilobou). Zřejmě byla i odstraněna spodní zástrč a předělány spodní závěsy - na novodobé utilitární vnější pásové, v ostění jsou stopy po zapuštěných závěsech. Lokálně drobná mechanická poškození, oloupané nátěry a koroze kovového spojovacího materiálu. Kovové prvky více či méně napadeny korozí, která narušuje nátěrové vrstvy. Zachování prvku je stále možné, stav vyžaduje zásahy na úrovni oprav, dílčích doplnění a rehabilitace.		
<b>Datace:</b>	pravděpodobně z období kol. pol. či po pol. 19. stol. Dílčí úpravy - oprava asi někdy v druhé pol. 20. stol.
