| LIST OBJEKTU v území zpracovávaných zásad ochrany památkových hodnot | | | LIST ČÍSLO : |
| R.č:<br><b>5-3841/2</b> | Název objektu :<br><b>stodola</b> | Lokalizace :<br>V horní části obce na levém břehu potoka,<br>S od komunikace, SV od domu č.p. 22 | |

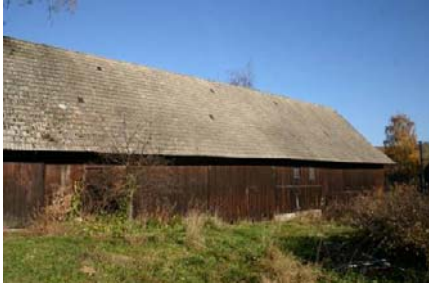
| <p>Rok postavení, sloh.určení, popis :</p> <p>Bedněná stodola (pouze západní zeď a část zdi severní jsou kamenné) s průjezdným mlatem, na obdélném, velmi protáhlém půdorysu.</p> <p>Stodola je už na mapách stabilního katastru zachycena na stejném půdorysu jako v aktuální katastrální mapě, což však neodpovídá skutečnosti (stodola je delší). Je značena žlutě jako spalná. Jádru stavby pochází tedy zřejmě už z 1. poloviny 19. století, rozšíření však bylo provedeno zřejmě ještě v 19. století.</p> <p><u>Exteriér:</u></p> <p>Jižní průčelí (orientované do dvora) je v celém rozsahu bedněné. Zcela vlevo (na západní straně) jsou umístěna dvoukřídlá vrata do zděné části (zřejmě s funkcí kolny). Po úseku bednění bez otvorů následují dvoukřídlá vrata (vedoucí do mlatové části), která mají v pravém křídle samostatné vstupní dveře. V dalším úseku bednění jsou v horní části dvě obdélná šestitabulková okna. V další části (která by mohla být připojena dodatečně), která má úroveň podlahy posazenu níže, jsou dvoukřídlá vrata.</p> <p>Východní štítové průčelí má v pravé části vrata, nalevo od nich dva obdélné okenní otvory. V horní části stěny jsou drobná větrací okénka. Ve štítu, který je také svisle bedněný, jsou dvě obdélná okna.</p> <p>Severní průčelí je zčásti (asi čtvrtina) zděné z lomového kamene, zbylá část je bedněná. Je členěno pouze dvoukřídlými vraty průjezdného mlatu.</p> <p>Západní štítové průčelí je zděné z lomového kamene, bez otvorů. Štít je svisle bedněný ze vzájemně se překrývajících prken, s jedněmi podávacími dveřmi.</p> <p>Střecha je sedlová, krytá cementovými drážkovými taškami šedé barvy. Závětrné lišty jsou dřevěné.</p> <p><u>Interiér:</u></p> <p>Interiér je rozdělen na tři části – zděnou kolnu, vlastní stodolu a nejvýchodnější (zřejmě dodatečně připojenou) část. Vnitřní dělení tvoří bedněné příčky. Kolna má trámový strop s prkenným záklopem. Vlastní stodola je bez zastropení, volně otevřená do krovu. Dělení mezi mlatem a perami je tvořeno sloupky podpírajícími vazné trámy, zavětrovanými plátovanými pásy.</p> <p>Krov je hambalkové soustavy s dvojitou stojatou stolicí.</p> | | | |
| <p>Významné stavební změny :</p> <p>Stavba vznikla zřejmě nejméně ve dvou etapách – první před rokem 1843 (zřejmě tedy 1. polovina 19. století), druhou etapou je předpokládána přístavba východním směrem (pravděpodobně ještě v 19. století).</p> | | | |

| Závady :<br>Nejsou. | |

| Regulativy :<br>Zachovat ve stávající podobě včetně všech historických konstrukcí a detailů. Průběžně udržovat při respektování konstrukčního řešení a použití tradičních materiálů a technologií. | |
