MPZ KARVINÁ HODNOTÍCÍ LIST NEMOVITOSTI, VČ. POZEMKU A ZELENĚ NA POZEMKU	LIST ČÍSLO: 2/1
--	--------------------

R.č.ÚSKP: 27023/8- 765/1	Název objektu: Římskokatolický kostel Povýšení sv. Kříže
Č.p./č.o. 11/1a	Ulice : Pivovarská
Č.parc.: 1/1	K.Ú. Karviná-město
Místní část : Fryštát	
Vlastník: Římskokatolická farnost Karviná, Pivovarská 2/1, Karviná, Město, 733 01	
Autor: nezjištěno	
Typ stavby: kostel	
Počet a výčet objektů : 1	Počet podlaží : 1.PP, 1.NP, 2.NP

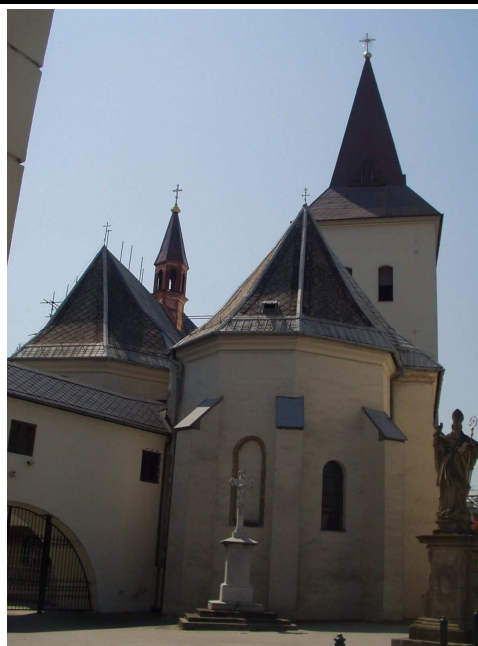
Místy degradovaná omítka, krycí desky opěráku opatřeny oplechováním, umístění nevhodných vitrín při evangelijní straně kostela, nevhodné informační tabule na předsíni.

Veškeré zásahy do objektu musí být provedeny tak, aby nepoškodily autenticitu a původní podstatu objektu. Proto je nutno před jakýmkoli zásahem provést nejdříve odborný průzkum, poté veškeré nálezové situace odborně dokumentovat. Je nutné zachovat hmotu a půdorys kostela, včetně střešních rovin, jako střešní krytinu užít archivně doložený dřevěný šindel, popřípadě šablonovou skládanou krytinu, při veškerých obnovách je nutno užívat tradiční materiály zjištěné předchozím průzkumem. Vybavení kostela prohlášené za movitou kulturní památku smí restaurovat pouze restaurátor s licenci MK. Doporučujeme odstranit plechové krytí pískovcových krycích desek opěráku, pískovec restaurovat a hydrofobizovat. Doporučujeme přemístit informační vitríny umístěné při evangelijní straně kostela a informační tabule na vstupní předsíni. Opravy omítek a nátěru provádět vápennými omítkami a nátěry.
