| Karta ohrožené památky | | | Lidová architektura | | |
| katastrální území<br>Luka<br>číslo k.ú. 688649 | Část obce<br><b>Luka</b> | Obec<br>Luka | Okres<br>Česká Lípa | Kraj<br>Liberecký | Číslo rejstříku ústř. seznamu<br><b>10412/5-5509</b> |
| Název (označení) památky<br><b>usedlost č. p. 15</b> | | Schválení zápisu/rozhodnutí o prohlášení<br>prohlášeno rozhodnutím MK ČR<br>MK ČR čj. 7702/93 10. 8. 93 | | Součást | Ochranné pásmo |

## Pokračování popisu:

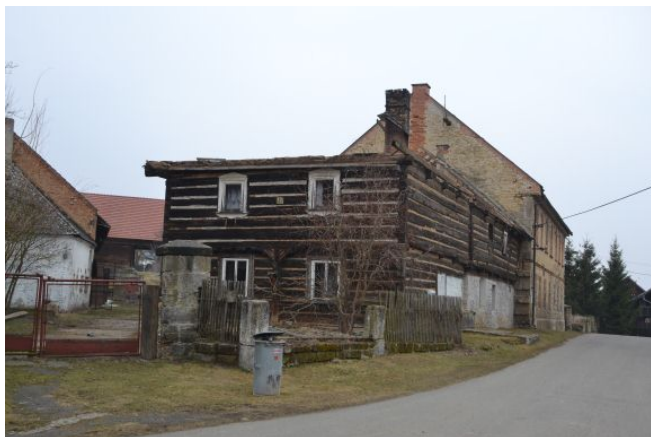
| <p>Stav zachování památky, příp. návrhy opatření</p> <p>havarijní stav, střecha se zřítíla na počátku března 2013, zaplachtování v úrovni nad stropem patra nebylo udržováno a postupně kompletně protekly veškeré nosné konstrukce domu (část stropů se následkem toho zřítíla). *</p> | <p>Odkaz na fotodokumentaci</p> <p>NPÚ, ÚOP v Liberci, fotoarchiv, č. negativů 99540 – 99542 (K. Neumannová, NPÚ, Ústí nad Labem 17.12.1992), 117541 – 117546 (L. Skokanová, NPÚ, Ústí nad Labem 27.2.1996)</p> |

Luka č. p. 15, celkový pohled od jihovýchodu z návsi po snesení větší části krovu a střechy, duben 2013, Ivan Peřina.

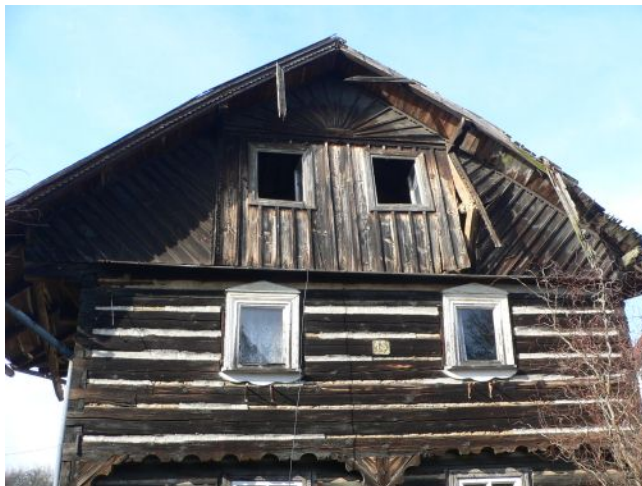
Luka č. p. 15, jihovýchodní průčelí - patro a štít, březen 2013.

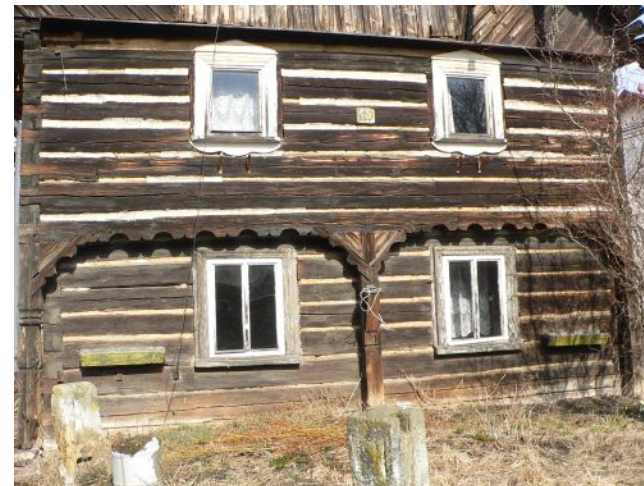
Luka č. p. 15, jihovýchodní průčelí - přízemí s podstávkou a patro, duben 2013.

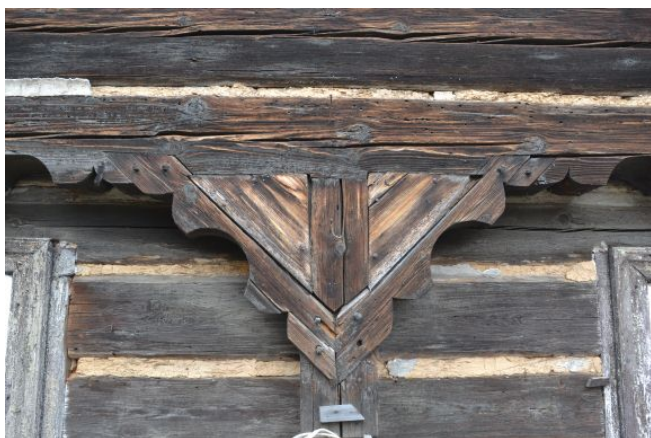
Luka č. p. 15, jihovýchodní průčelí - detail středového sloupku podstávky v přízemí, duben 2013, Ivan Peřina.

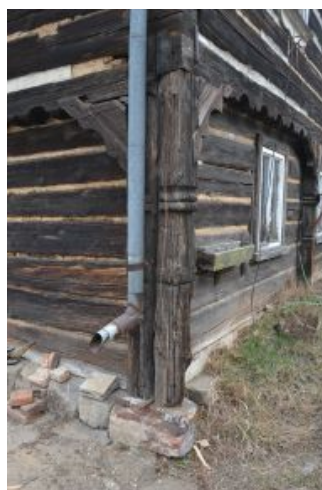
Luka č. p. 15, jižní nároží - detail styku sloupků podstávky jihozápadního a jihovýchodního průčelí, duben 2013, Ivan Peřina.

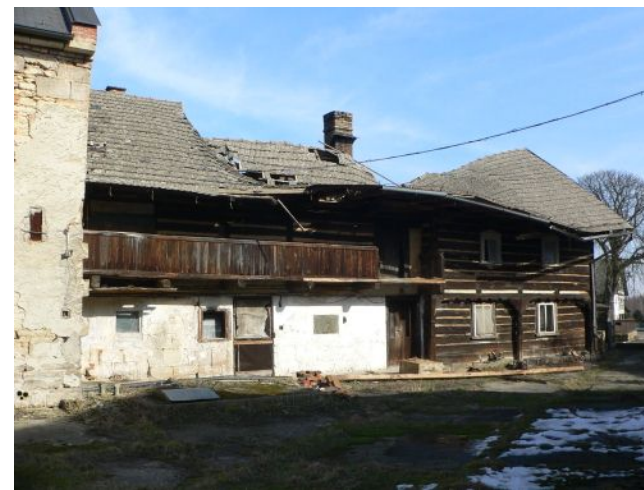
Luka č. p. 15, celkový pohled od západu po destrukci střechy, březen 2013.

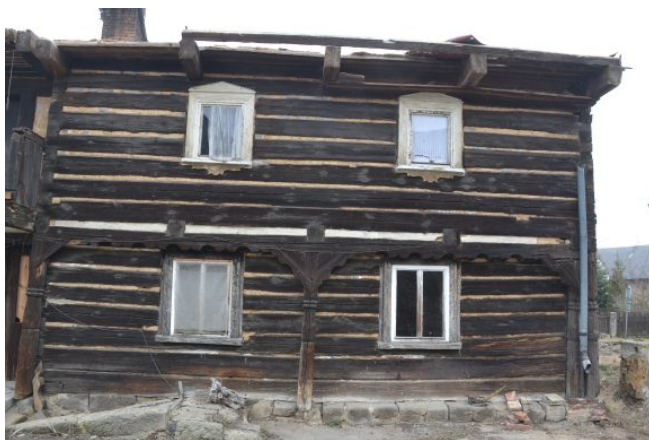
Luka č. p. 15, jihozápadní průčelí - světnicový díl, duben 2013, Ivan Peřina.

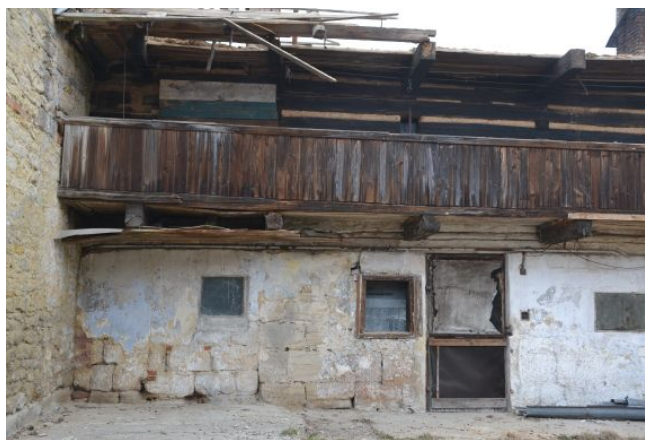
Luka č. p. 15, jihozápadní průčelí - komorový díl, duben 2013, Ivan Peřina.

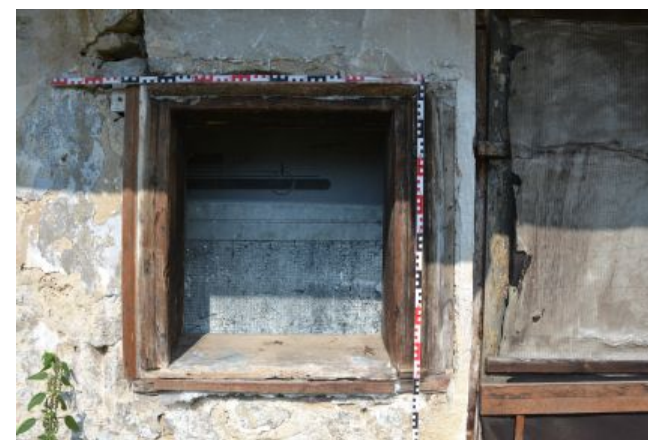
Luka č. p. 15, jihozápadní průčelí - detail sdruženého okna komorového dílu, červenec 2013, Ivan Peřina.

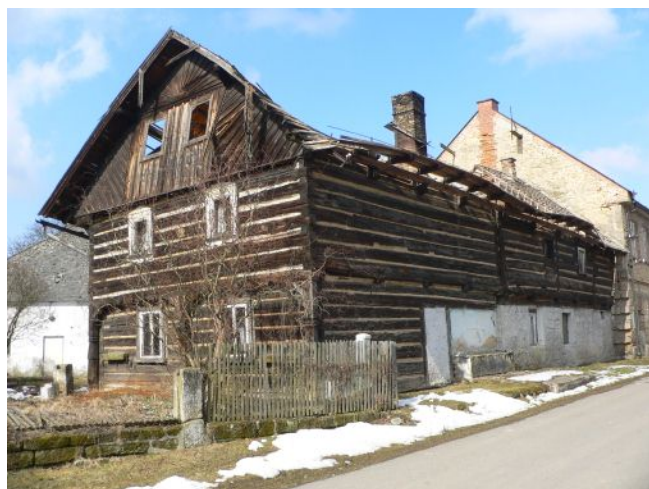
Luka č. p. 15, celkový pohled na severovýchodní průčelí, duben 2013.

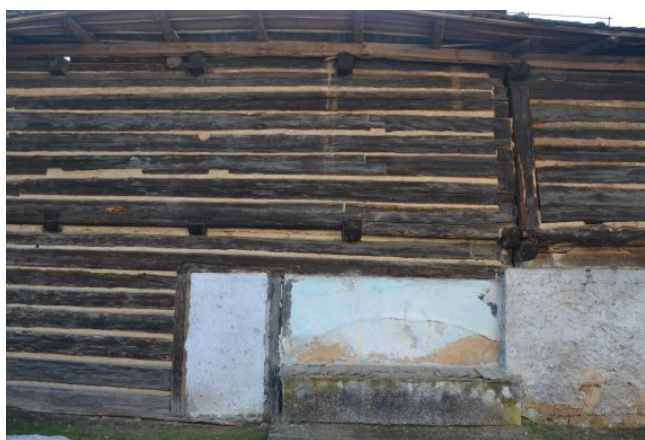
Luka č. p. 15, severovýchodní průčelí - detail střední části se zazděným tělesem pece a vstupem, v patře styk světnicového a komorového dílu roubení, březen 2013, Ivan Peřina.

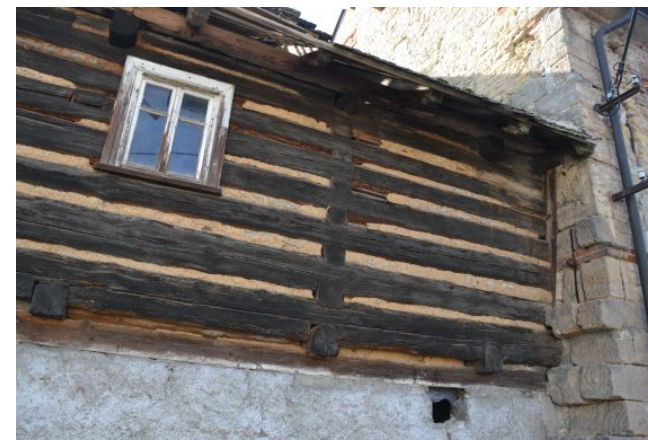
Luka č. p. 15, severovýchodní průčelí . pravý okraj, detail styku s mladší hospodářskou přístavbou, březen 2013, Ivan Peřina.
