| Karta ohrožené památky | | | Sakrální architektura | | |
| katastrální území<br>Lobendava<br>číslo k.ú. 686271 | Část obce<br><b>Lobendava</b> | Obec<br>Lobendava | Okres<br>Děčín | Kraj<br>Ústecký | Číslo rejstříku ústř. seznamu<br><b>40752/5-3813</b> |
| Název (označení) památky<br><b>kostel Navštívení P. Marie / márnice</b> | | Schválení zápisu/rozhodnutí o prohlášení<br>prohlášeno rozhodnutím školské komise<br>ŠKK ONV čj. 18/64 24. 11. 64 | | Součást | Ochranné pásmo |

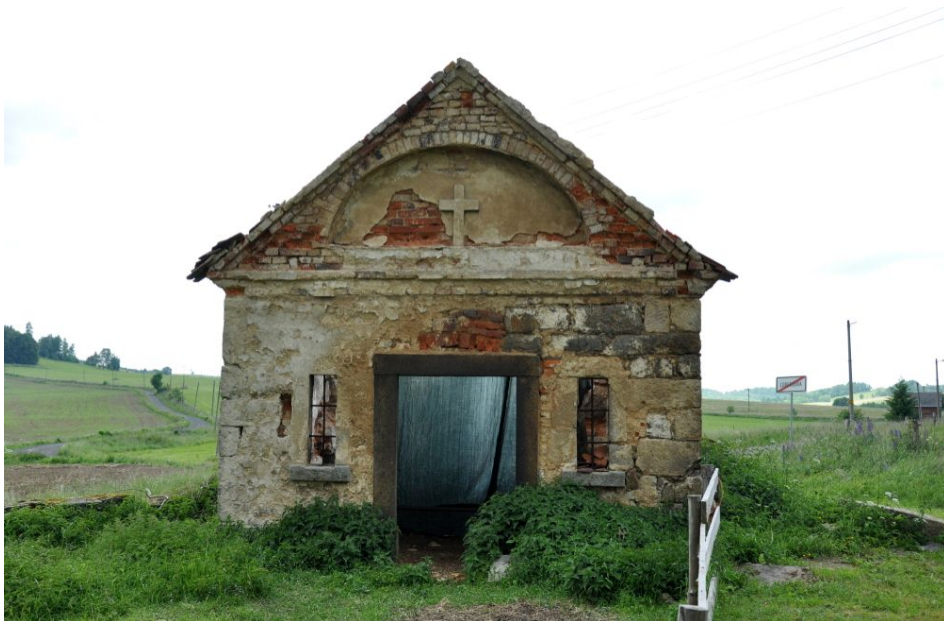
Lobendava, okr. Děčín, Ústecký kraj, kaple u kostela ve vsi (márnice), jižní průčelí, frontální pohled

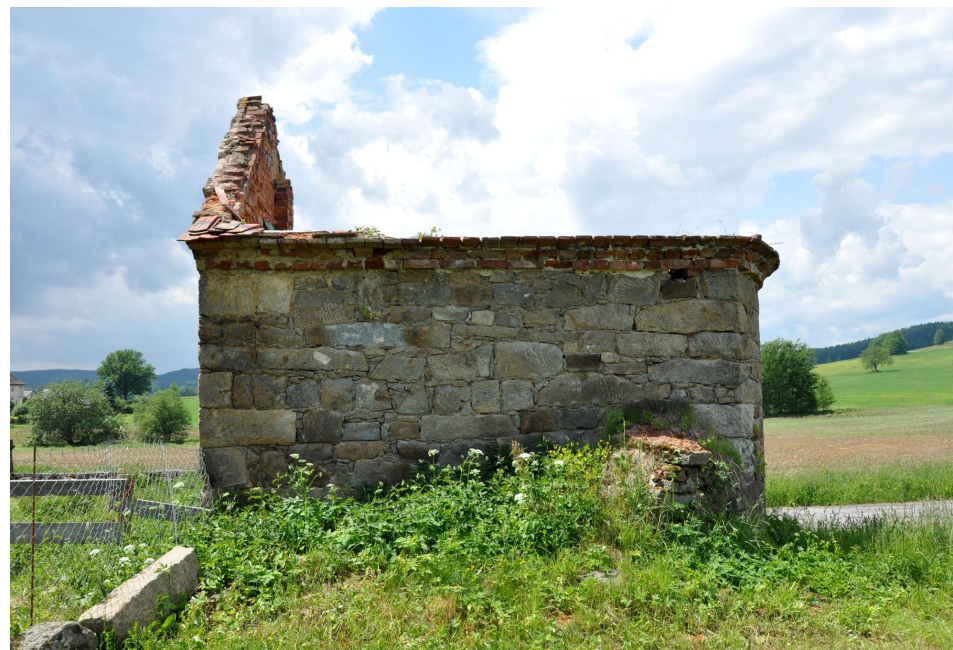
Lobendava, okr. Děčín, Ústecký kraj, kaple u kostela ve vsi (márnice), východní průčelí, frontální pohled

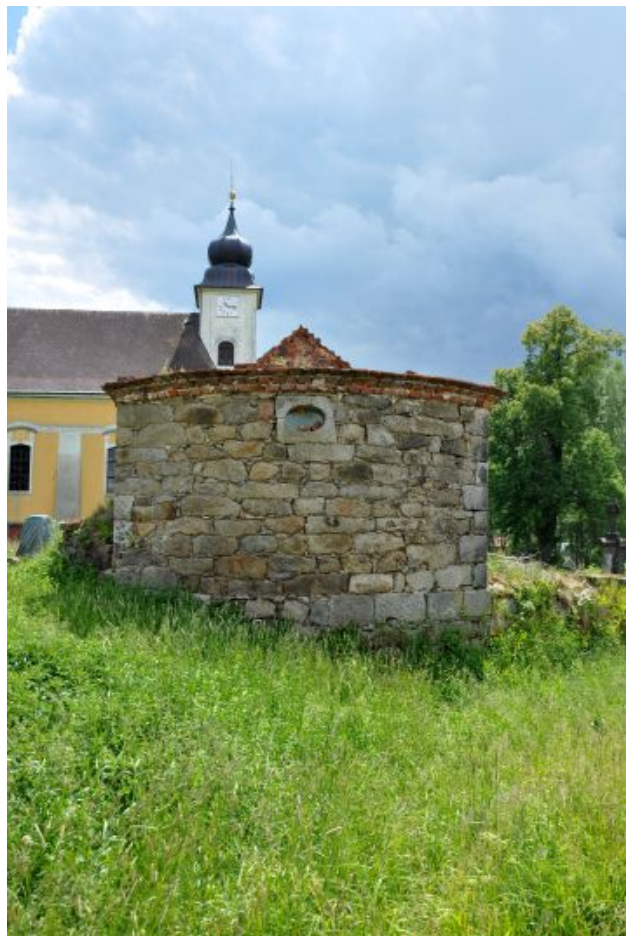
Lobendava, okr. Děčín, Ústecký kraj, kaple u kostela ve vsi (márnice), severní průčelí, frontální pohled

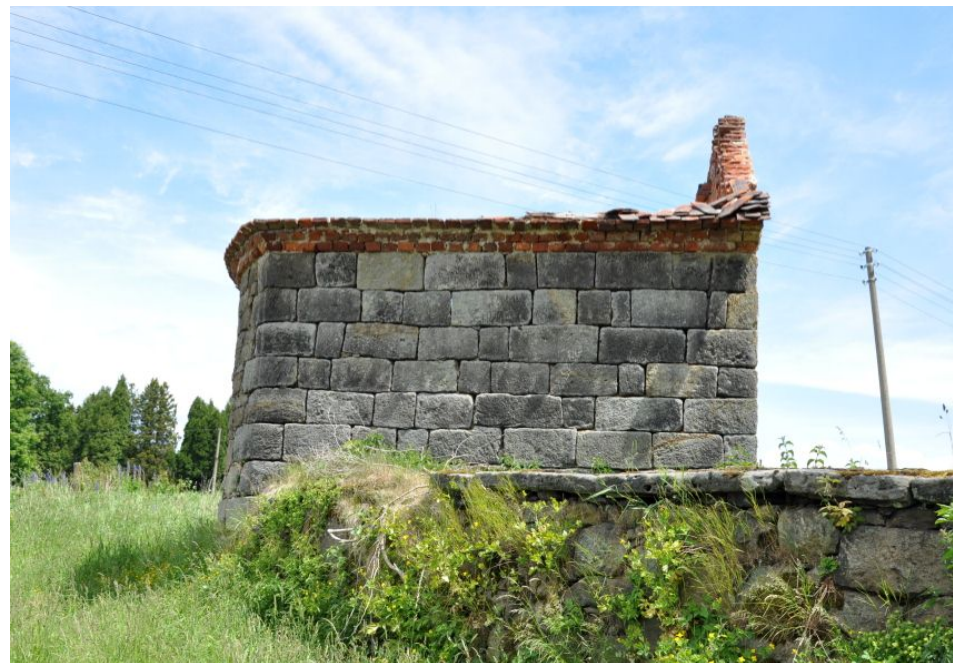
Lobendava, okr. Děčín, Ústecký kraj, kaple u kostela ve vsi (márnice), západní průčelí, frontální pohled
