| Karta ohrožené památky | | | Sakrální architektura | | |
| Název (označení) památky<br><b>kostel sv. Václava</b> | | Schválení zápisu/rozhodnutí o prohlášení<br>prohláшено rozhodnutím školské komise<br>ŠKK ONV 24. 11. 64 čj. 18/64 | | Součást | Ochranné pásmo |

| <p>Stav zachování památky, příp. návrhy opatření</p> <p>2014: kostel je v havarijním stavu, je narušena statika, zcela zdemolovaný interiér, včetně vybavení, které je dochováno reliktně, klenba lodi je téměř zcela zřícená, korpus klenby a krovu je narušen nevhodnými opravami, které vedly k výraznému zatékání do objektu a jeho následnému statickému poškození.<br/> 2015: V současné době je vyvíjena výrazná iniciativa pro rehabilitaci kostela, probíhá oprava věží. *</p> | <p>Odkaz na fotodokumentaci</p> <p>dokumentace stavu objektu. Rok pořízení: 2014. Autor: T. Nejezchlebová (uloženo na MIS)<br/> Děčín-Rozbělesy, kostel sv. Václava, rok pořízení: 2002, Autor: L. Skokanová, NPÚ ÚOP v Ústí nad Labem, fototéka negativy, sign, svazku 146848, 146845, 146846, 146843, 146841, 146847, 146844<br/> fotodokumentace, rok pořízení: 1964, NPÚ ÚOP v Ústí nad Labem, fototéka negativy, sign, svazku 14945, POKRAČOVÁNÍ NA DALŠÍM DL.</p> |

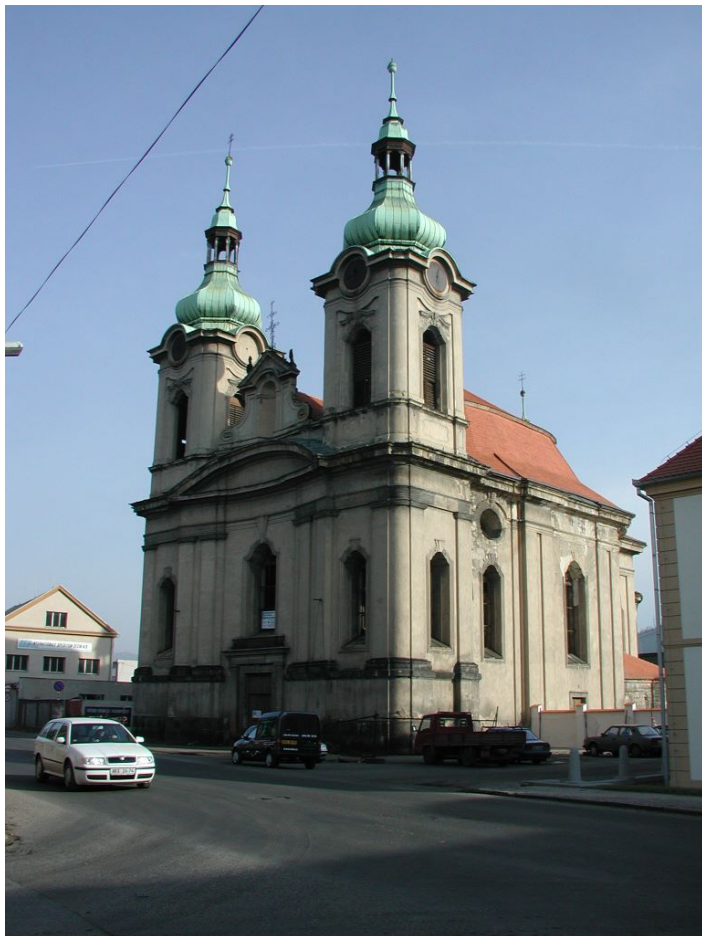
Děčín-Rozbělesy, okr. Děčín, Ústecký kraj, 18577/5-4101, kostel sv. Václava, severozápadní průčelí, pohled od jihozápadu

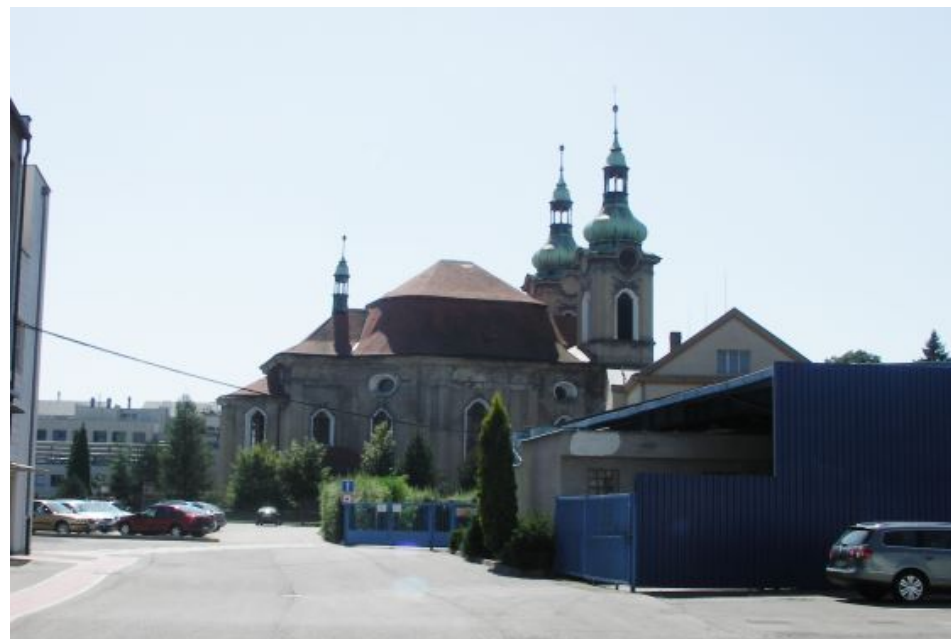
Děčín-Rozbělesy, okr. Děčín, Ústecký kraj, 18577/5-4101, kostel sv. Václava, severní průčelí, frontální pohled

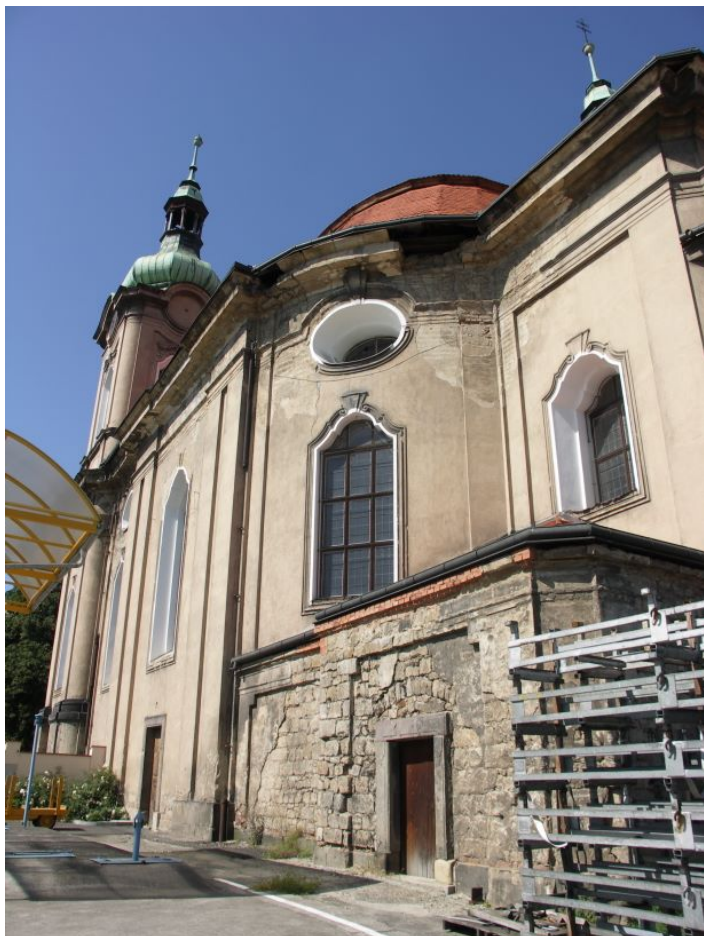
Děčín-Rozbělesy, okr. Děčín, Ústecký kraj, 18577/5-4101, kostel sv. Václava, jižní průčelí, pohled od jihovýchodu

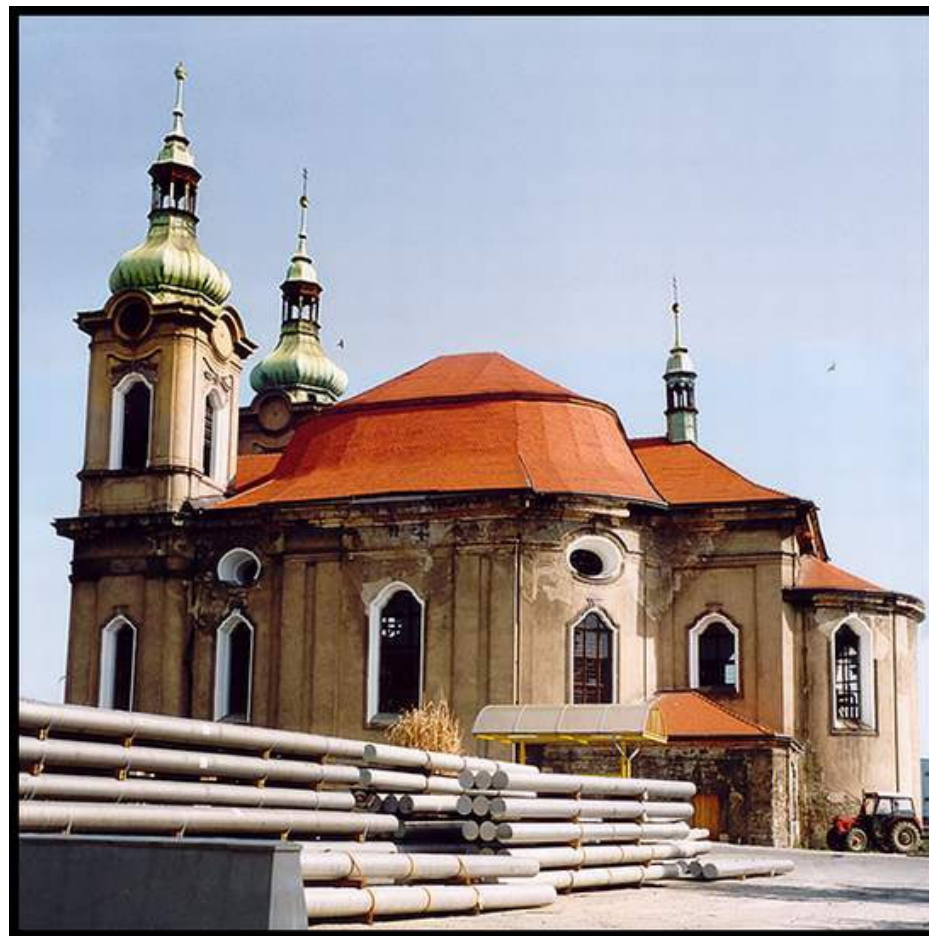
Děčín-Rozbělesy, okr. Děčín, Ústecký kraj, 18577/5-4101, kostel sv. Václava, jižní průčelí, frontální pohled

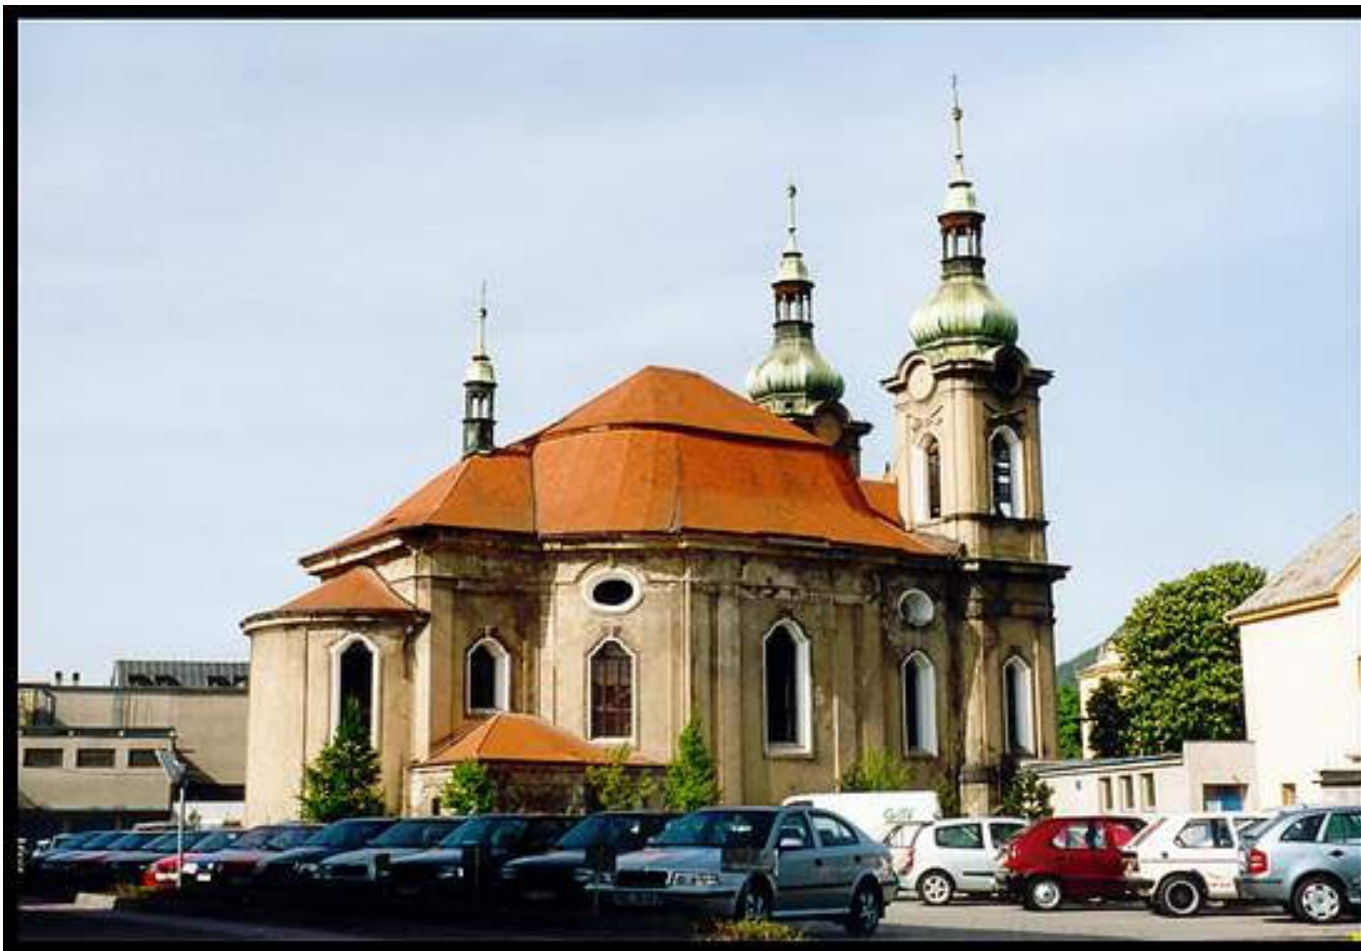
Děčín-Rozbělesy, okr. Děčín, Ústecký kraj, 18577/5-4101, kostel sv. Václava, severní průčelí, pohled od severovýchodu
