| Karta ohrožené památky | | Sakrální architektura | | | |
| katastrální území<br>Vintířov u Radonic<br>číslo k.ú. 782441 | Část obce<br><b>Vintířov</b> | Obec<br>Radonice | Okres<br>Chomutov | Kraj<br>Ústecký | Číslo rejstříku ústř. seznamu<br><b>25092/5-855</b> |
| Název (označení) památky<br><b>kostel sv. Markéty</b> | | Schválení zápisu/rozhodnutí o prohlášení<br>prohlášeno rozhodnutím školské komise<br>ŠKK ONV Chomutov 11. 12. 63 | | Součást | Ochranné pásmo |

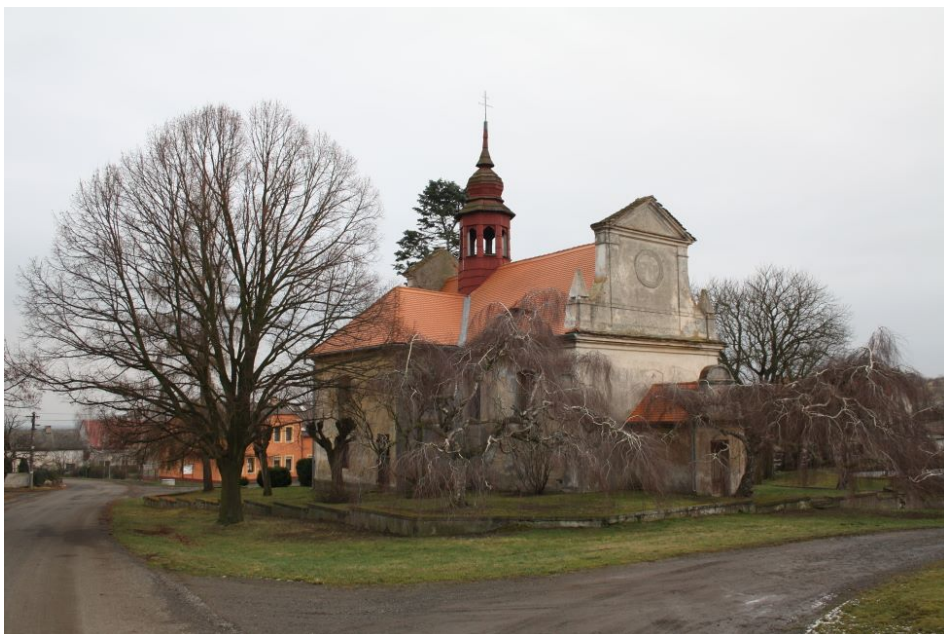
Vintířov, okres Chomutov, Ústecký kraj,  
25092/5-855, kostel sv. Markéty,  
exteriér, celkový pohled od severozápadu

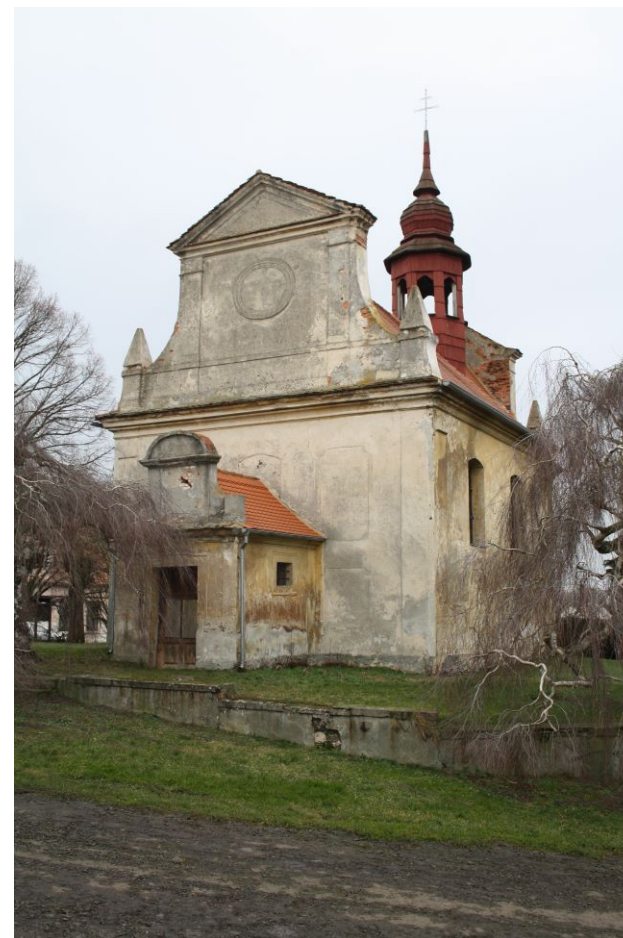
Vintířov, okres Chomutov, Ústecký kraj,  
25092/5-855, kostel sv. Markéty,  
exteriér, západní průčelí od jihozápadu

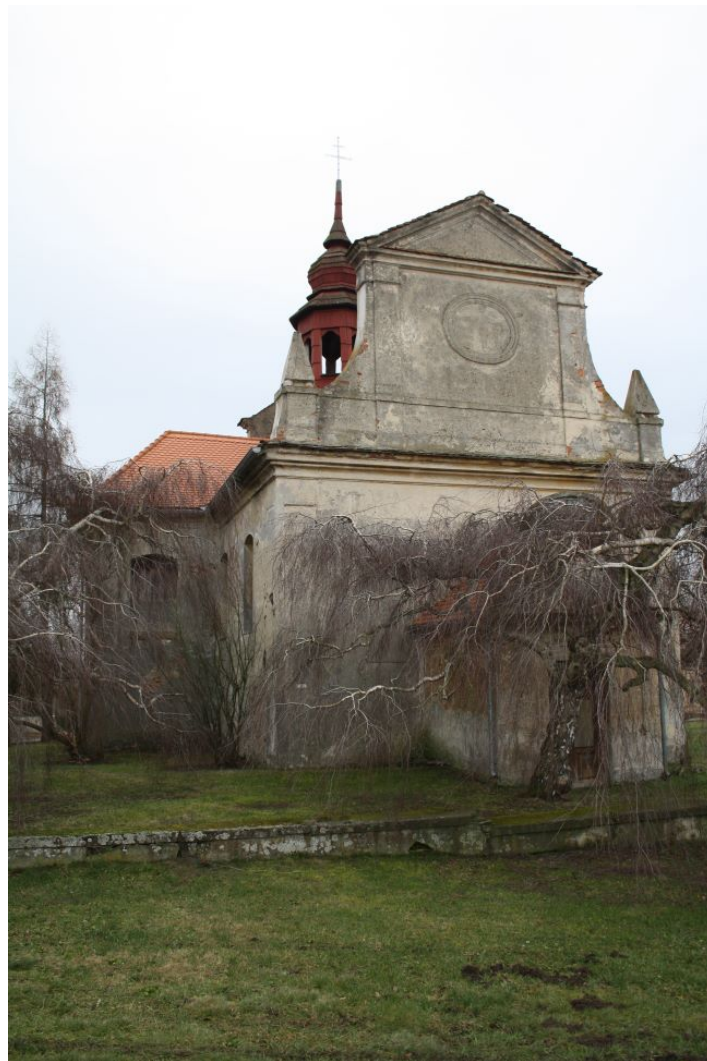
Vintířov, okres Chomutov, Ústecký kraj,  
25092/5-855, kostel sv. Markéty,  
exteriér, západní průčelí od severozápadu

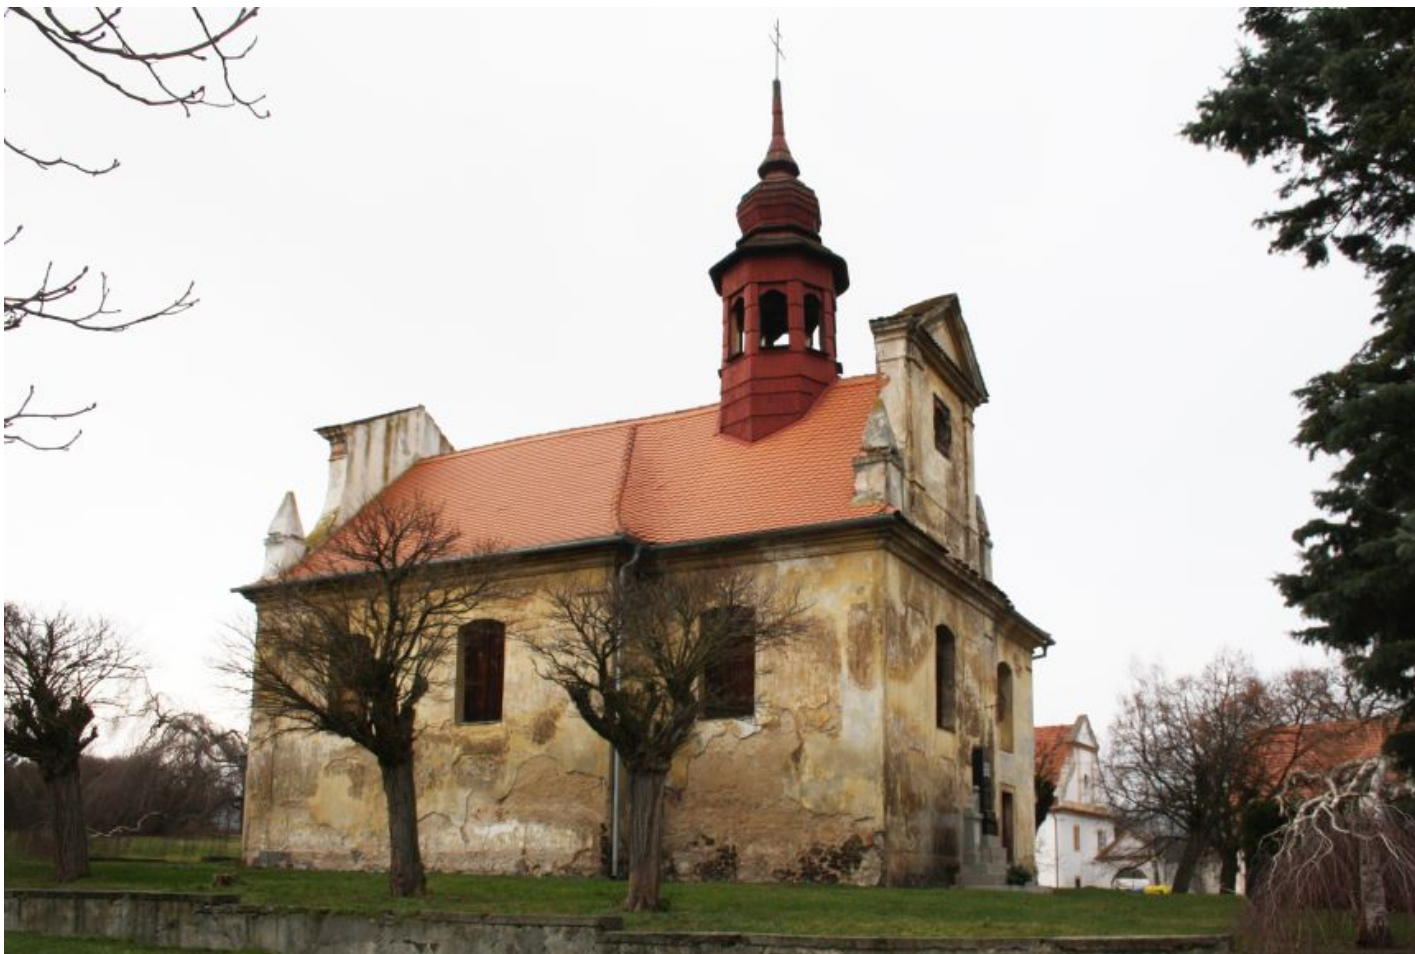
Vintířov, okres Chomutov, Ústecký kraj,  
25092/5-855, kostel sv. Markéty,  
exteriér, celkový pohled od jihovýchodu

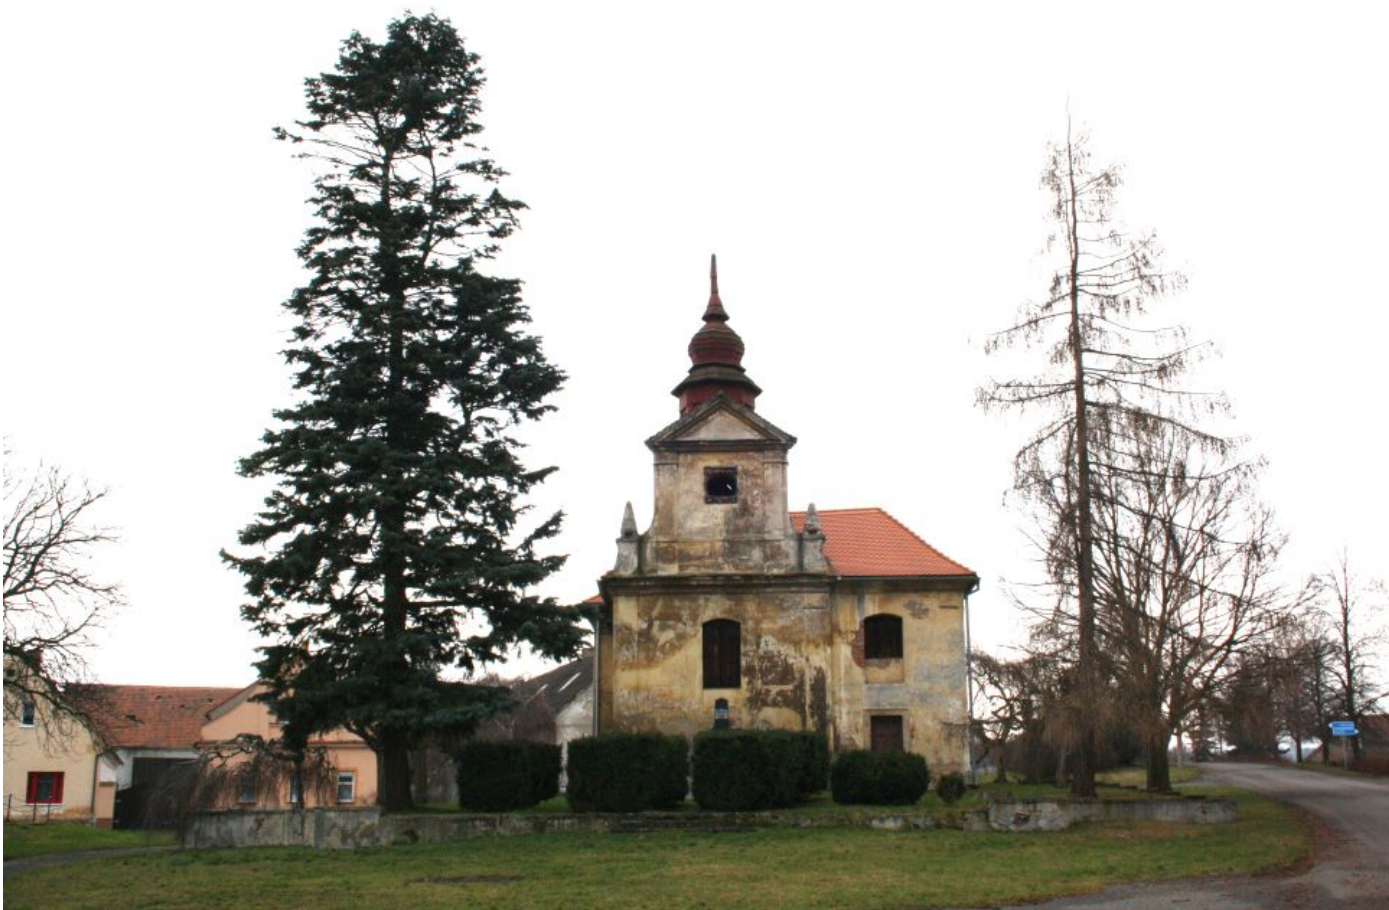
Vintířov, okres Chomutov, Ústecký kraj,  
25092/5-855, kostel sv. Markéty,  
exteriér, celkový pohled od východu
