| Karta ohrožené památky | | | Sakrální architektura | | |
| Název (označení) památky<br><b>kostel Sv. Archanděla Michaela</b> | | Schválení zápisu/rozhodnutí o prohlášení<br>prohlášeno rozhodnutím školské komise<br>ŠKK ONV Chomutov 11. 12. 63 | | Součást | Ochranné pásmo |

## Doplňkový list - č. 1a

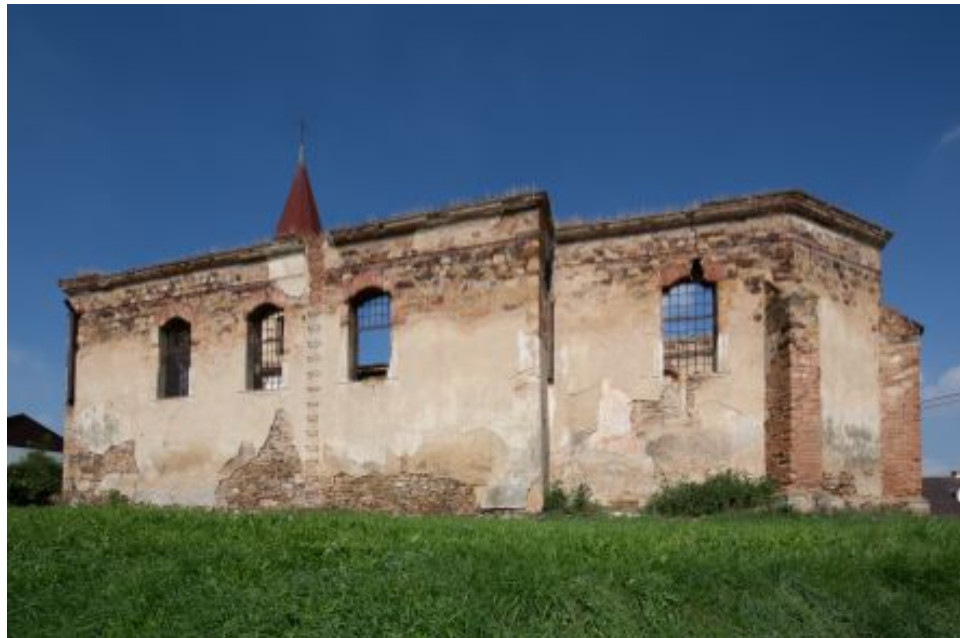
**Jižní průčelí** má čtyři pohledové plány. První tvoří průčelí lodi, druhý průčelí presbytáře, třetí průčelí věže. Průčelí lodi je lemováno lizénovým rámem, pročleněno třemi obdélnými okny a ukončeno shodně se severním průčelím lodi, zde jsou však v podstatně větším rozsahu dochovány relikt obvodových profilovaných štukových šambrán z konce 18. století vč. vrcholových klenáků. Zdivo je lomové, ostění oken a římsy cihlové. Zachována omítková souvrství asi z 50% plochy vč. nátěrů, nejmladší přírodního okrovopískového odstínu, starší bělavého, postupně degradují; odpadlé jsou zejména v horní a soklové části. Degraduje také profilace korunní římsy. Mezi druhou a třetí okenní osou zleva probíhá až po římsu improvizované schodiště (skoby). Zakrytí koruny římsy bobrovkami je lokálně narušeno. Průčelí presbytáře vyrůstá z nízkého, v horní části profilovaného gotického soklu, je členěno opěráky a jediným okenním otvorem v jižní stěně, provedením shodným s jižním průčelím lodi. Pod ním je ve zdivu patrné pravé vertikální ostění zazděného původního gotického okna, patrně s odsekaným profilem. Zdivo je lomové, u ostění oken, opěráků a říms cihelné. Pod odpadávajícími pláty novějších omítek a nátěrů vystupuje pekovaná starší omítková vrstva s bělavým nátěrem. Průčelí věže je ploché, pročleněné obdélným vstupním otvorem z věže do krovu ukončeným plochým obloukem, na rozdíl od ostatních průčelí není lemováno toskánskými pilastry, pouze ukončené římsou s ohledem na horizontální úroveň zaniklého krovu lodi, jehož otisk je pod římsou dochován. Omítky pískového odstínu jsou dochovány. Průčelí předsíně lodi je shodné se severním.

Všestudy, okres Chomutov, Ústecký kraj 31474/5-864 kostel sv. archanděla Michaela, exteriér, jižní průčelí, pohled od jihovýchodu

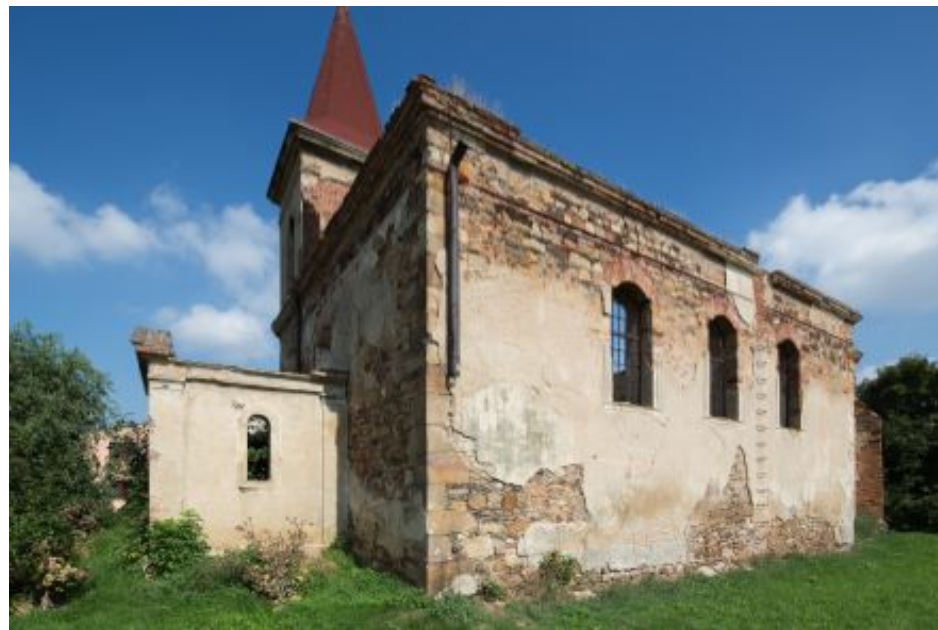
Všestudy, okres Chomutov, Ústecký kraj 31474/5-864 kostel sv. archanděla Michaela, exteriér, jihozápadní nároží kostela, pohled od jihozápadu

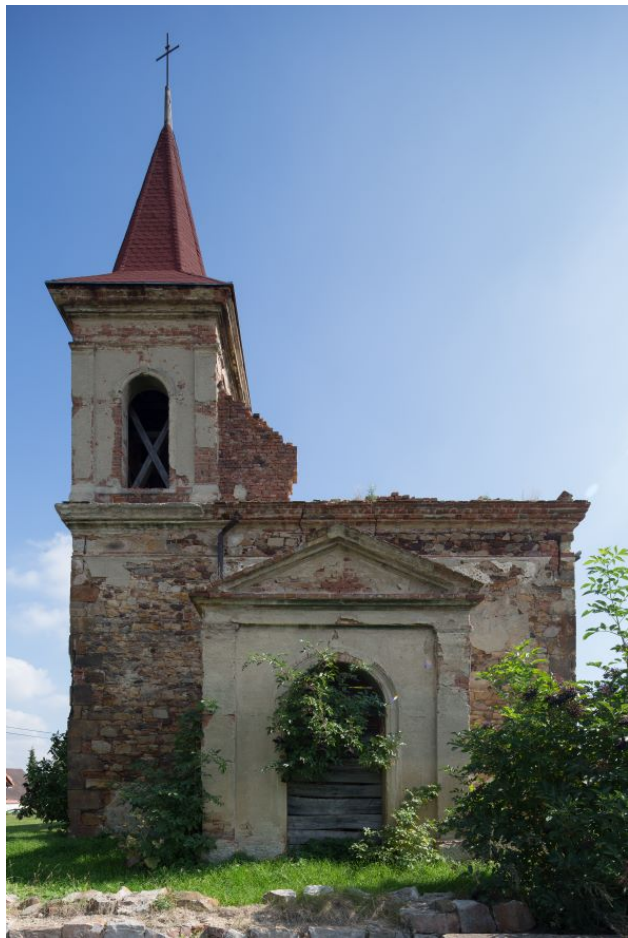
Všestudy, okres Chomutov, Ústecký kraj  
31474/5-864 kostel Archanděla Michaela,  
exteriér,  
západní průčelí kostela , detail, pohled od západu

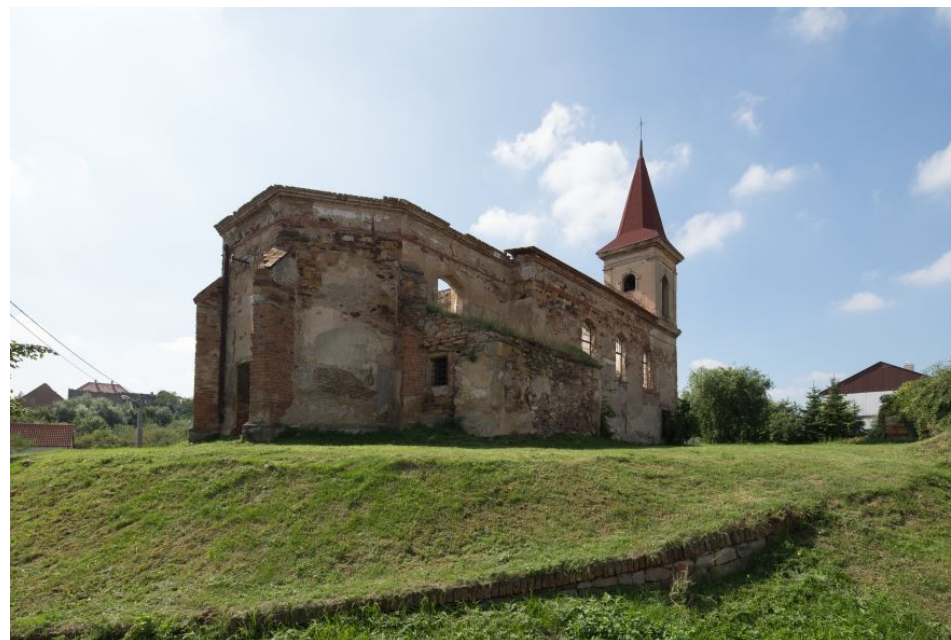
Všestudy, okres Chomutov, Ústecký kraj  
31474/5-864 kostel Archanděla Michaela,  
exteriér,  
celkový pohled na severovýchodní část kostela, pohled od severovýchodu

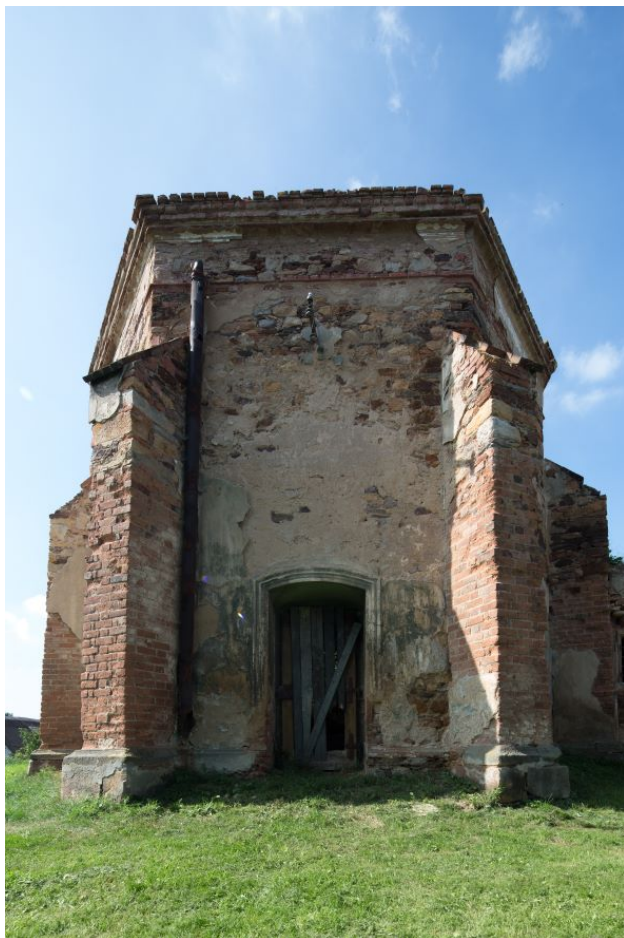
Východní průčelí má čtyři pohledové plány. První tvoří průčelí presbytáře, druhý průčelí sakristie, třetí průčelí lodi a čtvrtý průčelí věže. Průčelí presbytáře tvoří trojboký závěr členěný opěráky. Vyrůstá z nízkého lehce předstupujícího v horní části profilovaného gotického soklu završeného kamennými články s výžlabkem obíhajícího celý obvod vč. opěráků. Uprostřed ve střední ose se nachází vstupní otvor završený plochým obloukem s jednoduchou v omítce vytaženou profilací po obvodu a lehce vně rozvíravými špaletami. Za špaletu vsazeny jednokřídlé dřevěné rámové dveře členěné do dvou výplní. Vlevo od tohoto otvoru je vertikálně osazen fragment zkorodované okapové roury. V pravé ose je pod degradujícími omítkami okna patrný pozůstatek zřejmě osekaného ostění zazděného otvoru původního gotického okna lemovaný pozůstatkem narůžovělého obvodového pásu (zřejmě z mladší vývojové fáze 18. stol.). Zdivo je lomové, u opěráků (vyjma soklu) a římsy převažuje cihelné, lokálně prokládané kamenem, pultové stříšky jsou cihelné. Omítky, zejména mladší vrstvy pískovookrovového odstínu, jsou torzální, odlupují se v plátech vč. nátěru, zachovalejší jsou starší vrstvy, zdivo opěráků je téměř celé odhaleno. Pískovcové články soklu jsou v kritickém stavu, povrch včetně profilace eroduje. Dveře mají proražené, dodatečně laťkami zatlučené výplně. V dolních partiích bují vegetace.

Všestudy, okres Chomutov, Ústecký kraj  
31474/5-864 kostel Archanděla Michaela,  
exteriér,  
východní průčelí presbytáře, celek, pohled od východu

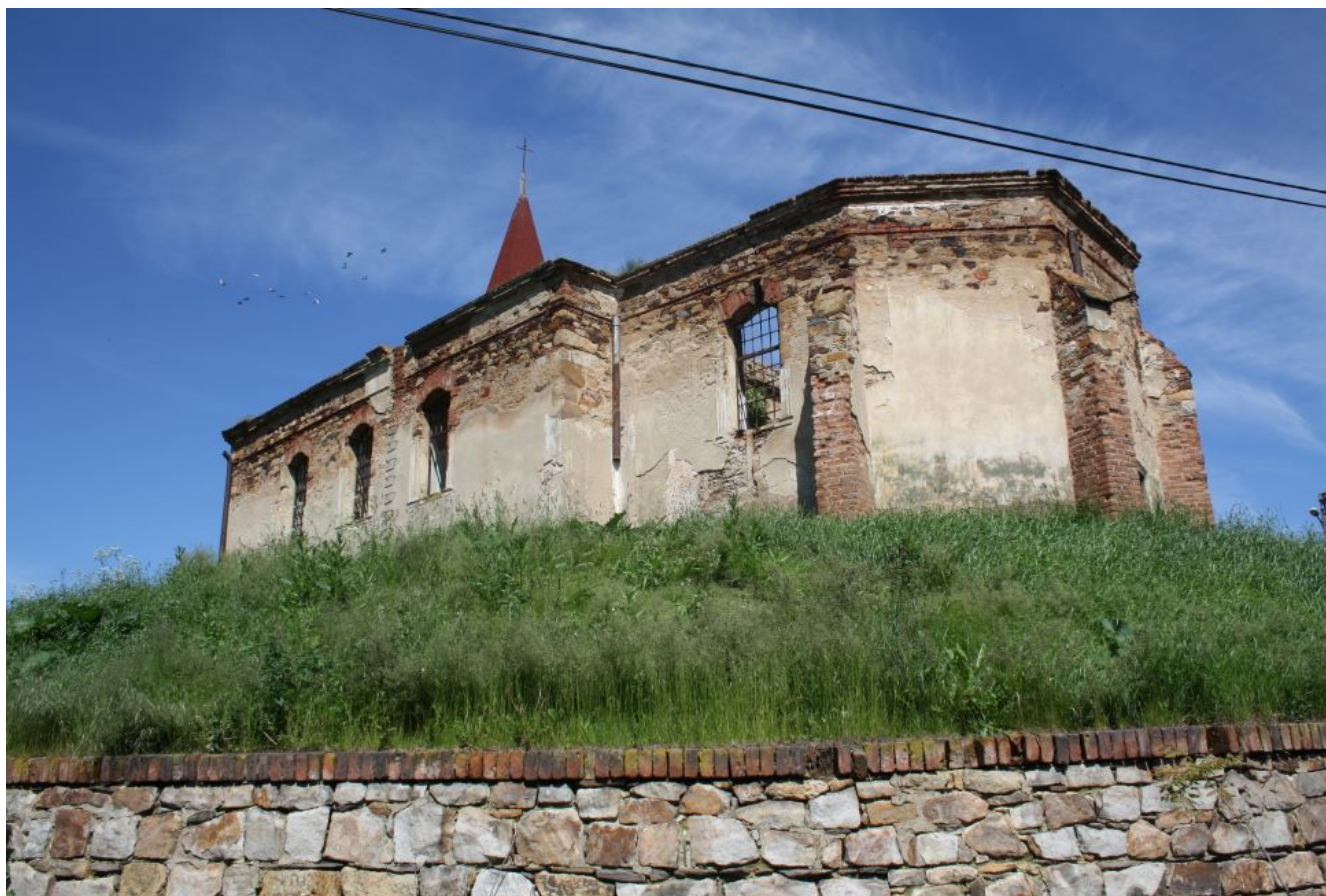
Všestudy, okr. Chomutov, Ústecký kraj,  
31475/5-864, kostel sv. archanděla Michaela,  
exteriér,  
jižní průčelí, pohled od jihovýchodu

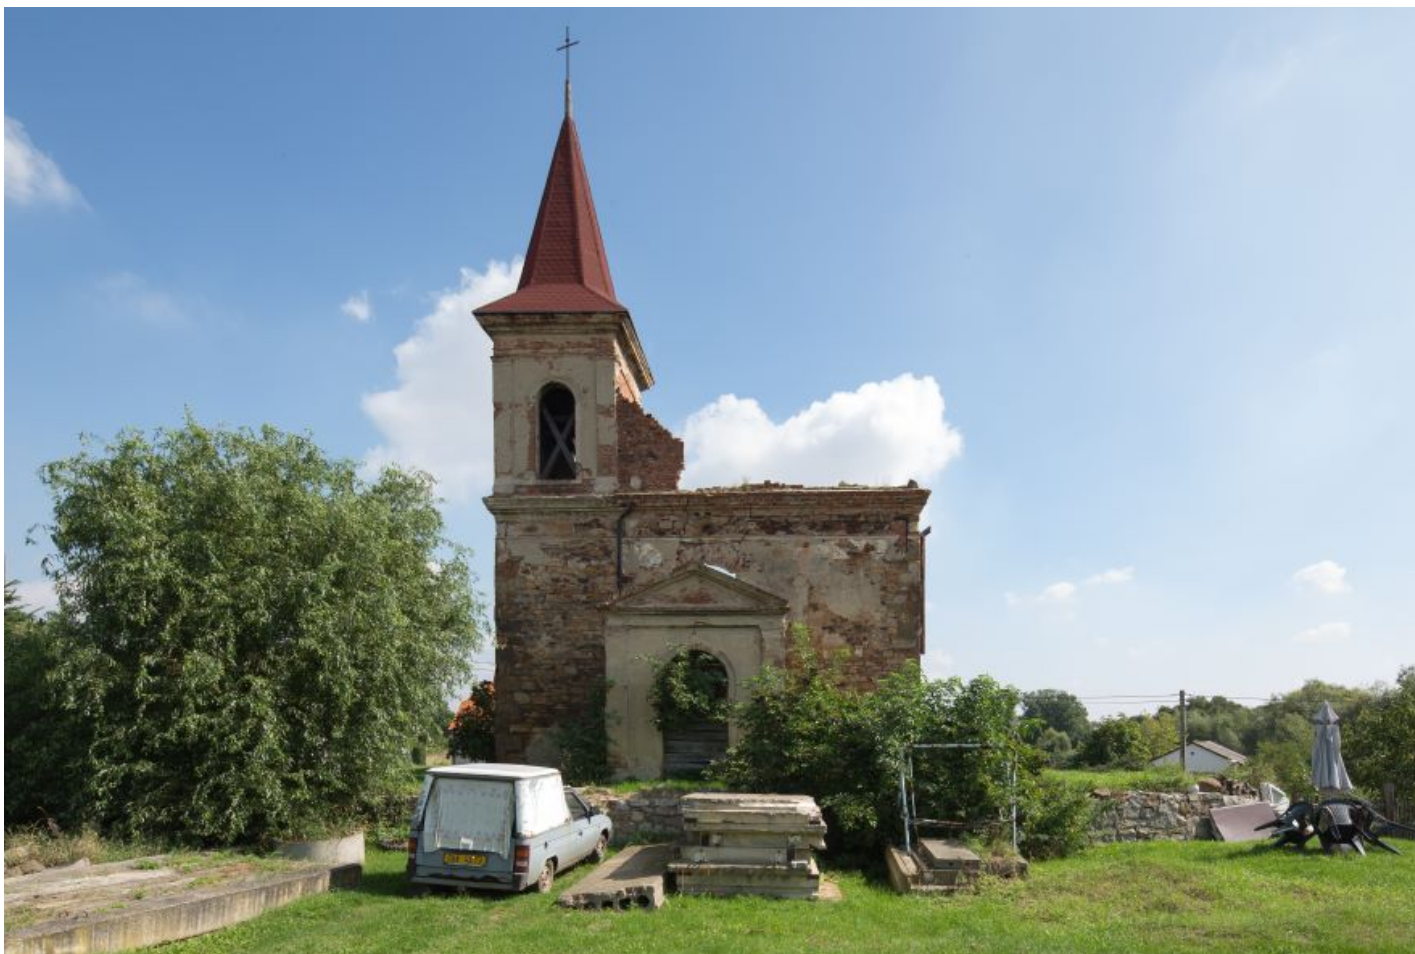
Všestudy, okres Chomutov, Ústecký kraj  
31474/5-864 kostel Archanděla Michaela,  
exteriér,  
západní průčelí kostela, pohled od západu

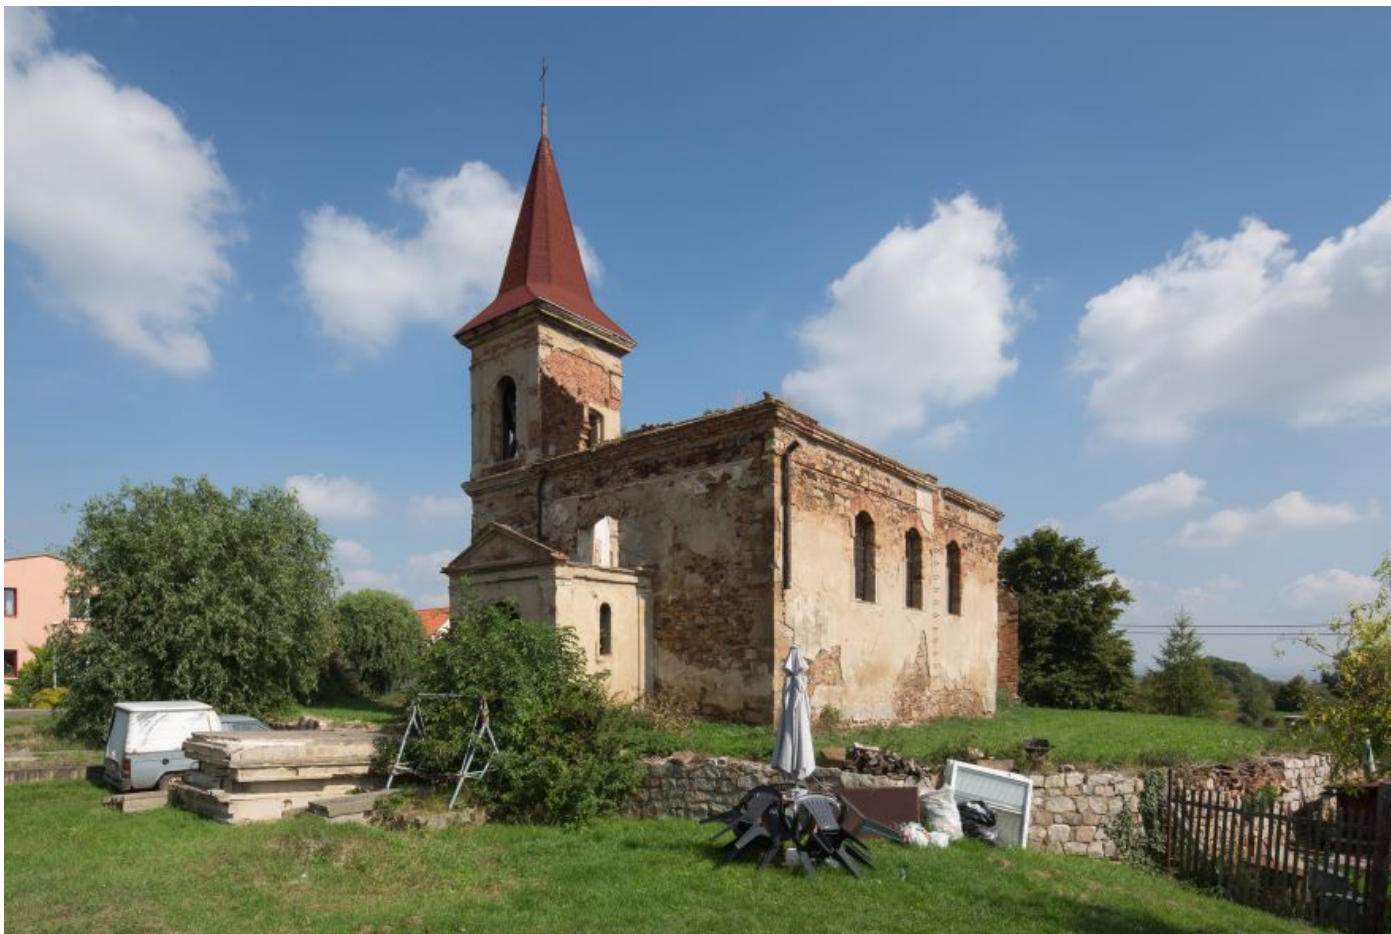
Všestudy, okres Chomutov, Ústecký kraj  
31474/5-864 kostel Archanděla Michaela,  
exteriér,  
západní a jižní průčelí kostela, pohled od jihozápadu
