| Karta ohrožené památky | | | Sakrální architektura | | |
| katastrální území<br><b>Žabokliky</b><br>číslo k.ú. 746509 | Část obce<br><b>Žabokliky</b> | Obec<br>Nové Sedlo | Okres<br>Louny | Kraj<br>Ústecký | Číslo rejstříku ústř. seznamu<br><b>10001/5-1395</b> |
| Název (označení) památky<br><b>kostel sv. Bartoloměje</b> | | Schválení zápisu/rozhodnutí o prohlášení<br>prohlášeno rozhodnutím školské komise<br>ŠKKONV 14. 1. 64 č. 457 - 1/64 | | Součást | Ochranné pásmo |

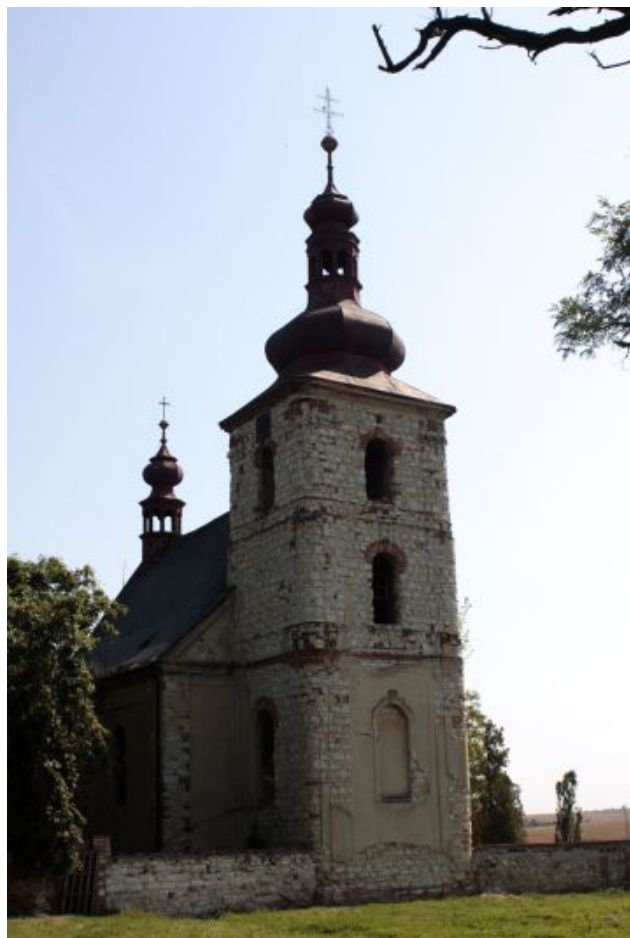
St. p. č. 21, k . ú. Žabokliky.  
Žabokliky, okr. Louny, kraj Ústecký.  
Fotodokumentace z 24. července 2014.  
Exteriér.  
Pohled na západní průčelí od severozápadu.

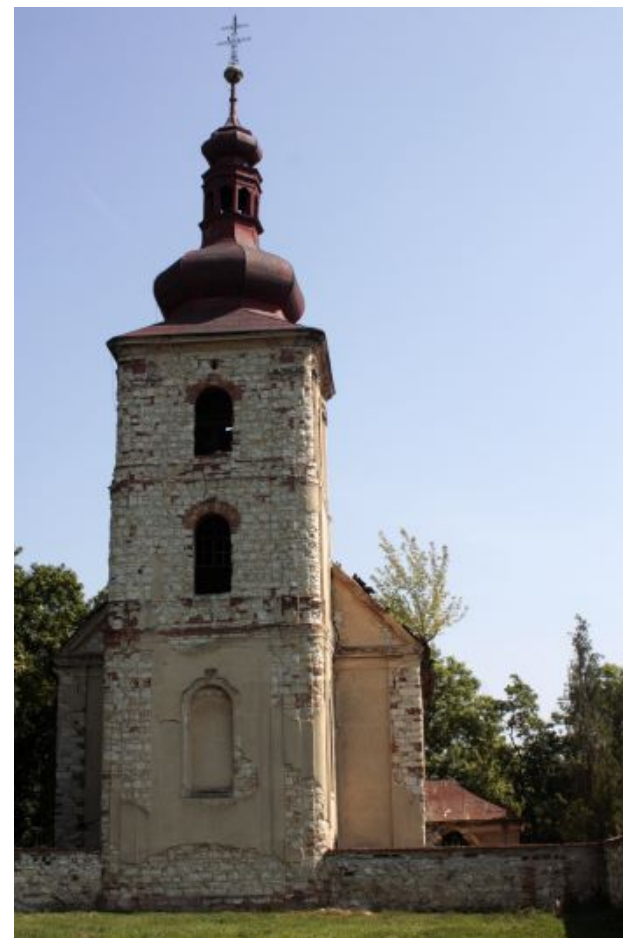
St. p. č. 21, k . ú. Žabokliky.  
Žabokliky, okr. Louny, kraj Ústecký.  
Fotodokumentace z 25. dubna 2014.  
Exteriér.  
Pohled na západní průčelí od jihozápadu.

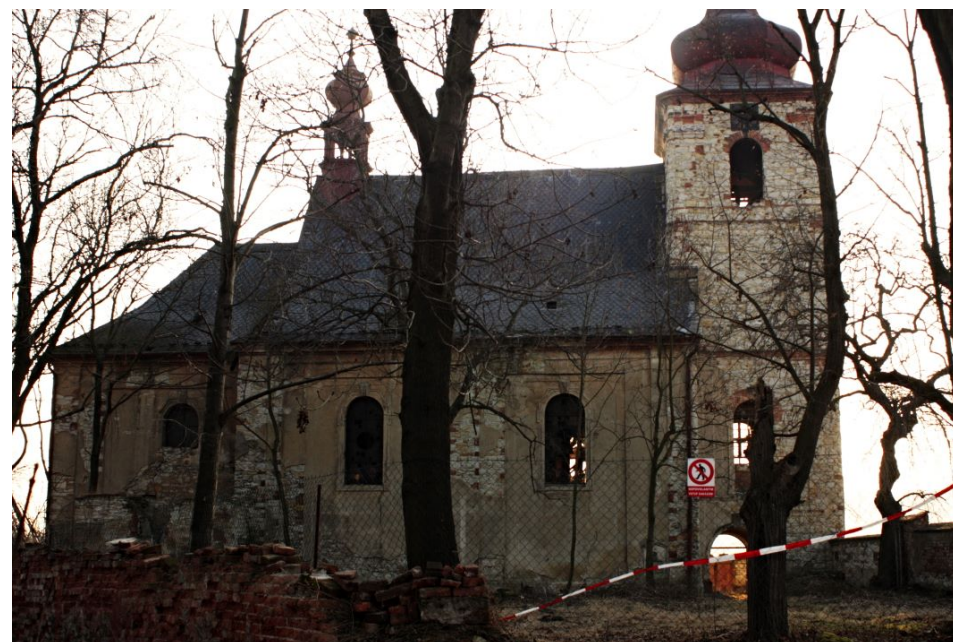
St. p. č. 21, k . ú. Žabokliky.  
Žabokliky, okr. Louny, kraj Ústecký.  
Fotodokumentace z 31. ledna 2012.  
Exteriér.  
Hlavní severní průčelí, pohled od severu.

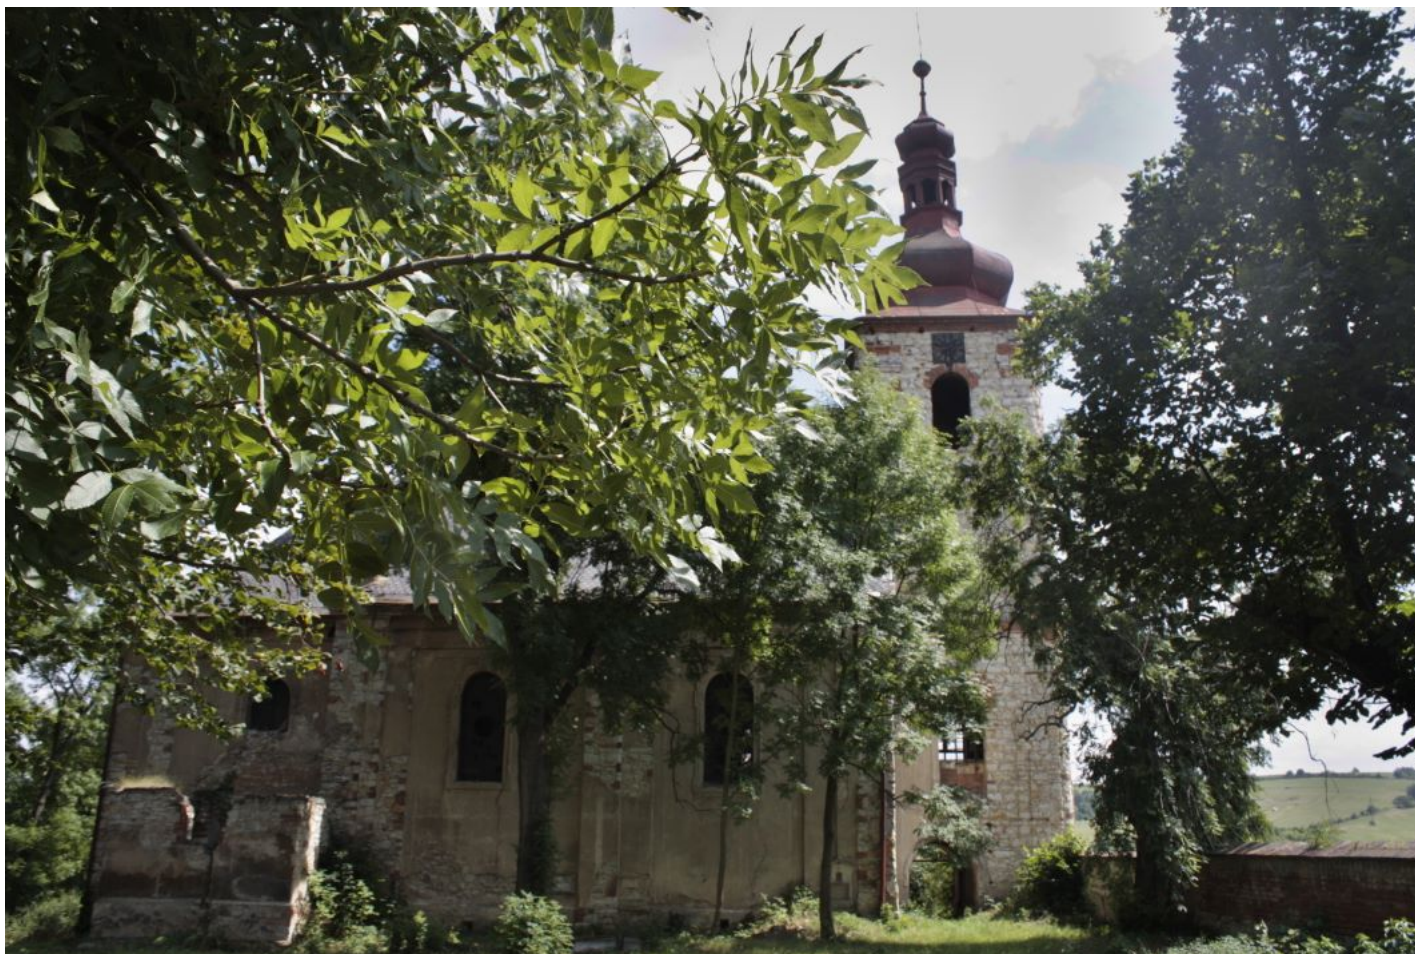
St. p. č. 21, k. ú. Žabokliky.  
 Žabokliky, okr. Louny, kraj Ústecký.  
 Fotodokumentace z 22. července 2015.  
 Exteriér.  
 Pohled na hlavní (severní) průčelí od severu.
