| Karta ohrožené památky | | | Sakrální architektura | | |
| Název (označení) památky<br><b>kaple zvaná Hraběcí</b> | | Schválení zápisu/rozhodnutí o prohlášení<br>prohlášeno rozhodnutím školské komise<br>ŠKK ONV 27. 5. 1963 Š/Fe - 63 | | Součást | Ochranné pásmo |

| Část obce<br><b>Jezeří</b> | Obec<br>Horní Jiřetín | Okres<br>Most | Název (označení) památky<br>kaple zvaná Hraběcí | Číslo rejstříku ústř. seznamu<br><b>43197/5-299</b> |

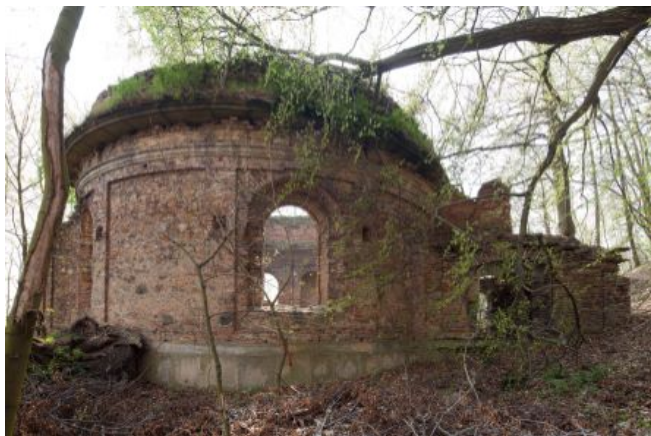
Jezeří, okres Most, Ústecký kraj,  
5-299 kaple, zv. Hraběcí, pohled od severozápadu

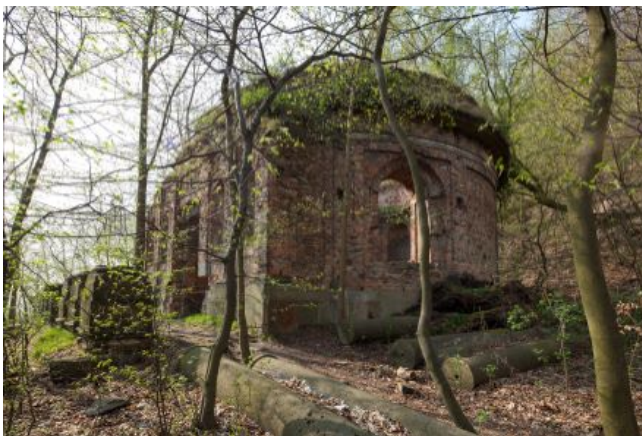
*Severní průčelí* je shodné s jižním. Soklová část je uprostřed narušena masivním vrostlým kořenovým systémem dnes pokáceného stromu.

Jezeří, okres Most, Ústecký kraj,  
5-299 kaple, zv. Hraběcí, pohled od severu

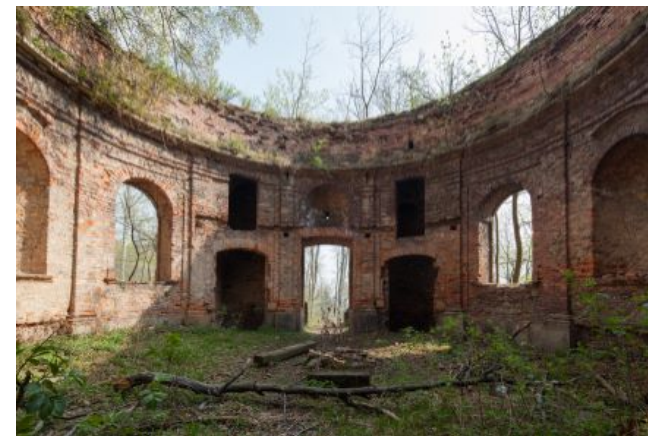
Jezeří, okres Most, Ústecký kraj,  
5-299 kaple, zv. Hraběcí,  
interiér, loď, pohled od západu

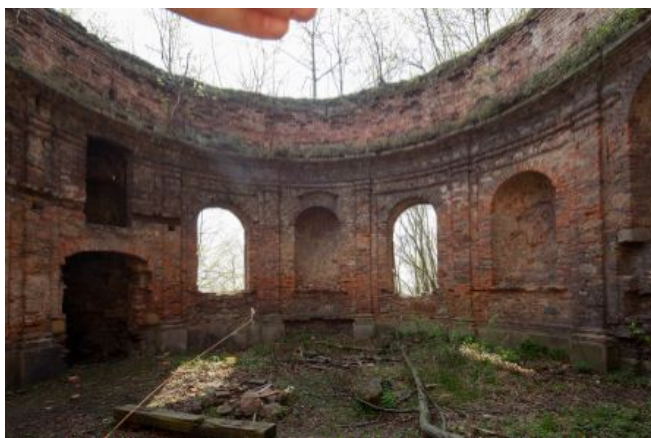
Jezeří, okres Most, Ústecký kraj,  
5-299 kaple, zv. Hraběcí,  
interiér, loď, pohled od severu

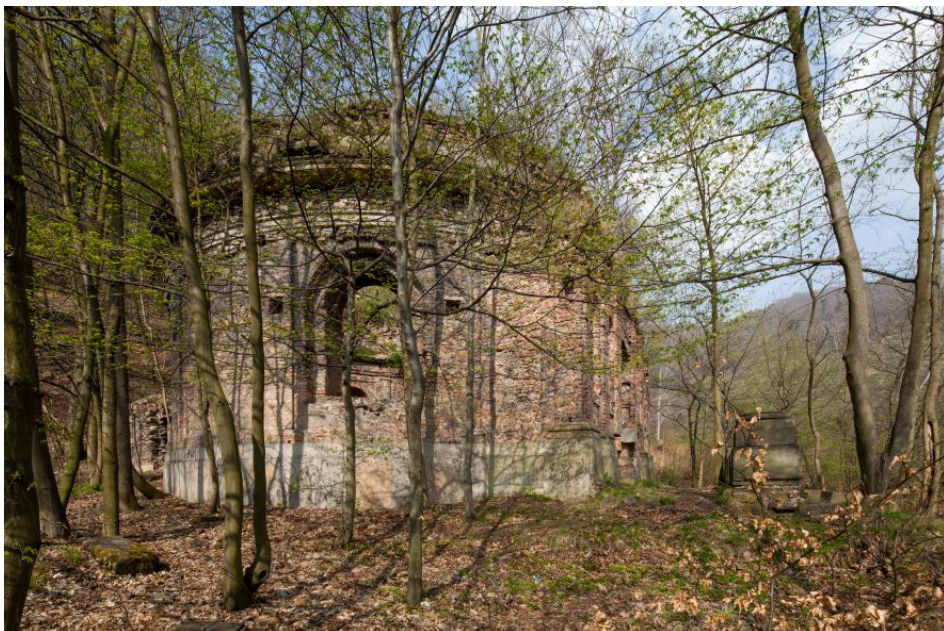
*Jižní průčelí* kaple má tři pohledové plány, první je průčelí lodi, druhé průčelí portiku a třetí průčelí torza věžovité přístavby. Průčelí lodi v půdorysu konvexně vypjaté vyrůstá z vysokého odstupňovaného soklu a je členěno toskánskými pilastry do třech polí lemovaných lizénovými rámy, část čtvrtého při západní straně zabíhá za průčelí věže. Lichá pole jsou pročleněna obdélnými okenními otvory završenými plným obloukem s odstupňovanými přímými špaletami bez ráků a výplní. Průčelí je horizontálně ukončeno kompletním kladím. Za ním s hloubkovým odskokem nastupuje nízký pás náběhu nedokončené kupolovité klenby. Materiálem je smíšené zdivo s rozhodujícím zastoupením cihly, pilastry jsou z cihelného zdiva, obklady soklu, profilovaný architráv a římsa jsou pískovcové. Omítky se dochovaly v nepatrných torzech pískového odstínu, nátěry nebyly nikdy realizovány. Průčelí portiku, napojující se ústupkem na nárožní pilastr východní část lodi, vyrůstá rovněž z vysokého odstupňovaného soklu, je ploché, nečleněné lemováno pilastry (při napojení na těleso lodi s dochovalou pískovcovou hlavicí). Zdivo je smíšené, s výrazným zastoupením cihly. Omítky se téměř nedochovaly, koruna zdiva je rozvolněná. Průčelí věžovité přístavby je ploché, po stranách lemované pilastry s okenním otvorem završeným plochým obloukem v ose. S ohledem na zvyšující se úroveň terénu a destrukci parapetu otvoru je tento jen lehce nad úroveň terénu a slouží v podstatě jako vstupní. V partii patra vystupuje pouze torzo tělesa schodiště. Materiálem je smíšené zdivo s převahou cihly. Omítky jsou dochovány v nepatrných torzech. Nátěry nebyly nikdy realizovány.

Jezeří, okres Most, Ústecký kraj,  
5-299 kaple, zv. Hraběcí,  
exteriér, jižní průčelí, pohled od jihu

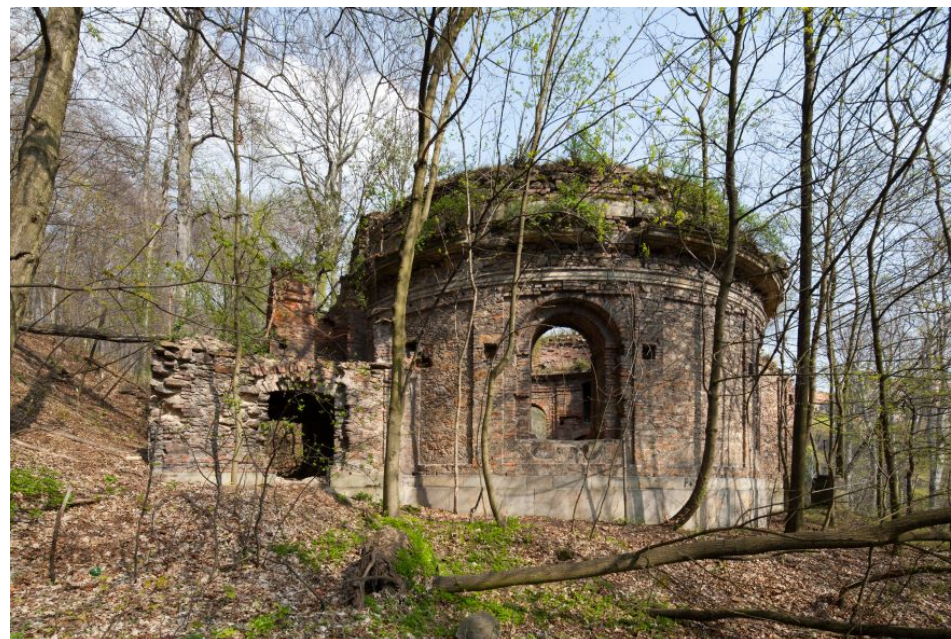
Jezeří, okres Most, Ústecký kraj,  
5-299 kaple, zv. Hraběcí,  
exteriér, jižní průčelí, pohled od jihovýchodu

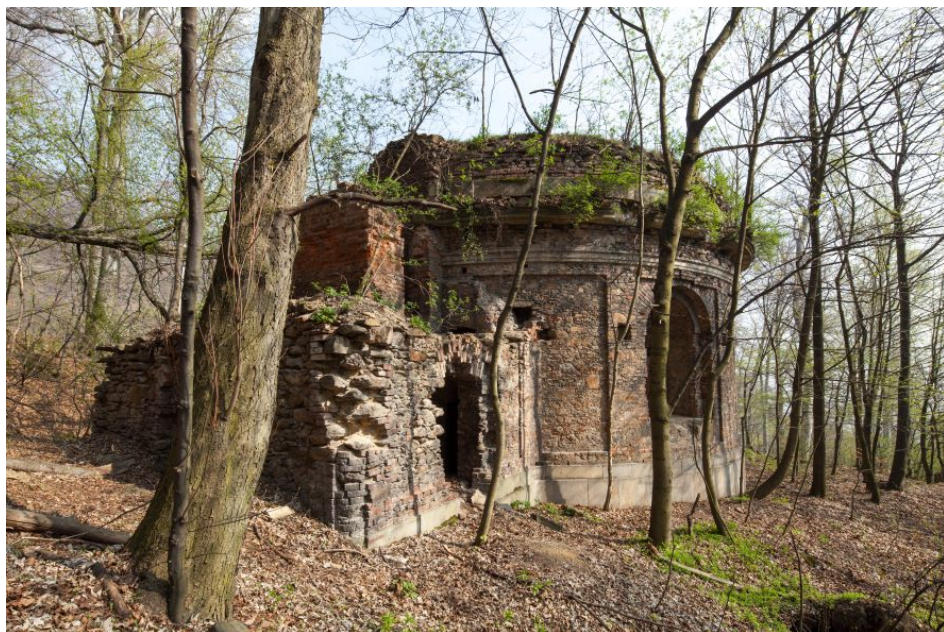
Jezeří, okres Most, Ústecký kraj,  
5-299 kaple, zv. Hraběcí,  
jihozápadní nároží, pohled od jihozápadu

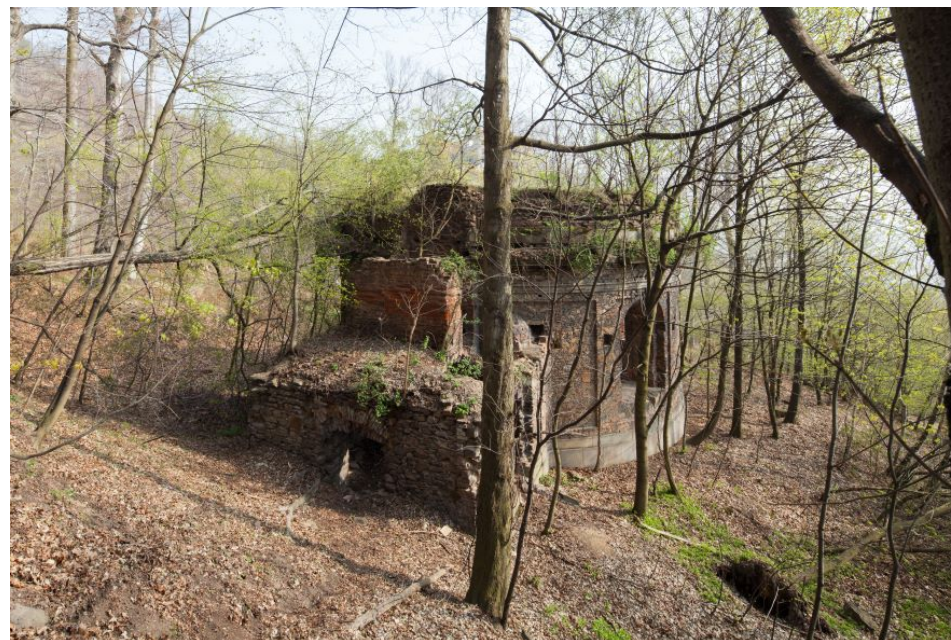
*Západní průčelí* má dva prostorové plány. První tvoří průčelí podvěží, druhý průčelí lodi. Průčelí podvěží je v přízemí lemováno lizénovým rámem, je ploché, se vstupním otvorem ukončeným plochým obloukem v ose. V patře vystupuje torzální těleso pláště dalšího článku schodiště, na jehož hraně končí profilované pískovcové články korunní římsy. Materiálem je smíšené, převážně cihelné zdivo, v patře pouze cihelné zdivo. Omítky nejsou v podstatě dochovány. Horní část je ve stadiu destrukce, prorostlá vegetací a narušená korunou padlého stromu.

Jezeří, okres Most, Ústecký kraj,  
5-299 kaple, zv. Hraběcí,  
exteriér, západní průčelí, pohled od jihozápadu

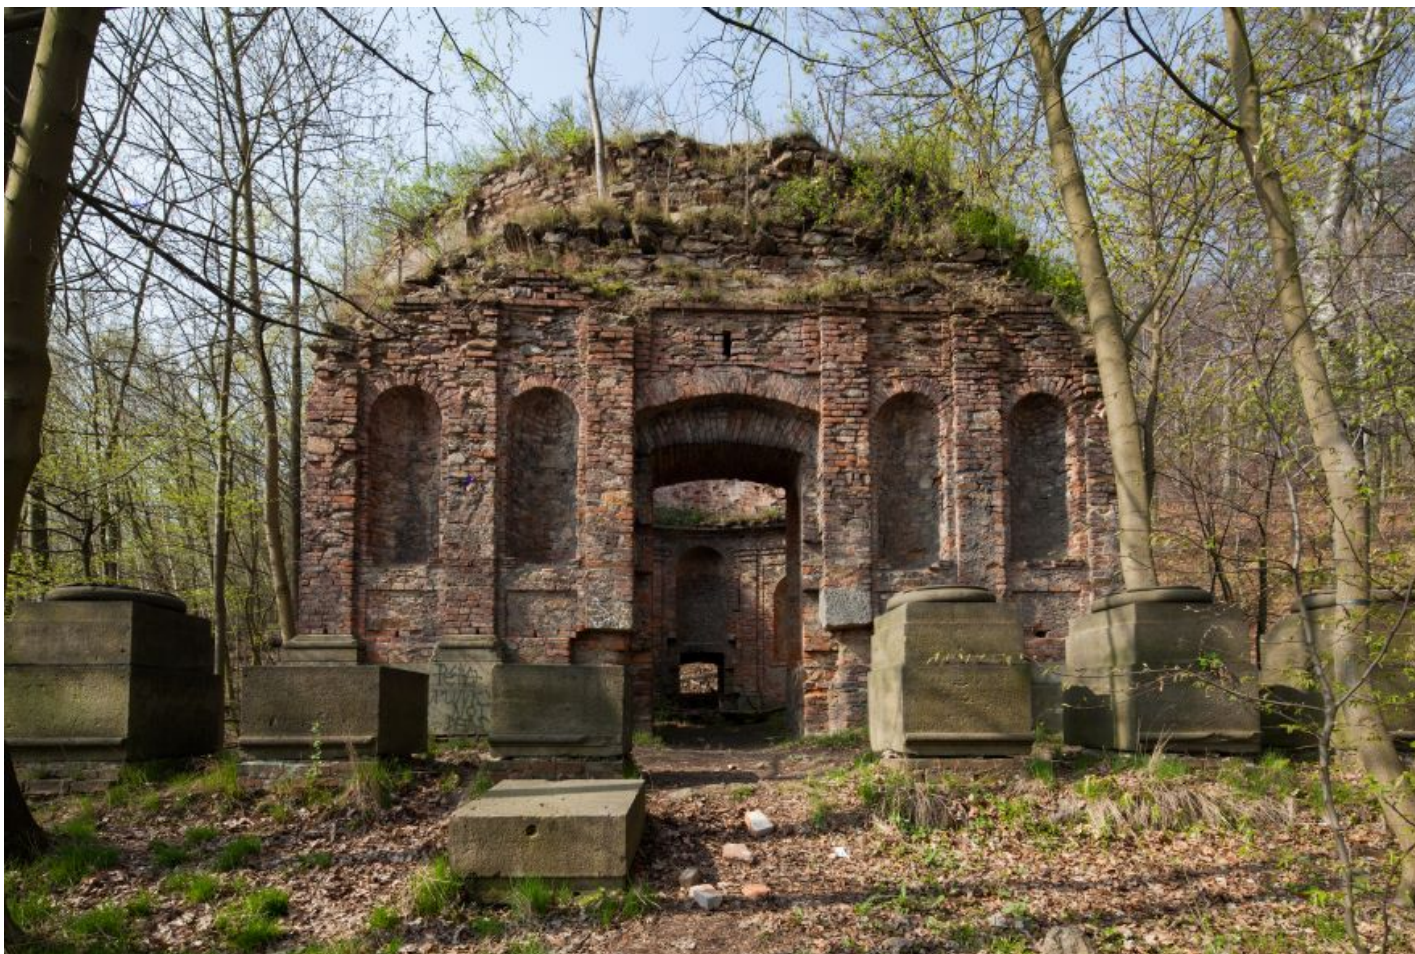
Jezeří, okres Most, Ústecký kraj,  
5-299 kaple, zv. Hraběcí  
exteriér, severovýchodní průčelí, celek, foto od východu

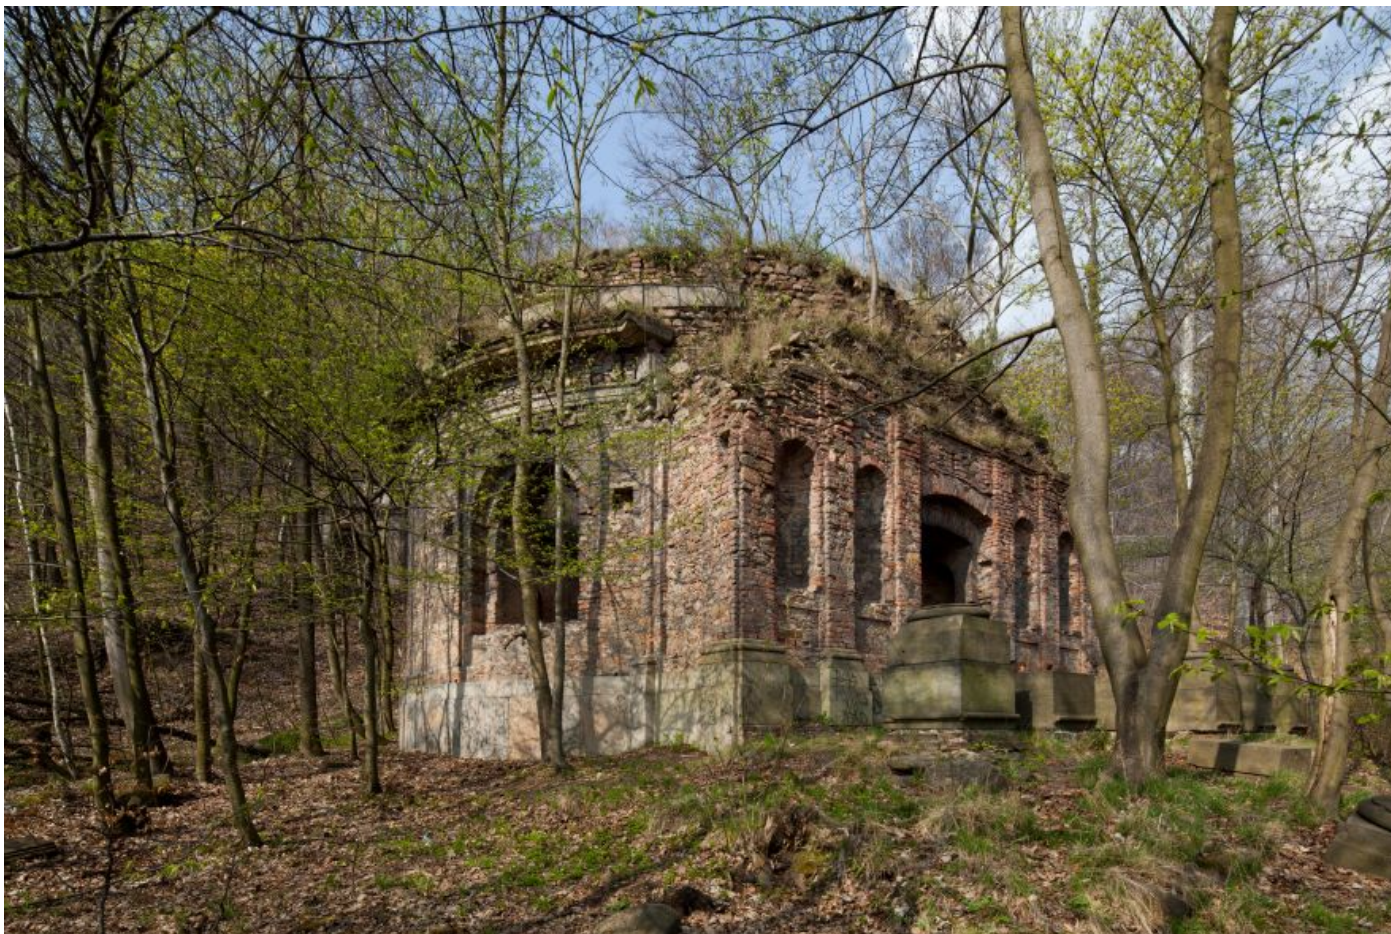
Jezeří, okres Most, Ústecký kraj,  
5-299 kaple, zv. Hraběcí,  
exteriér, jihovýchodní průčelí, pohled od jihovýchodu
