| Karta ohrožené památky | | | Sakrální architektura | | |
| katastrální území<br>Mrzlice<br>číslo k.ú. 648205 | Část obce<br><b>Mrzlice</b> | Obec<br>Hrobčice | Okres<br>Teplice | Kraj<br>Ústecký | Číslo rejstříku ústř. seznamu<br><b>103892</b> |
| Název (označení) památky<br><b>kostel sv. Jakuba Většího</b> | | Schválení zápisu/rozhodnutí o prohlášení<br>9.11.2009 | | Součást | Ochranné pásmo |

## Doplňkový list - č. 1c

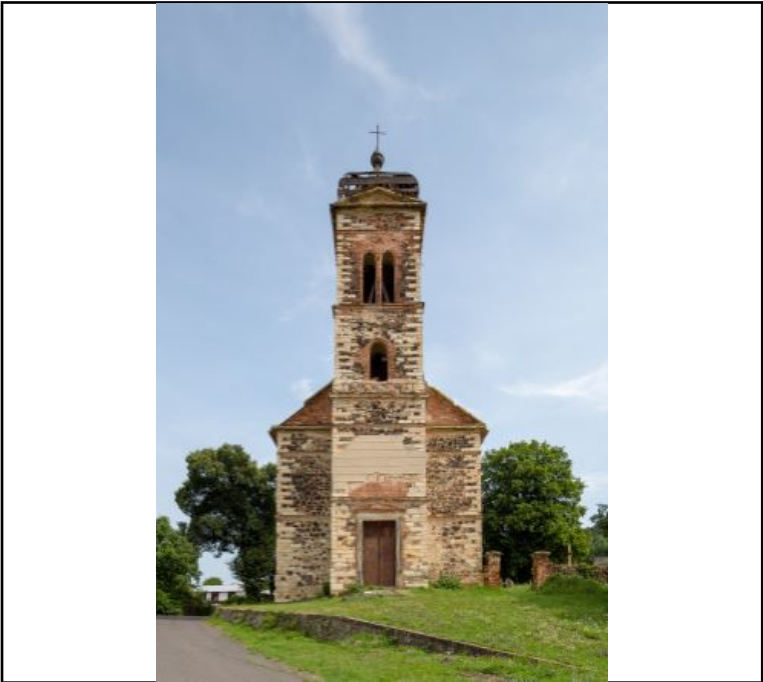
| <p>Stav zachování památky, příp. návrhy opatření</p> <p>2013: kostel je v havarijním stavu, nejzávažnějším poškozením je absence krytiny a nekvalitní provizorní zaplachtování otevřeného krovu nad částí lodi a presbytářem, výrazně jsou poškozeny vnější omítky a výplně otvorů, interiér je výrazně poškozen zatékající vlhkostí a výkvěty mikrovegetace *</p> | <p>Odkaz na fotodokumentaci</p> <p>dokumentace stavu objektu. Rok pořízení: 2013. Autor: V. Honys (uloženo na MIS)</p> <p>dokumentace stavu objektu. Rok pořízení: 2013. Autor: M. Pavlíková (uloženo na MIS)</p> |

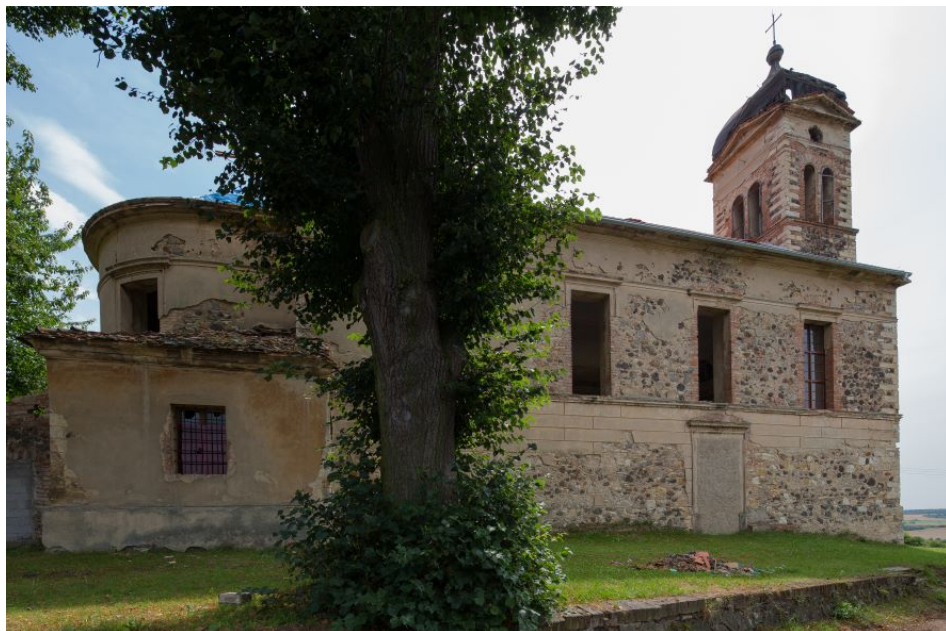
Mrzlice, okres Teplice, Ústecký kraj,  
103892 areál kostela sv. Jakuba Většího,  
kostel,  
severní průčelí

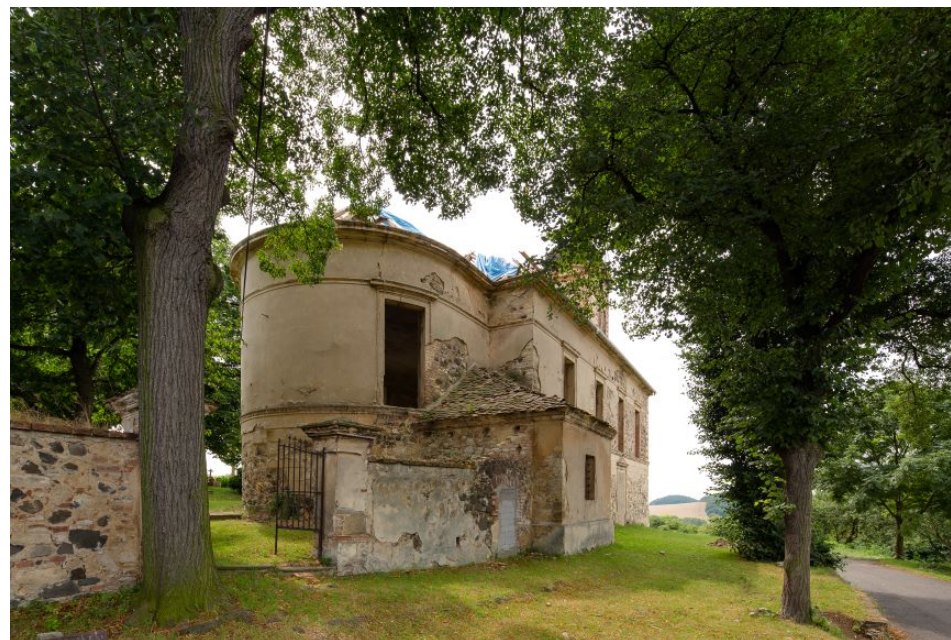
Mrzlice, okres Teplice, Ústecký kraj,  
103892 areál kostela sv. Jakuba Většího,  
kostel,  
pohled od SV

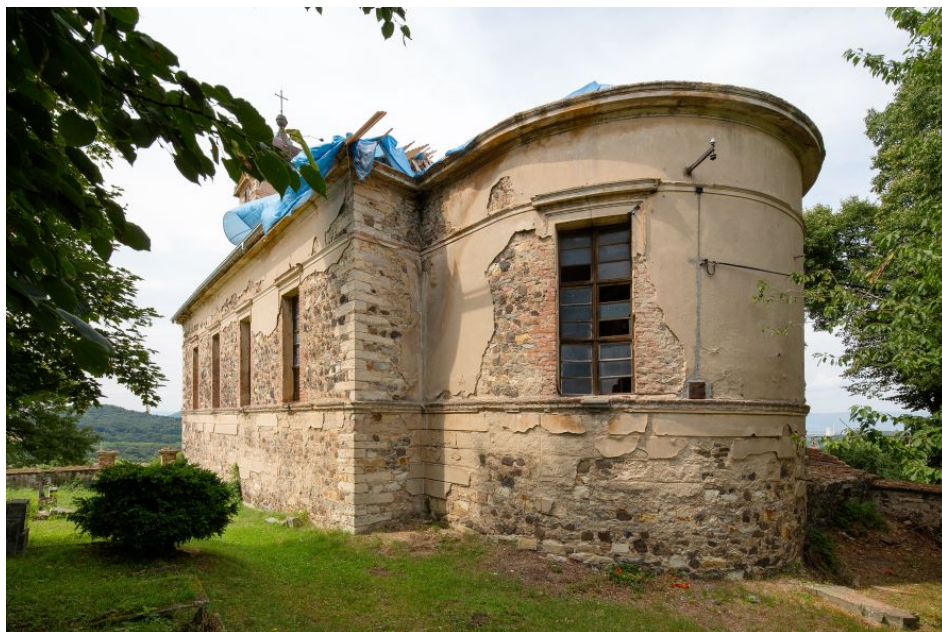
Mrzlice, okres Teplice, Ústecký kraj,  
103892 areál kostela sv. Jakuba Většího,  
kostel,  
pohled od JV

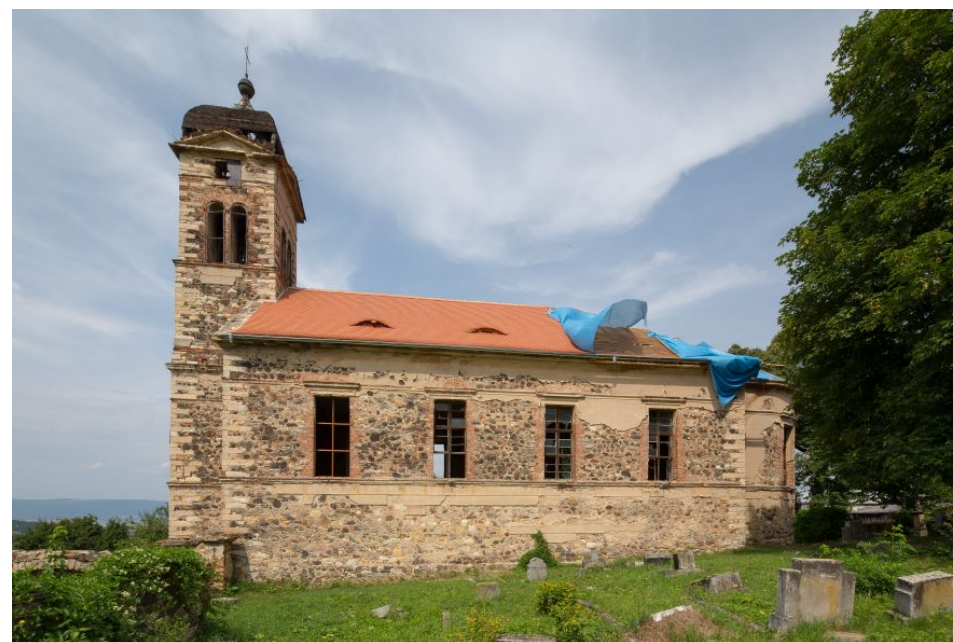
Mrzlice, okres Teplice, Ústecký kraj,  
103892 areál kostela sv. Jakuba Většího,  
kostel,  
jižní průčelí

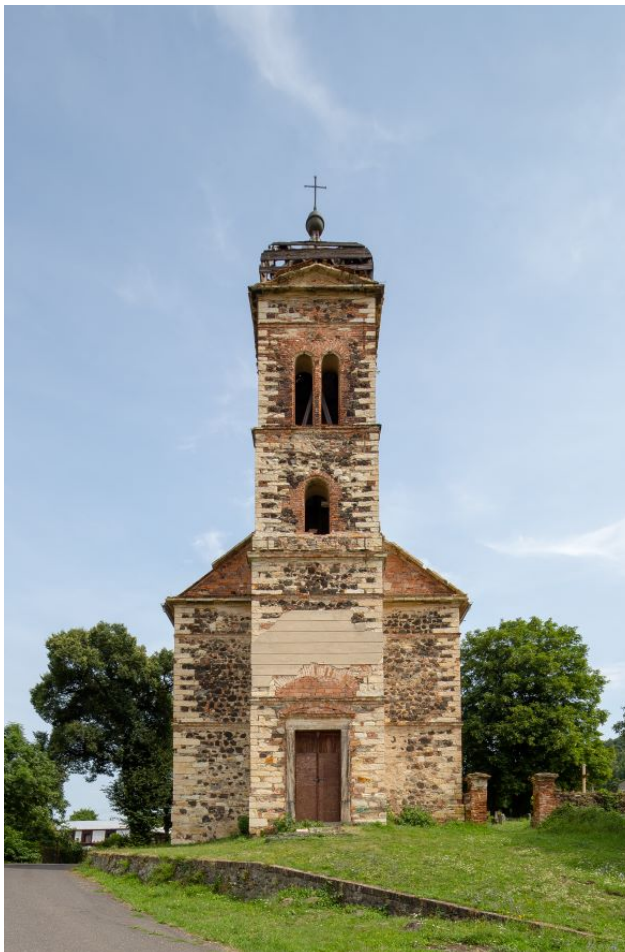
Mrzlice, okres Teplice, Ústecký kraj,  
103892 areál kostela sv. Jakuba Většího,  
kostel,  
celkový pohled od západu
