| Karta ohrožené památky | | | Sakrální architektura | | |
| Název (označení) památky<br><b>kostel sv. Martina/kaple sv. Kříže</b> | | Schválení zápisu/rozhodnutí o prohlášení<br>prohláшено rozhodnutím školské a kulturní komise<br>ŠKK ONV čj. 18/64 24. 11. 64 | | Součást | Ochranné pásmo |

Doplňkový list - č. 1c

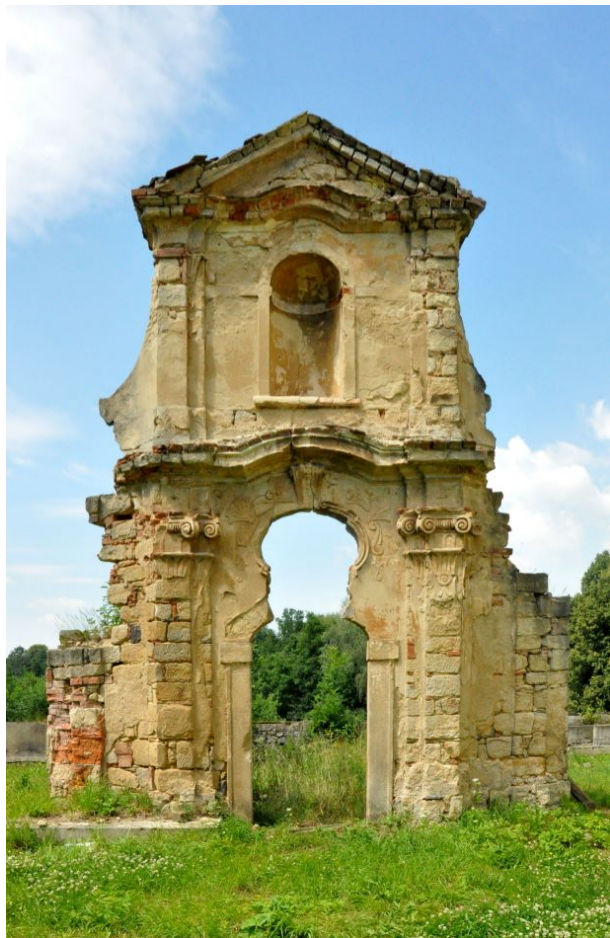
*Východní průčelí* není dochováno zcela. Relikt zdiva vyrůstá z hladkého soklu a v polovině výšky je dělen mezipatrovou profilovanou římsou, která se zalamuje podél hlavic pilastrů a nad dveřním otvorem segmentově vzdouvá. Průčelí je zakončeno trojúhelným štítem, který je postaven na segmentově prohnuté korunní římse. Trojúhelný štít lemují hladká římsa, na níž spočívají v maltovinovém lůžku relikty krytiny.

Horizontálně člení plochu průčelí propadlá pole při nedochovaných nárožích. Střední část je dynamizována konvexním prohnutím. Na hranách střední prohnuté části jsou vloženy hladké kubické pilastry bez patek. Pilastry ukončují zdvojené volutové hlavice s píšťalovou střední plochou. Mezi volutami leží vejcovcová páska a celé hlavice jsou podepřeny stylizovanou čabakou s přivěšeným střapcem. Ve volutách a na vejcovci jsou patrné relikty červené polychromie. Hlavice nedosahují až k mezipatrové římse, prostor mezi římsou a hlavicemi je překonán nízkými redukovanými hlavicemi. Hladké pilíře s nízkými redukovanými hlavicemi jsou postaveny také na mezipatrové římse a vynášejí korunní římsu pod štítem.

Mezi pilastry nižší výškové úrovně je otevřen obdélný dveřní otvor s reliktem segmentového záklenku. Otvor je vymezen relikty štukového portálu se stylizovanými hlavicemi, na které nasedá reliktní segmentový záklenku. Na dveřním otvorem je v ose otevřen porušený okenní otvor ve tvaru volského oka. Otvor je lemován předstupující štukovou páskou s volutami v ukončení. Ve vrcholu otvoru je umístěn volutový hlavní klenák s perlovcem na těle. Od hlavního klenáku se odvíjí bohatě rozvinutý stylizovaný feston, ukončený střapci. Na festonu i klenáku jsou patrné zbytky červené polychromie.

Mezi pilastry vyšší výškové úrovně je v ose otevřena nika s konchou. Koncha je od niky oddělena plochou štukovou páskou, na níž je patrná červená polychromie.

Markvartice, okr. Děčín, Ústecký kraj, kaple u kostela, východní průčelí, frontální pohled

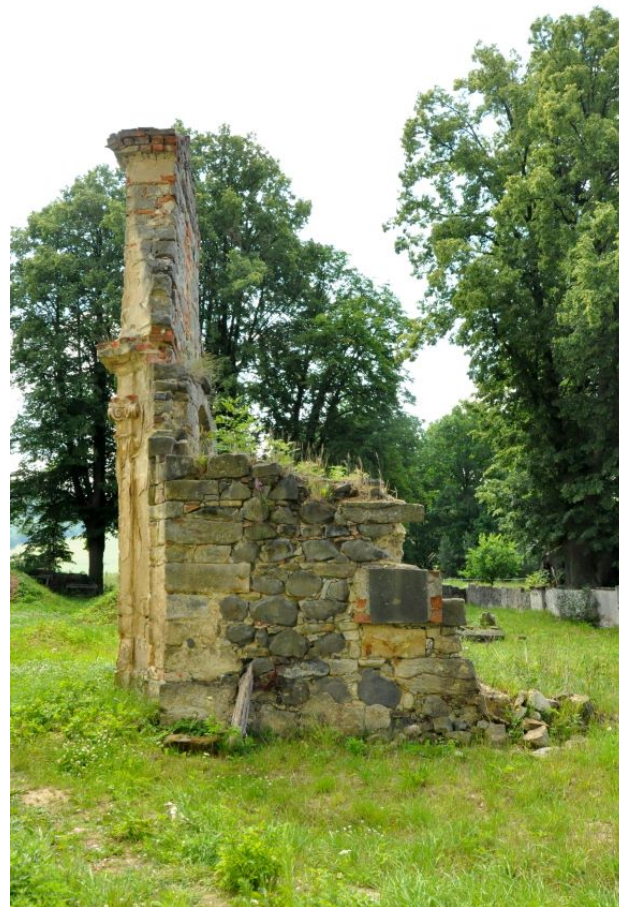
*Ze severního a jižního průčelí* se dochovaly pouze nízké a krátké relikty hladkého zdiva z kamenných kvádrů a se zbytky hladké, tvrdé cementové omítky.

Markvartice, okr. Děčín, Ústecký kraj, kaple u kostela, severní průčelí, frontální pohled

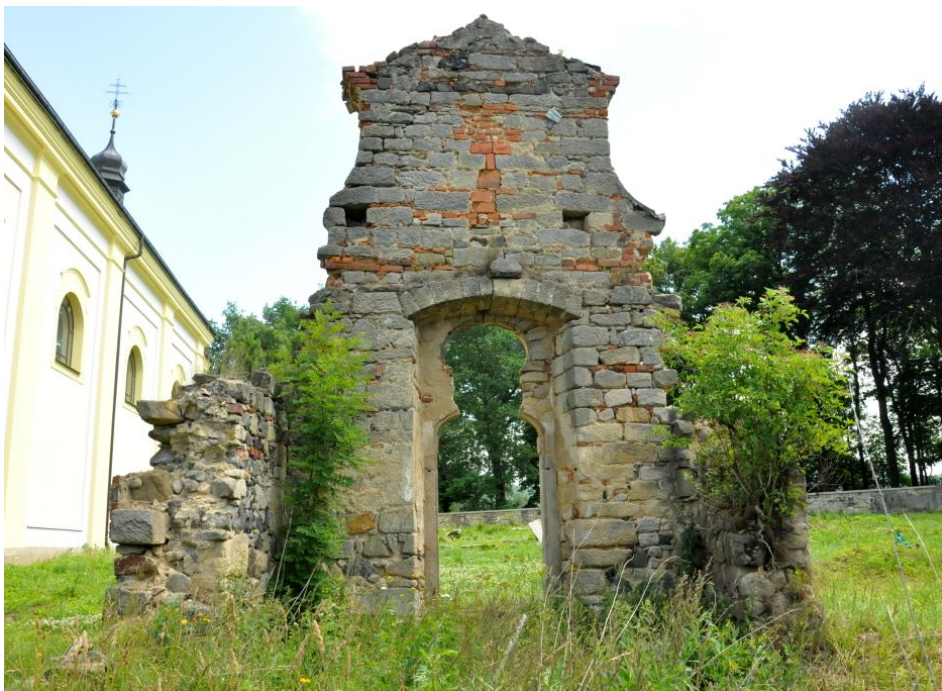
Markvartice, okr. Děčín, Ústecký kraj, kaple u kostela, západní průčelí, frontální pohled

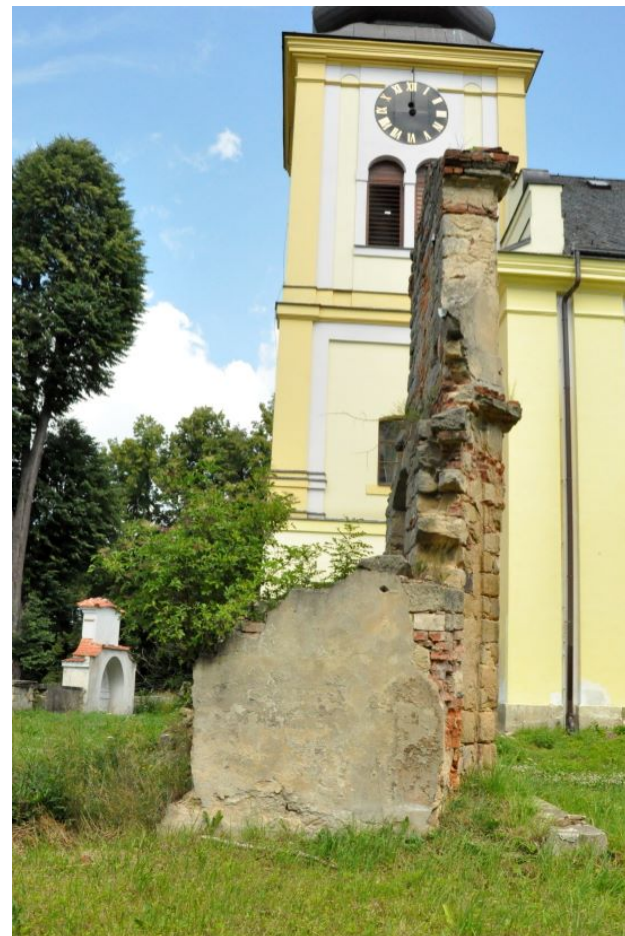
Markvartice, okr. Děčín, Ústecký kraj, kaple u kostela, jižní průčelí, frontální pohled
