| Karta ohrožené památky | | Sakrální architektura | | | |
| Název (označení) památky<br><b>torzo kaple Kalvárie</b> | | Schválení zápisu/rozhodnutí o prohlášení | | Součást | Ochranné pásmo |

## Doplňkový list - č. 3a

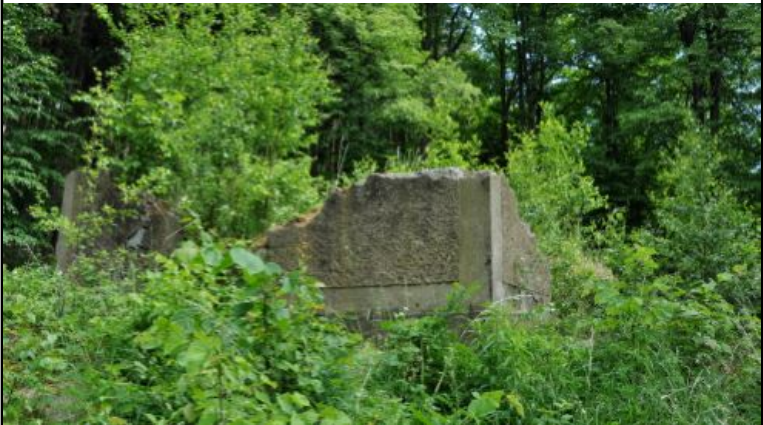
| Karta ohrožené památky | | Sakrální architektura | | | |
|---|---|---|---|---|---|
| | | <p><b>Celková situace</b><br/>Kaple Kalvárie se nachází na výrazném návrší severně od zástavby Velkého Šenova, uměle srovnaná plošina kaple se nachází uprostřed okruhu křížové cesty nad vsí, parcela je umístěna nedaleko komunikace č. 265.</p> <p><b>igura stavby</b><br/>Z kaple se dochovalo pouze torzo, sestávající z nárožních střepů zdiva, vystupujících na zvýšený fundament, který je přístupný po jednoramenném širokém schodišti.</p> <p><b>Průčelí</b><br/>Zbytek kaple je zvýšen nad terén na hladkém, mírně odskočeném soklu z pečlivě opracovaných žulových bloků. Zdivo reliktu je omítané dvojím typem omítek. Exteriér kryjí hrubé stříkané omítky, které jsou na nárožích střídány hlazená nároží bez nátěru. Hrubé stříkané omítky byly hlazenými rámy střídány také v místech otvorů, jak je patrné z reliktu v ose západního průčelí kaple.</p> <p><b>Dispozice</b><br/>Z interiéru se vlivem zhroucení zastropení a zastřešení nedochovaly žádné detaily. V interiéru jsou pouze lokálně zachytitelné interiérové hlazené omítky. *</p> | | | |

| <p>Stav zachování památky, příp. návrhy opatření<br/>2013: torzo, zánik pokračuje *</p> | <p>Odkaz na fotodokumentaci<br/>digitální fotodokumentace aktuálního stavu objektu, rok pořízení: 2012, autor: T. Nejezchlebová (uloženo na MIS)<br/>fotodokumentace objektu, rok pořízení: 1998, autor: R. Kursa, uložení: NPÚ ÚOP v Ústí nad Labem, fototéka negativy, základní fond, sign. svazku 129404, 129403</p> |

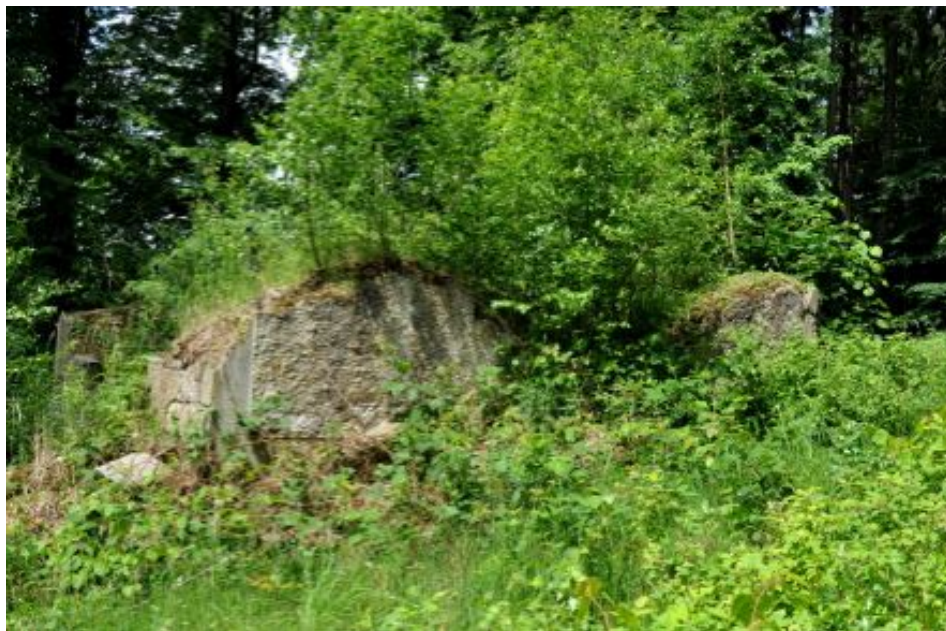
Velký Šenov, okr. Děčín, Ústecký kraj, hřbitovní kaple u kostela, východní průčelí, pohled od jihozápadu

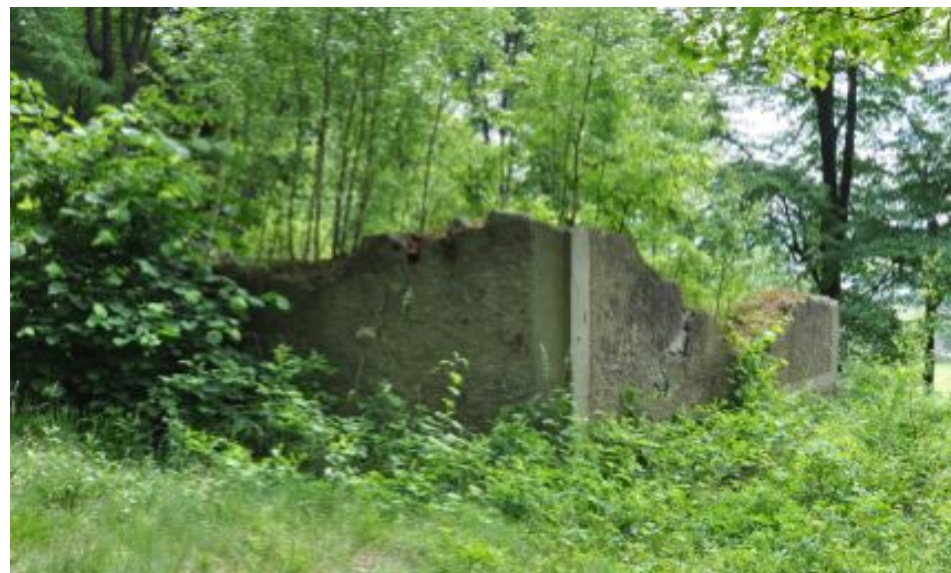
Velký Šenov, okr. Děčín, Ústecký kraj, hřbitovní kaple u kostela, severní průčelí, pohled od severozápadu

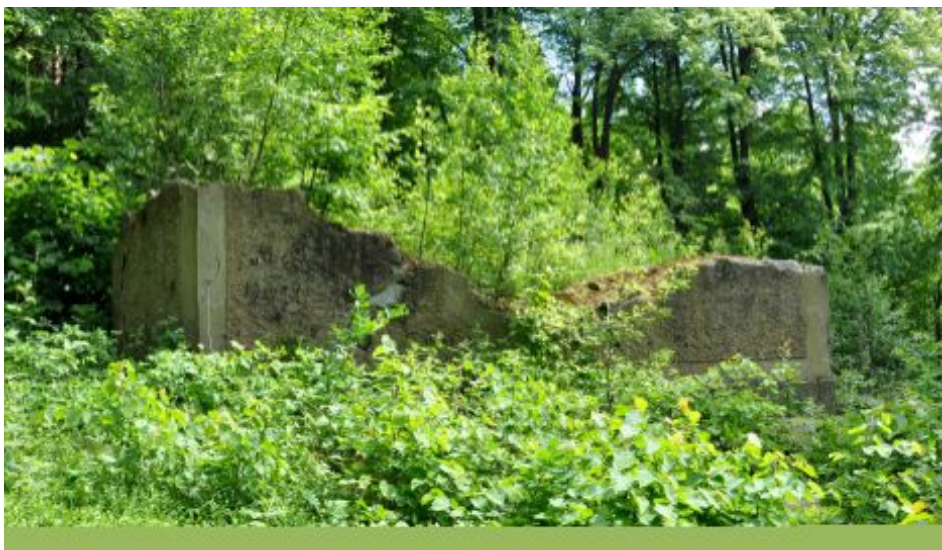
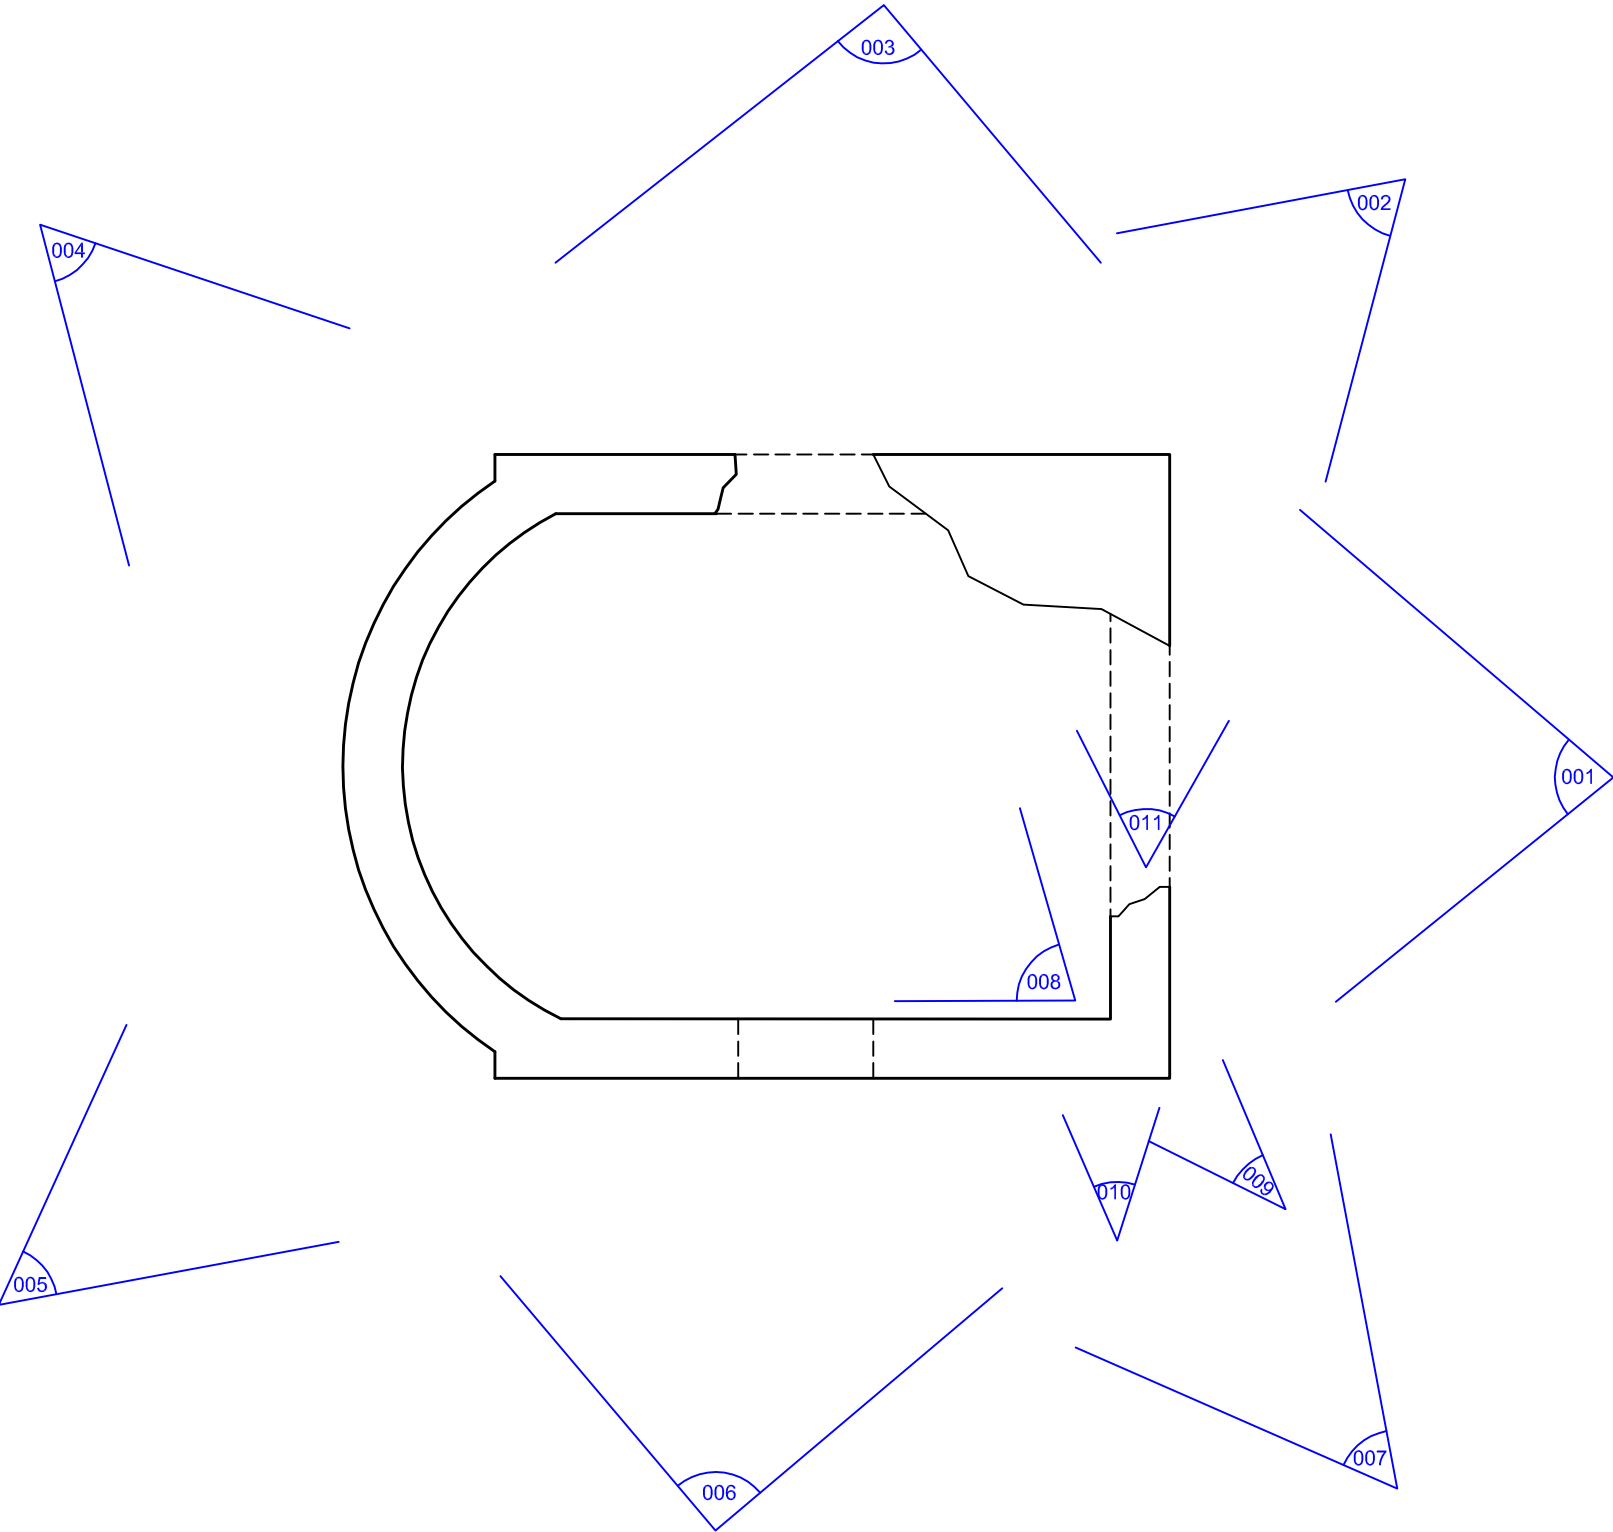
| <u>stav objektu</u> | <u>stavební prvek/jev</u> | <u>část objektu</u> | <u>materiál prvku</u> | <u>detail prvku/jevu</u> | |
|---|---|---|---|---|---|
| celkový stav | statika exteriér | objekt - celek | | trhliny | horizontální, vertikální, |
| propad zdiva, zachovány jen reliкty nároží a obvodového zdiva, rozvalování zbytků zdiva, narušená statika | | | | | |

| <u>stav objektu</u> | <u>stavební prvek/jev</u> | <u>část objektu</u> | <u>materiál prvku</u> | <u>detail prvku/jevu</u> | |
|---|---|---|---|---|---|
| celkový stav | statika exteriér | objekt - celek | | deformace | vyvalování a rozestupování zdiva |
| propad zdiva, zachovány jen reliкty nároží a obvodového zdiva, rozvalování zbytků zdiva, narušená statika | | | | | |

| <u>stav objektu</u> | <u>stavební prvek/jev</u> | <u>část objektu</u> | <u>materiál prvku</u> | <u>detail prvku/jevu</u> | |
|---|---|---|---|---|---|
| celkový stav | vlhkost exteriér | objekt - celek | | výška vlhkosti | celkové zavlhčení |
| absence zastropení a zastřešení, zarůstání terénem a vegetací, celkově zanedbaný stav | | | | | |

| <u>stav objektu</u> | <u>stavební prvek/jev</u> | <u>část objektu</u> | <u>materiál prvku</u> | <u>detail prvku/jevu</u> | | | |
|---|---|---|---|---|---|--|--|
| celkový stav | vlhkost exteriér | objekt - celek | | narušení | zdivo, malty, omítky | | |
| absence zastropení a zastřešení, zarůstání terénem a vegetací, celkově zanedbaný stav | | | | | | | |

| <u>stav objektu</u> | <u>stavební prvek/jev</u> | <u>část objektu</u> | <u>materiál prvku</u> | <u>detail prvku/jevu</u> | |
|---|---|---|---|---|---|
| exteriér | zdivo/fasády | objekt - celek | pískovec, žula, cihla | zdivo | lomové, omítané |
| rozpad zdiva, rozplavování malt, trvalé<br>zavlhčení zdiva a malt | | | | | |

| <u>stav objektu</u> | <u>stavební prvek/jev</u> | <u>část objektu</u> | <u>materiál prvku</u> | <u>detail prvku/jevu</u> | |
|---|---|---|---|---|---|
| exterier | zdivo/fasády | objekt - celek | hrubozrnný pískovec, žula | kamenické prvky | schodiště, sokl |
| | narušená statika, zanedbaná údržba,<br>rozestupování schodiště, zarůstání terénem a<br>vegetací, vlhkost | | | | |

| <u>stav objektu</u> | <u>stavební prvek/jev</u> | <u>část objektu</u> | <u>materiál prvku</u> | <u>detail prvku/jevu</u> | |
|---|---|---|---|---|---|
| exterier | zdivo/fasády | objekt - celek | vápeno-cementová omítka | omítky | stříkaná pole s hlazenými |
| | narušení zdiva, na které jsou omítky vázány,<br>trvalé zavlhčení omítek | | | | |
