| Karta ohrožené památky | | | Sakrální architektura | | |
| Název (označení) památky<br><b>kaple</b> | | Schválení zápisu/rozhodnutí o prohlášení | | Součást | Ochranné pásmo |
| Umístění památky<br>v lese, západně nad obcí<br><br>číslo popisné                      evid.                      orient. | | Parcelní čísla<br>p.č. 391, DKM * | | Vlastník<br>Česká republika, Lesy České republiky, s.p.,<br>Přemyslova 1106/19, Nový Hradec Králové, 50008<br>Hradec Králové | |

Doplňkový list - č. 3a

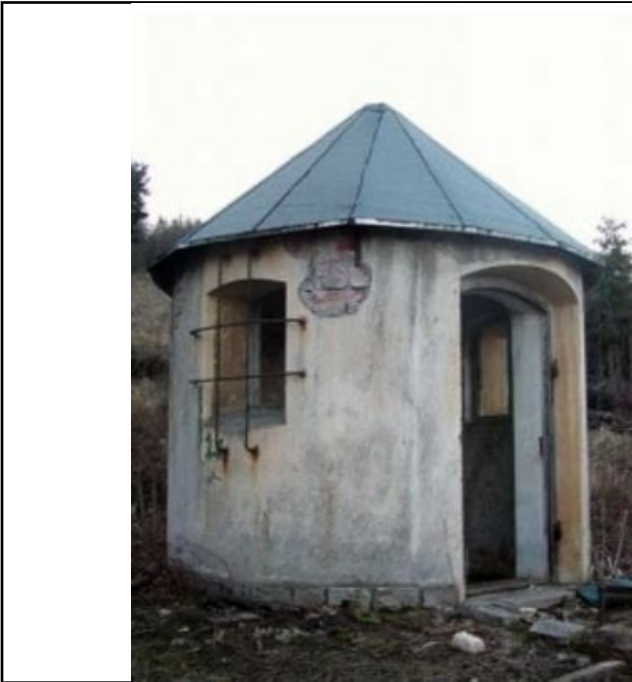
| <p>Stav zachování památky, příp. návrhy opatření</p> <p>2014: špatný, nutné dokončit započatou obnovu a odstranit náletové dřeviny kolem.<br/>*</p> | <p>Odkaz na fotodokumentaci</p> <p><a href="http://www.znicenekostely.cz/">http://www.znicenekostely.cz/</a> titulní foto z roku 2005</p> <p>dokumentace stavu objektu. Rok pořízení: 2012. Autor: H. Veselá (uloženo v MIS)</p> |

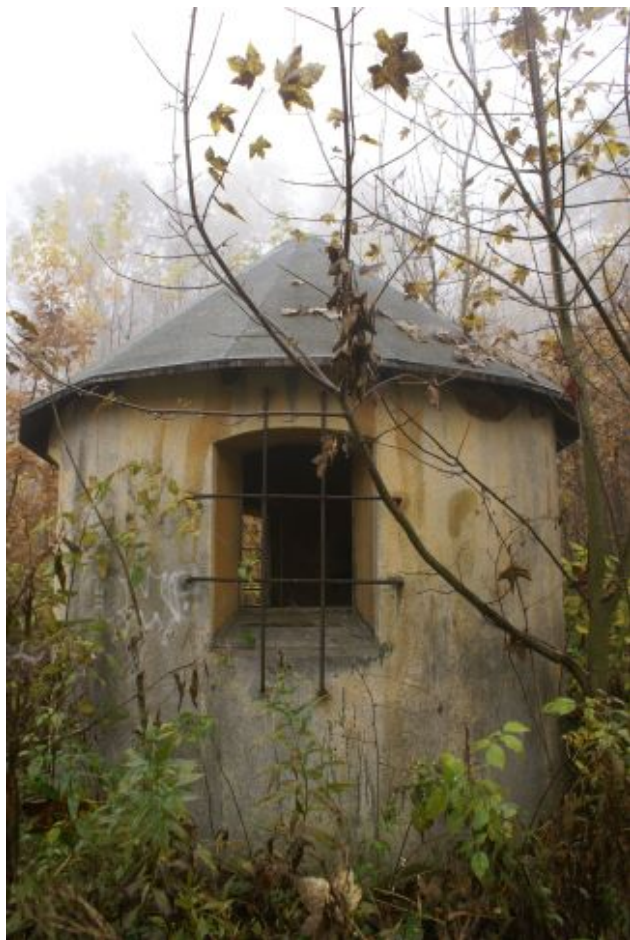
pohled od jihozápadu na okénko kaple

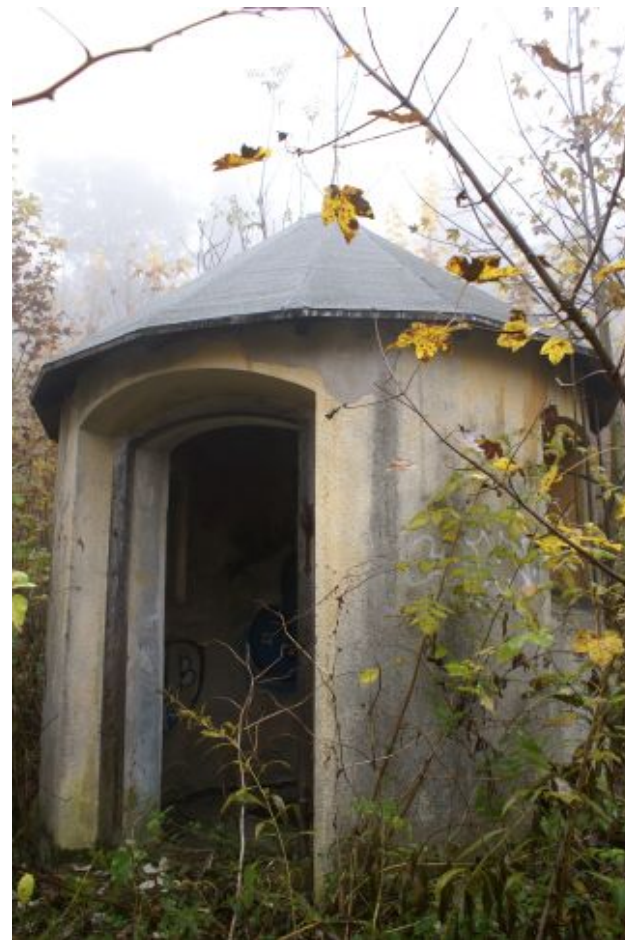
pohled od východu na vstup do kaple

| <u>stav objektu</u> | <u>stavební prvek/jev</u> | <u>část objektu</u> | <u>materiál prvku</u> | <u>detail prvku/jevu</u> | |
|---|---|---|---|---|---|
| exteriér | dveře | lod' | cihelné zdivo | počet | 1 |
| | | havarijní | | | |
| nedochovány výplně, vandalismus | | | | | |
