| Karta ohrožené památky | | Sakrální architektura | | | |
| Název (označení) památky<br><b>kaple výklenková</b> | | Schválení zápisu/rozhodnutí o prohlášení<br>prohlášeno rozhodnutím školské komise<br>ŠKK ONV 27. 5. 1963 Š/Fe - 63 | | Součást | Ochranné pásmo |

## Doplňkový list - č. 1c

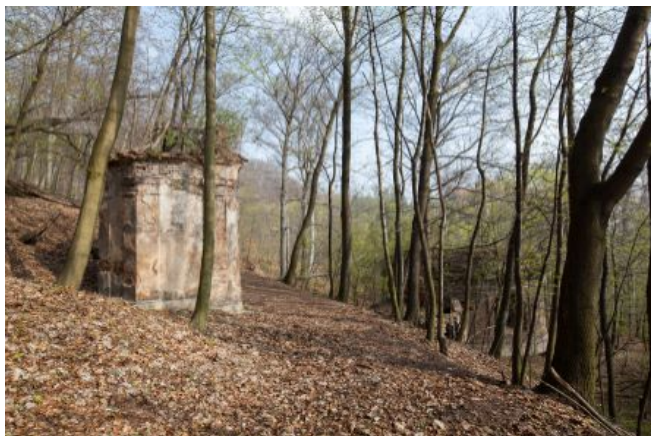
Jezeří, okres Most, Ústecký kraj,  
5-301 výklenková kaple, pohled od jihu

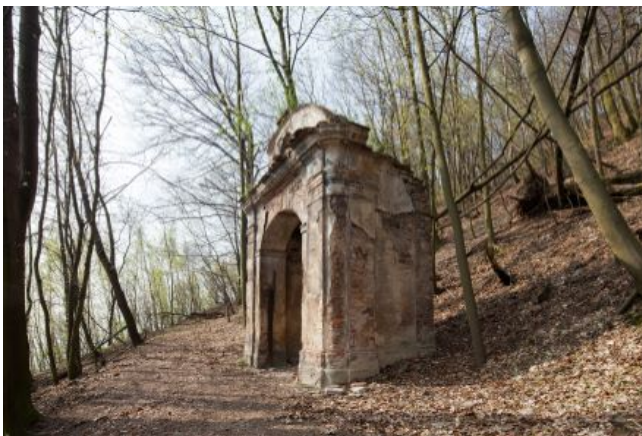
Jezeří, okres Most, Ústecký kraj,  
5-301 výklenková kaple, pohled od severu

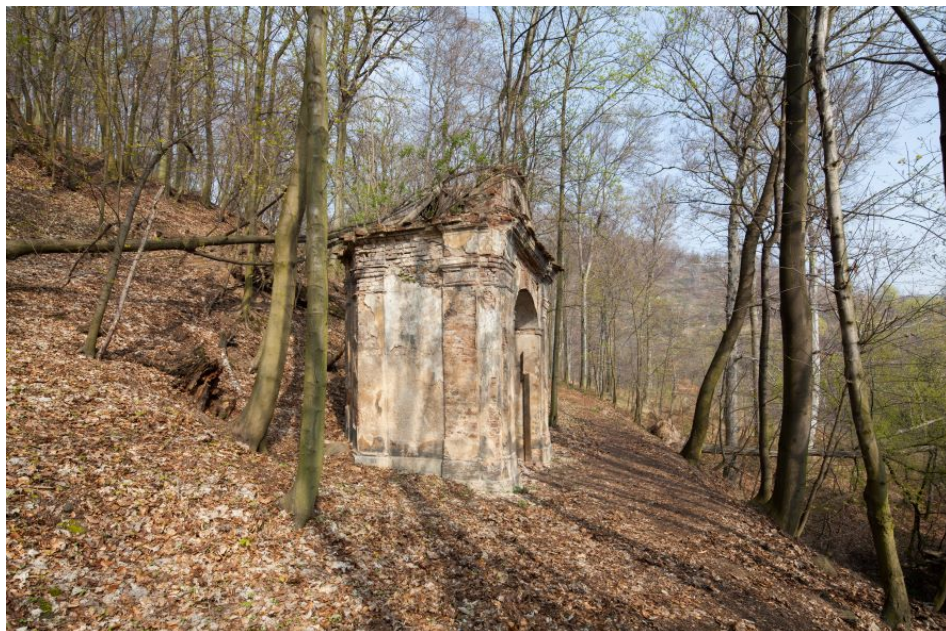
Jezeří, okres Most, Ústecký kraj,  
5-301 výklenková kaple, pohled od jihovýchodu

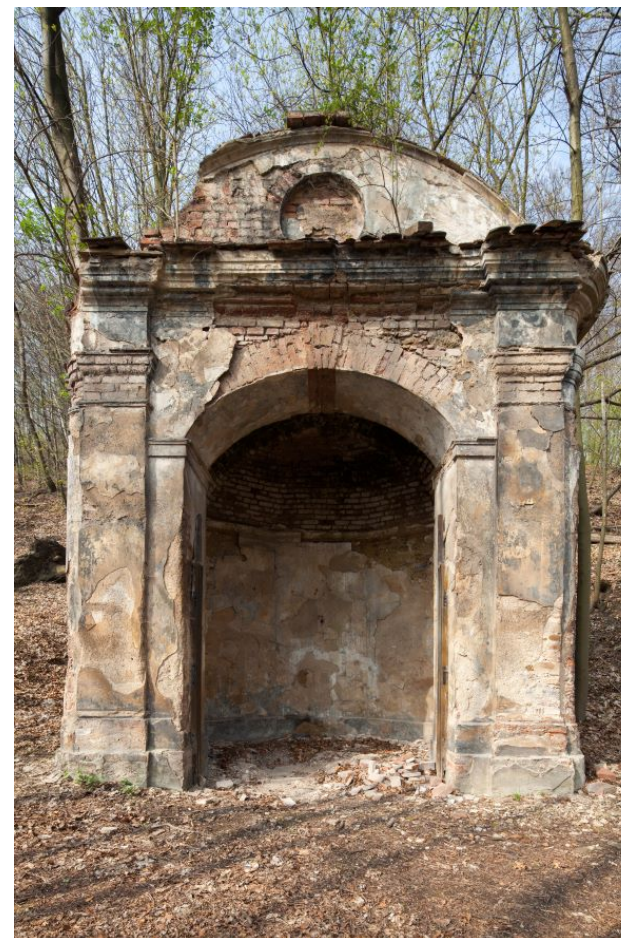
Jezeří, okres Most, Ústecký kraj,  
5-301 výklenková kaple, pohled od severovýchodu

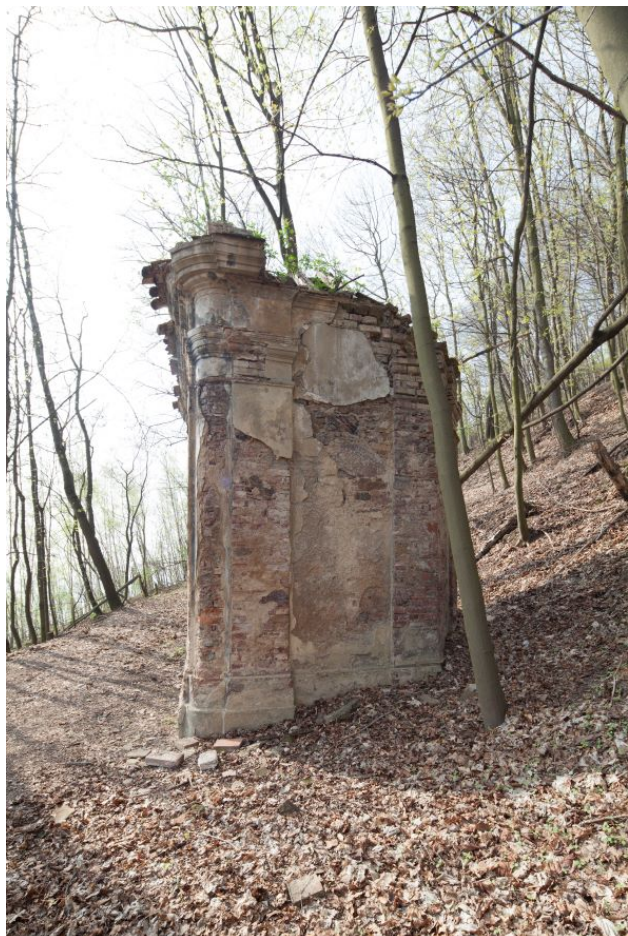
Jezeří, okres Most, Ústecký kraj,  
5-301 výklenková kaple,  
pohled od severozápadu

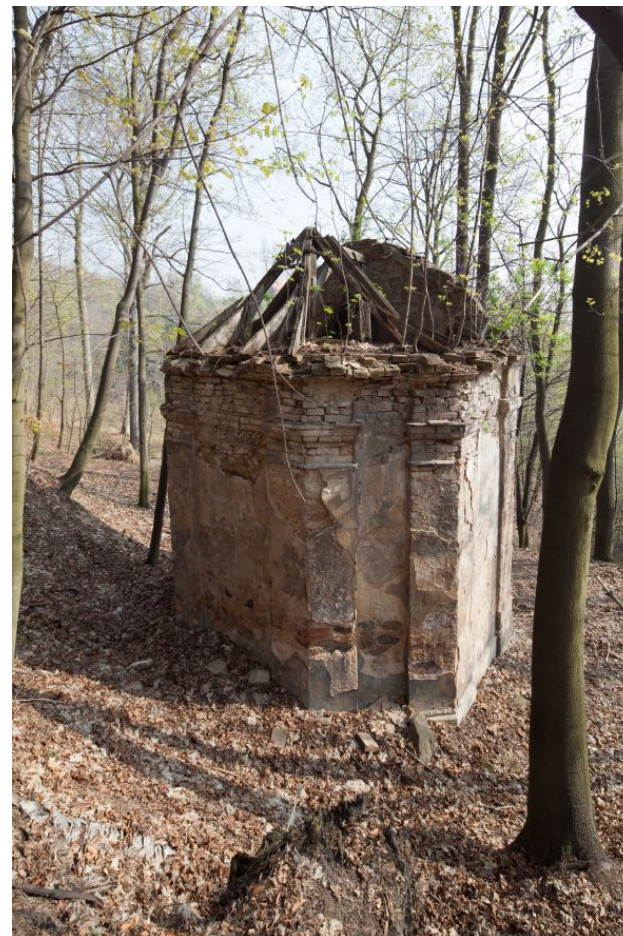
Jezeří, okres Most, Ústecký kraj,  
5-301 výklenková kaple,  
pohled od jihozápadu

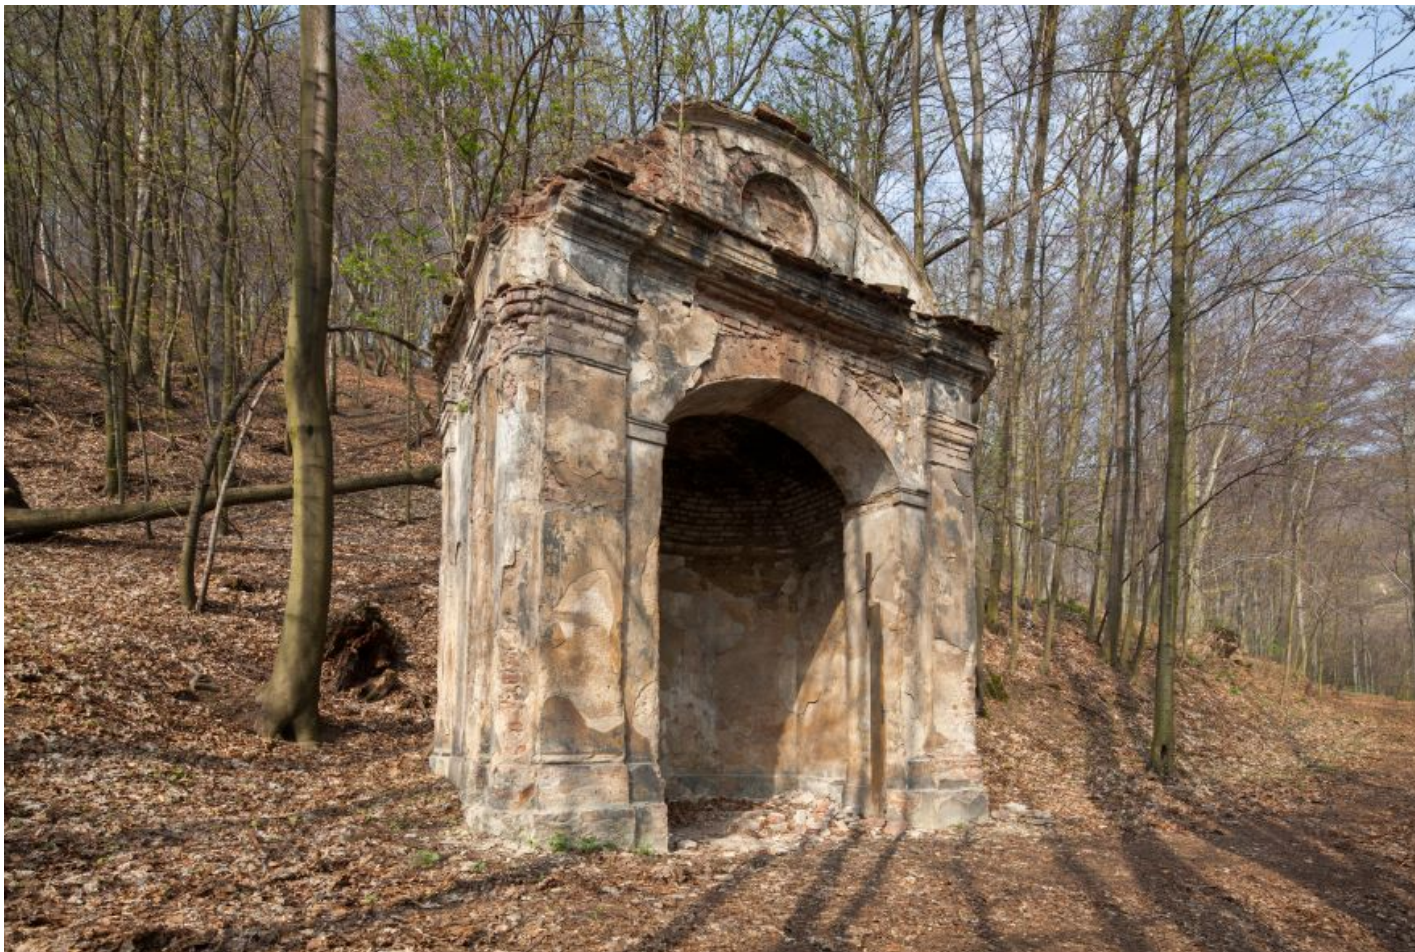
Jezeří, okres Most, Ústecký kraj,  
5-301 výklenková kaple, pohled od východu

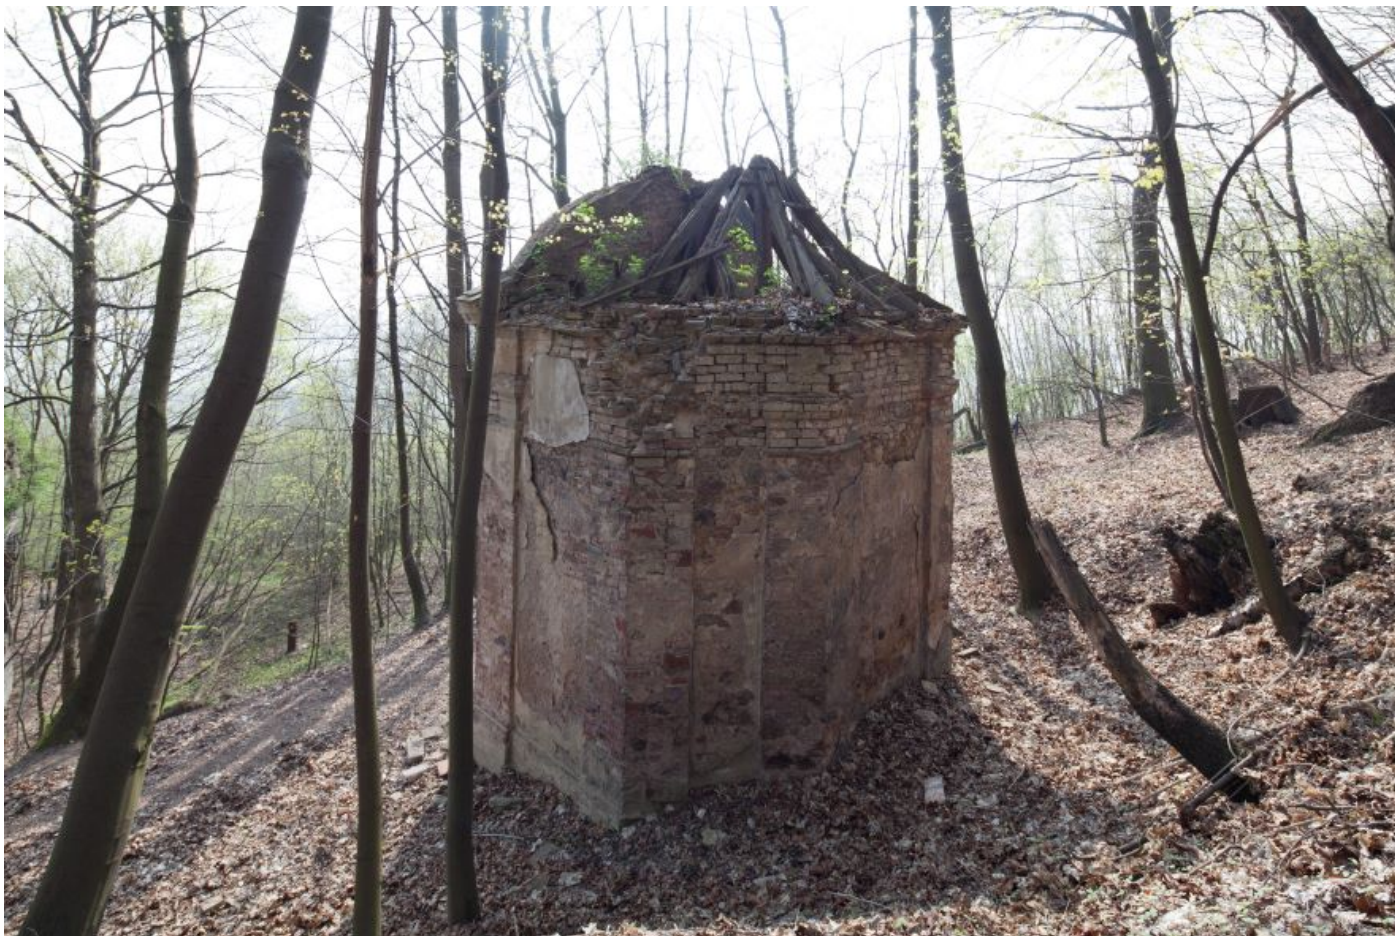
Jezeří, okres Most, Ústecký kraj,  
5-301 výklenková kaple,  
pohled od západu
