| Karta ohrožené památky | | Lidová architektura | | | |
| Název (označení) památky<br><b>venkovská usedlost č. p. 25</b> | | Schválení zápisu/rozhodnutí o prohlášení<br>památkou od 1966 do 2014 | | Součást | Ochranné pásmo |

## Doplňkový list - č. 1c

| Část obce<br><b>Javory</b> | Obec<br>Malšovice | Okres<br>Děčín | Název (označení) památky<br>venkovská usedlost č. p. 25 | Číslo rejstříku ústř. seznamu<br><b>17699/5-3832</b> |

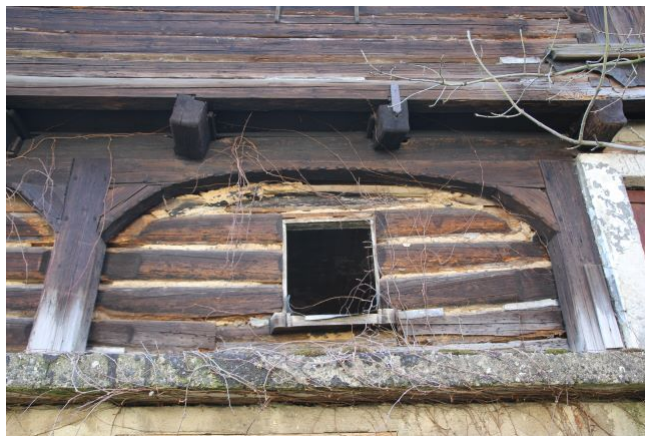
Kamenné patky sloupů podstávky jsou v dobrém stavu, cihelná koruna soklu mezi patkami místy chybí nebo je narušena. Sloupky podstávky jsou mírně deformované, není však nutná korekce jejich polohy.

Konzoly nesoucí roubení patra svou polohou navazují na stropní trámy světnice. Konzoly osazené na podélný trám nesený podstávkou, jsou na spodní straně vyříznuty, zbylá horní třetina profilu je silně napadena tesaříkem krovovým. Narušení dřeva způsobilo ztrátu nosné funkce vyříznutých konzol, které jsou uvolněné a vykloněné ven, jejich poloha je zajištěna skobami. Roubení patra je vynášeno pouze konzolami nad sloupy podstávky.

Detail podstavky, roubení a konsol ve východním průčelí. Kamil Podroužek 2014.

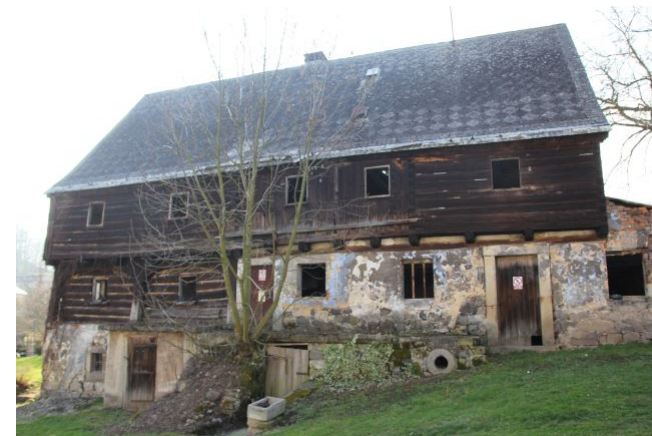
Dřevo roubení je napadeno tesaříkem, stupeň napadení jednotlivých trámů se liší, některé trámy jsou napadeny silně, většinou je však dřevo v dobrém stavu. Je nutná výměna dvou až tří trámů ve vstupním průčelí pod oknem světnice u vstupu, které jsou napadené ve větším rozsahu. V ostatních místech je napadení lokální. V patře předního dílu je nutno předpokládat větší rozsah napadení, roubení je chráněno obedněním. Hniloba je způsobena houbami, které napadají celulózu a hemicelulózy a zanechávají hnědé kostkovité zbytky nenapadeného ligninu. Vyznačuje se trhlinami podél a napříč vláken, jedná se o destrukční hnilobu. Napadení dřeva tesaříkem krovovým má pouze lokální charakter v podstřeší domu a je na rozdíl od hniloby stabilizováno vymrznutím konstrukcí.

Východní průčelí. Kamil Podroužek 2014.

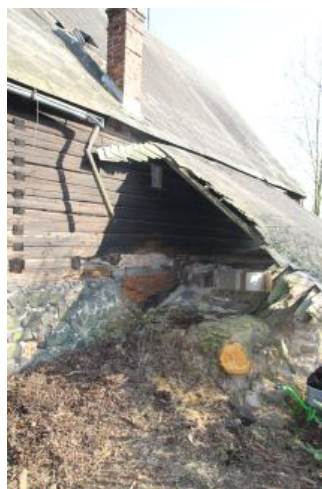
Zdivo domu je stabilizováno. Zdivo polozahlobeného suterénu a přízemí není narušeno trhlinami, dům je dobře založen, nevykazuje žádné statické poruchy. Pro zdění byla použita malta s dostatečným obsahem vápna, v současné době je však působením povětrnosti malta ze spár na mnoha místech vypadaná a povrch zdiva je místy narušen – zejména na přední a boční části soklu jsou otevřené spáry a uvolněné některé kameny. Narušeno je boční zdivo chléva, do kterého proniká voda z prolomené pultové střechy, u chléva chybějí některé nárožní kvádry, ze stejného důvodu se řítí zdivo rizalitu chlebové pece.

Značně narušená je i střecha rizalitu chlebové pece, zatékání krytinou narušilo i stropy přístavku.

Odbrourané těleso chlebové pece na západní straně objektu. Kamil Podroužek 2014.

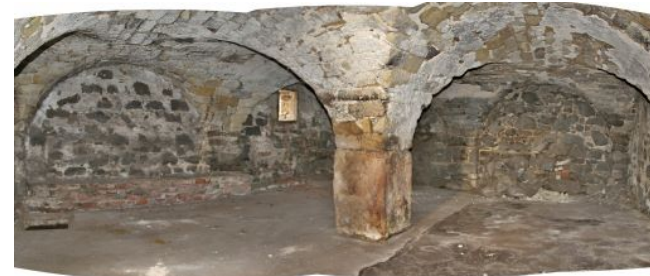
Klenby polozahlobeného suterénu jsou vyzděny z pískovcových kvádrů. Malta ze spár kleneb je částečně vypadaná, jednotlivé klenáky jsou vzájemně posunuté, je nutné vyklínování a vyspárování otevřených spár. Zdivo a klenby sklepů nejsou omítané.

Jižní sklep. Kamil Podroužek 2014.

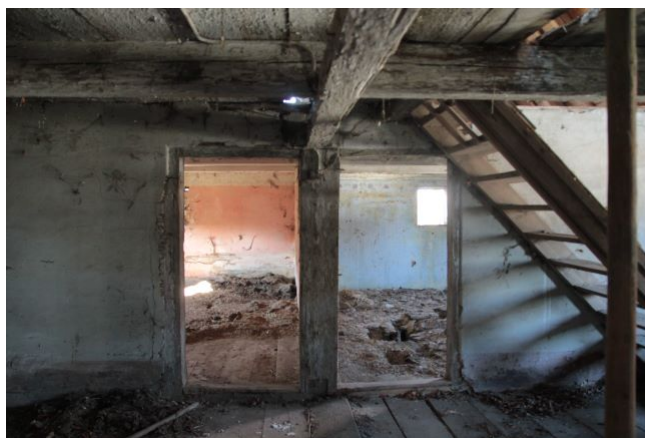
Omítky stropu jsou popraskané, v omítce jsou trhlinami vyznačeny stropní trámy. V horní síni jsou trámy částečně napadené v místech, kde zatékalo.

Podlahy jsou dřevěné, ve světnicích v relativně dobrém stavu, v horní síni narušené zatékáním střechou, v horních komorách zničené holubím trusem. V podstřeší je prkenná podlaha narušená hnilobou v místech, kde zatéká, u předního štítu napadená dřevokazným hmyzem.

Pohled na severní stěnu horní síně s průhledem do horních komor. Kamil Podroužek 2014.
