| Karta ohrožené památky | | | Sakrální architektura | | |
| katastrální území<br>Krásný Dvůr<br>číslo k.ú. 673862 | Část obce<br><b>Zlovědice</b> | Obec<br>Krásný Dvůr | Okres<br>Louny | Kraj<br>Ústecký | Číslo rejstříku ústř. seznamu<br><b>43268/5-1208</b> |
| Název (označení) památky<br><b>kostel Archanděla Michaela</b> | | Schválení zápisu/rozhodnutí o prohlášení<br>prohlášeno rozhodnutím školské komise -<br>ŠKKONV 14. 1. 64 č. 457 - 1/64 | | Součást | Ochranné pásmo |

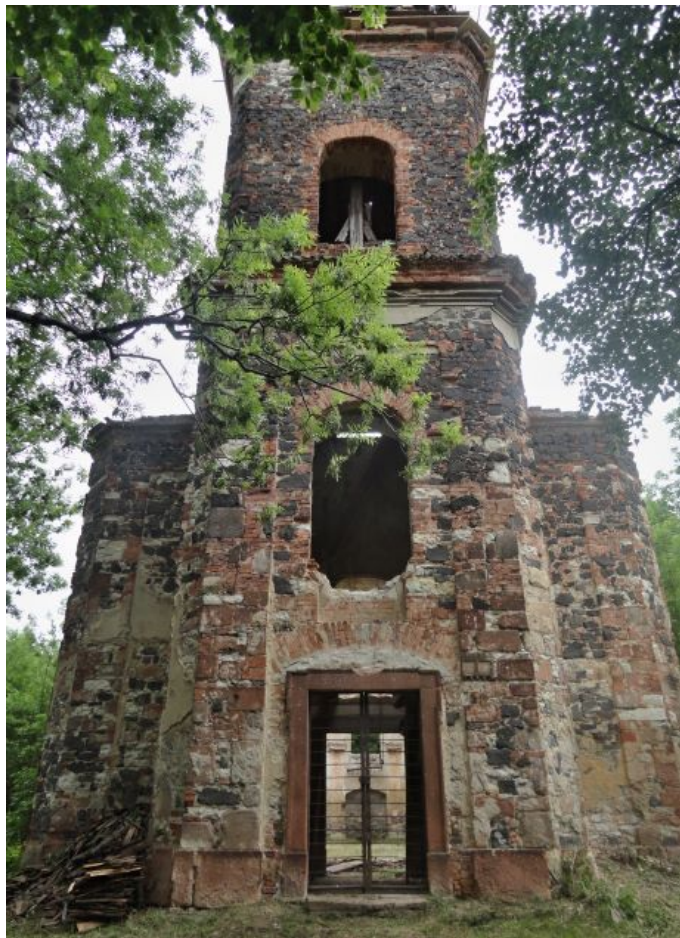
Pohled na západní průčelí věže od západu.

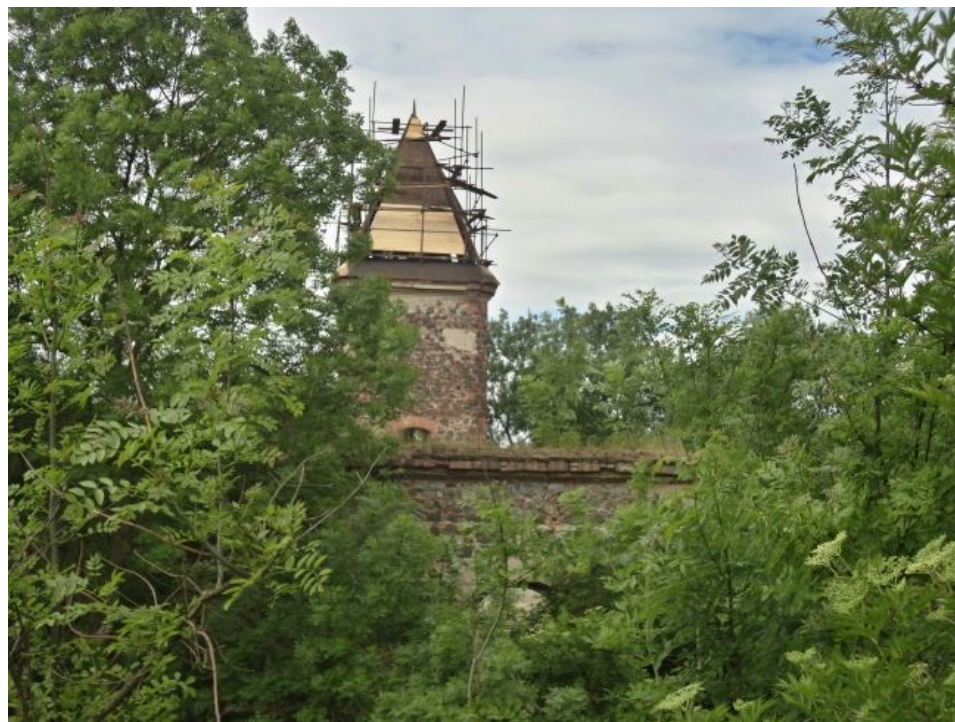
Pohled na závěr kostela od východu.

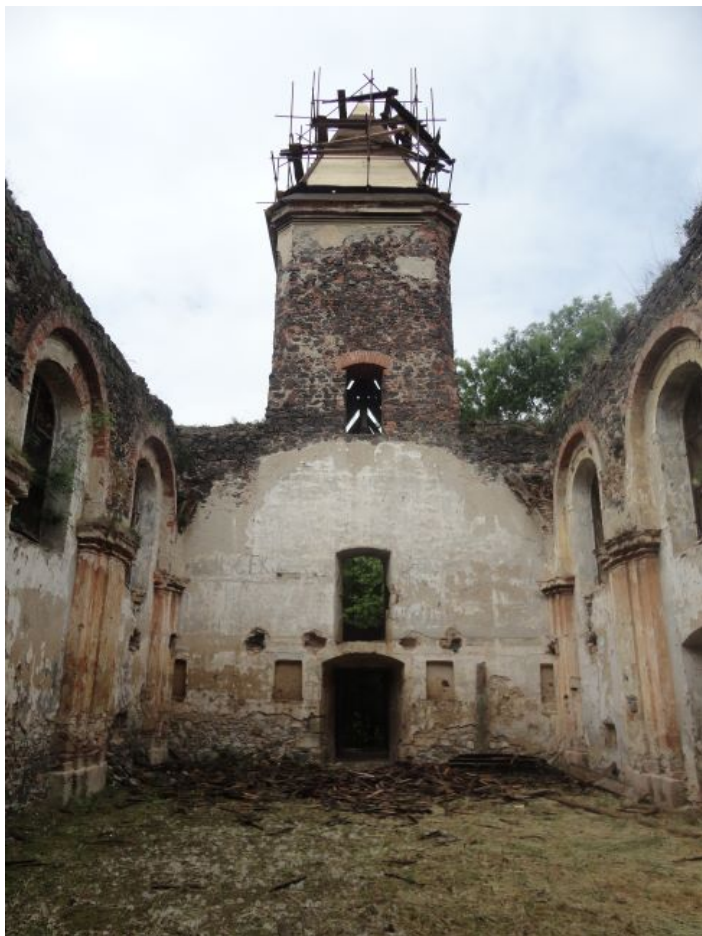
Pohled z presbytáře k západnímu průčelí a na věž.

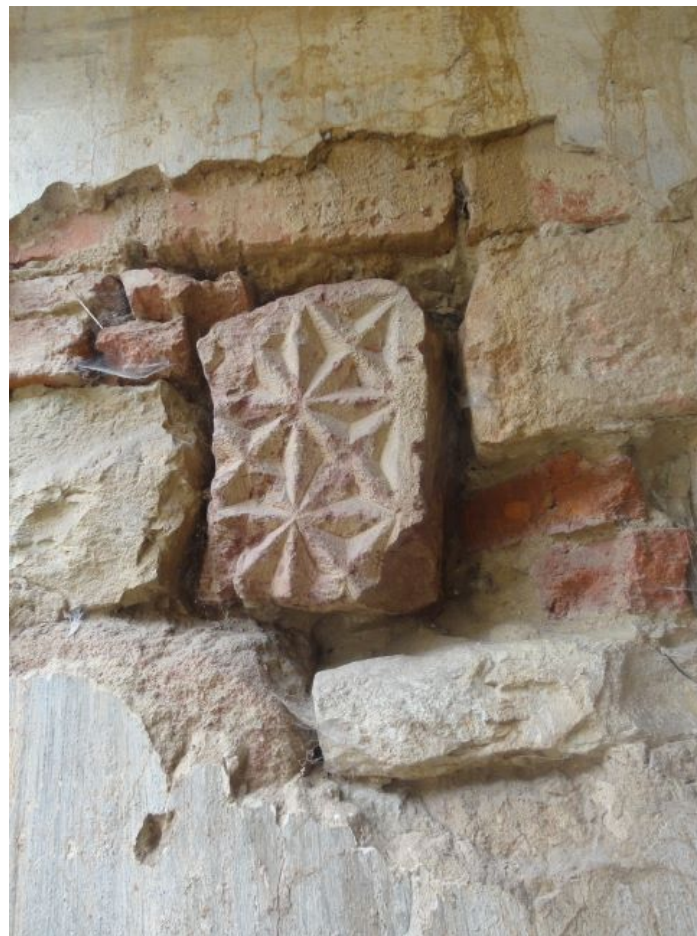
**Historie stavby:** filiální barokní kostel archanděla Michaela byl postaven kolem roku 1750, pravděpodobně na místě starší stavby. K tomuto předpokladu navádějí druhotně použité artefakty v severním a západním průčelí (další je umístěn ve vstupním otvoru z přízemí věže do lodi a také v ostění vstupu na kruchtu).

Detail druhotně použitého kamenného článku v severním průčelí lodi, pohled od severu.

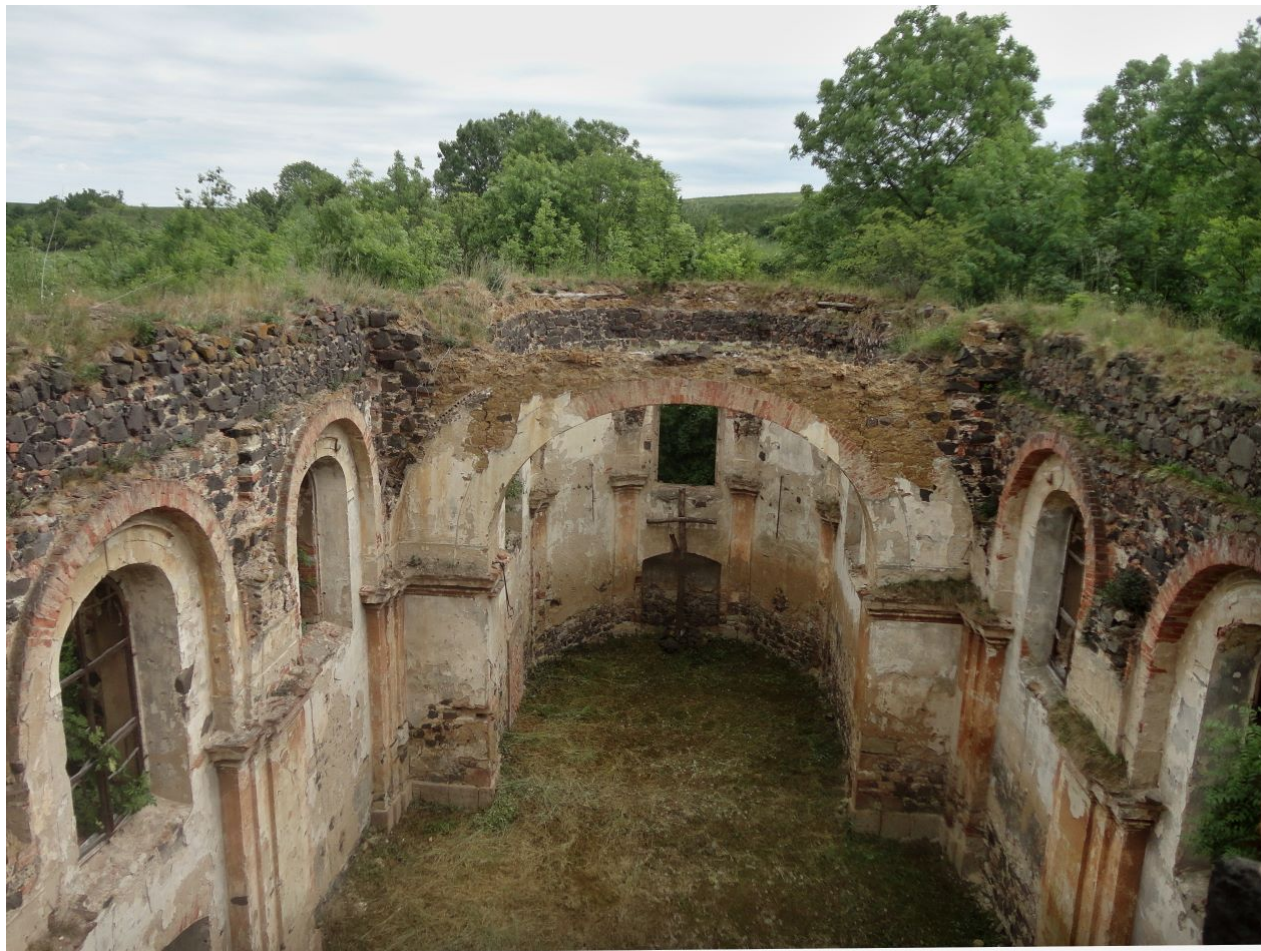
Koruna obvodového zdiva loďe, pohled z patra věže.

| <u>stav objektu</u> | <u>stavební prvek/jev</u> | <u>část objektu</u> | <u>materiál prvku</u> | <u>detail prvku/jevu</u> | |
|---|---|---|---|---|---|
| | | obvodové zdivo má zadrnované koruny,<br>nevykazuje známky závažnějšího poškození | | nátěr | ne |

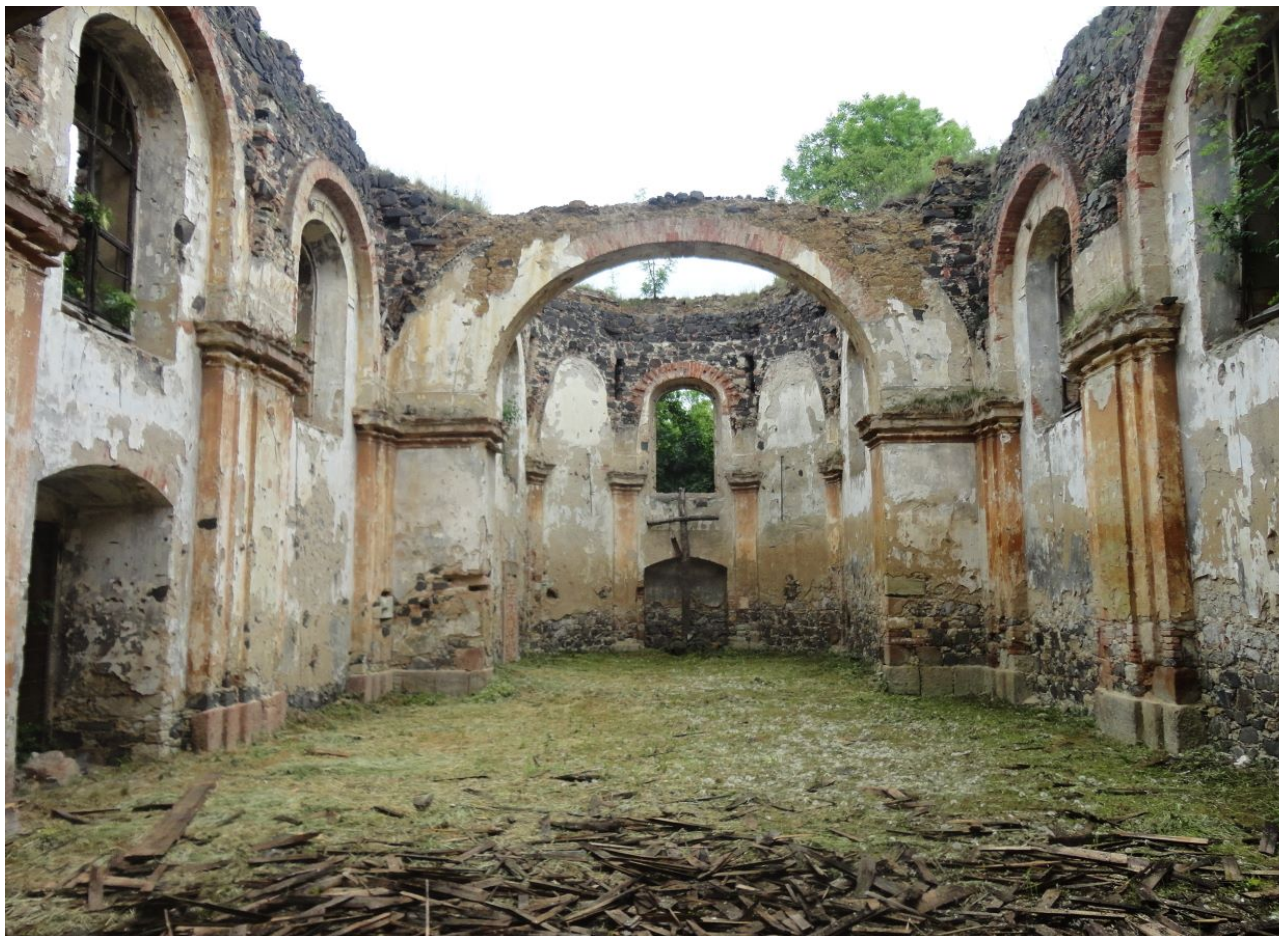
Pohled od hlavního vstupu na západě k závěru presbytáře.
