| Karta ohrožené památky | | Lidová architektura | | | |
| katastrální území<br>Libouchec<br>číslo k.ú. 683418 | Část obce<br><b>Libouchec</b> | Obec<br>Libouchec | Okres<br>Ústí nad Labem | Kraj<br>Ústecký | Číslo rejstříku ústř. seznamu<br><b>42846/5-197</b> |
| Název (označení) památky<br><b>venkovský dům č. p. 53</b> | | Schválení zápisu/rozhodnutí o prohlášení<br>prohlášeno rozhodnutím školské komise<br>ŠKK ONV 20. 5. 1963 čj. 7763 | | Součást | Ochranné pásmo |

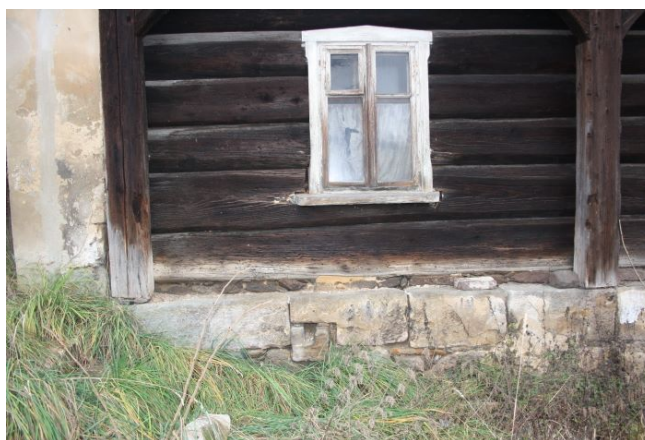
JV průčelí, část podstavky a detail odtoku ze světnice pod levou špaletou okna č. 66
