| Karta ohrožené památky | | Lidová architektura | | | |
| katastrální území<br>Libědice<br>číslo k.ú. 681903 | Část obce<br><b>Čejkovice</b> | Obec<br>Libědice | Okres<br>Chomutov | Kraj<br>Ústecký | Číslo rejstříku ústř. seznamu<br><b>32055/5-609</b> |
| Název (označení) památky<br><b>venkovská usedlost - stáje</b> | | Schválení zápisu/rozhodnutí o prohlášení<br>ŠKK ONV Chomutov 11. 12. 63 | | Součást | Ochranné pásmo |

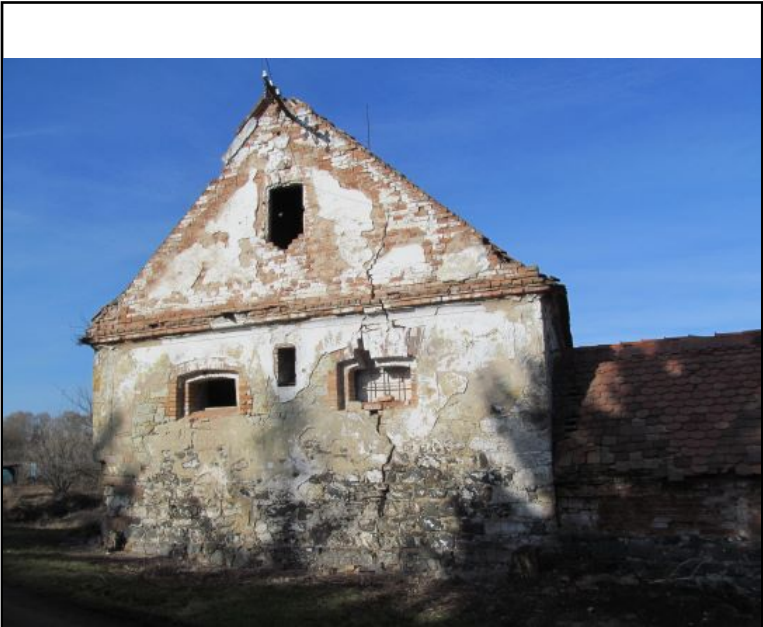
| Karta ohrožené památky | | Lidová architektura | | | |
|---|---|---|---|---|---|
| | | <p>Objekt stájí se nachází v jižní části zemědělského areálu. Jedná se o přízemní stavbu se sedlovou střechou, okapní stranou orientovanou do dvora. Východní průčelí obrácené do návsi protínají dvě okenní osy, mezi nimiž se nachází jeden větrací otvor. Průčelí není patřeno soklem. Vlastní plocha průčelí v přízemí není výrazněji architektonicky členěna. Štít je od plochy fasády oddělen průběžnou profilovanou korunní římsou. Samotný štít je prolomen jedním nakládacím otvorem. Štít byl zakončen přesahem střešní krytiny. Jižní průčelí protíná osm okenních os, které se v pravidelném rytmu střídají s obdélnými větracími otvory. Okenní otvory jsou zakončeny segmentovými záklenky. Samotné průčelí není výrazněji architektonicky členěno, zakončuje jej pouze odstupňovaná profilovaná korunní římsa. K západnímu průčelí byl přistavěn novodobý přístavek s pultovou střechou, dnes tedy prolamují průčelí dva druhotně zhotovené vstupní otvory. Severní průčelí protíná deset os, přičemž čtvrtá, šestá, osmá a desátá osa zleva je osou dveří, ostatní jsou osami okenními. Průčelí je opět jednoduché a postrádá výraznější architektonické členění, pouze v západní části průčelí se nacházejí dva segmentové oblouky, zřejmě původních vjezdů.</p> <p>Výplně dveřních tvorů jsou druhotné a provizorní, skládají se ze svlakových výplní, které pokrývají na sraz umístěná prkna a jsou instalovány vždy na dva kovové závěsy. Výplně okenních otvorů jsou rovněž druhotné, nacházejí se pouze na severní straně a to v sedmé a deváté ose zleva. Jedná se o dvoukřídlá dřevěná nečleněná okna.</p> <p>Omítky jsou vápenné hladké, opášené vápenným nátěrem bílé barvy.</p> <p>Střecha objektu je pokryta pálenou střešní taškou - bobrovkou v jednoduché sklatbě.</p> | | | |

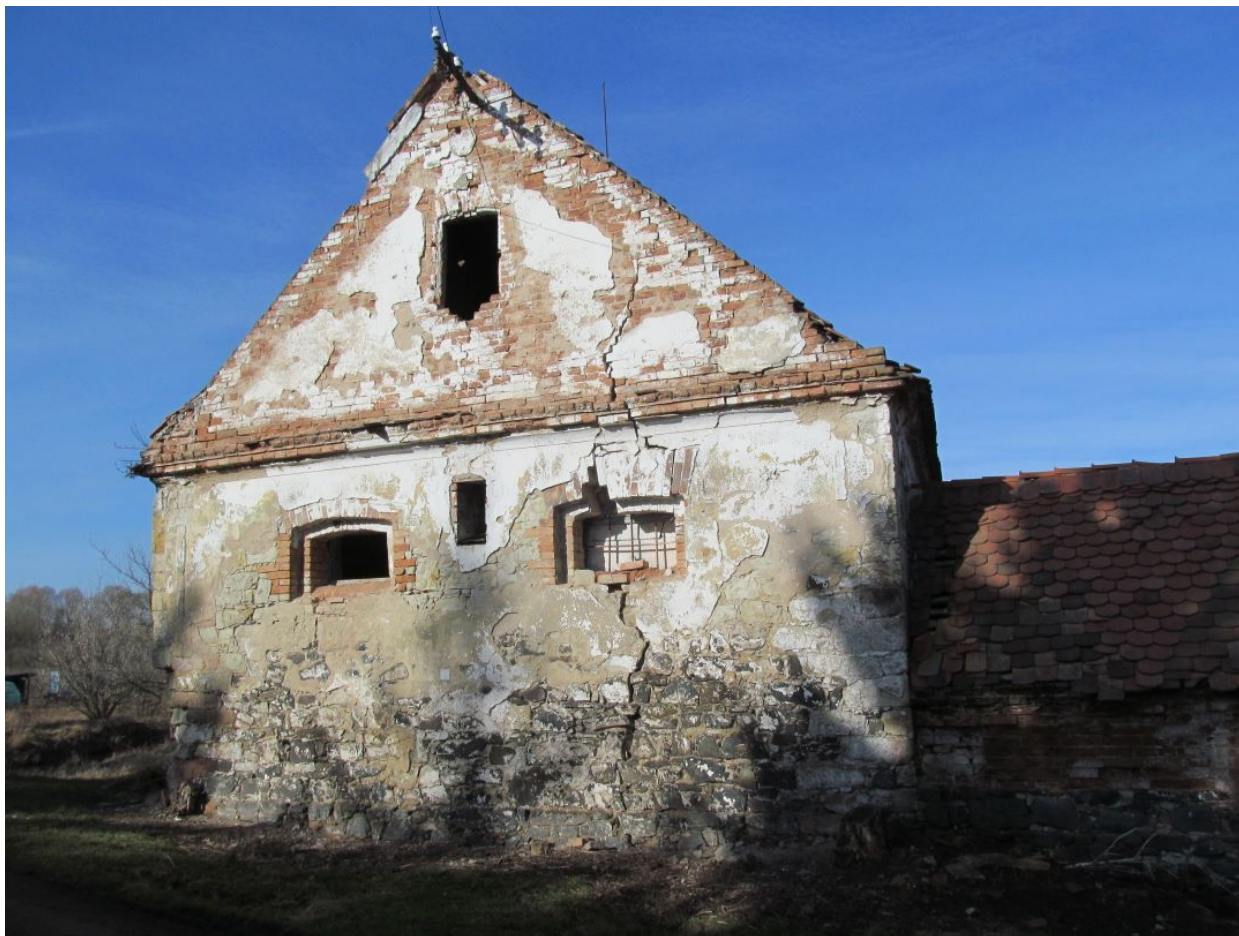
Doplňkový list - č. 4b

Čejkovice, okres Chomutov, Ústecký kraj  
32055/5-609, č. p. 21, stáje  
exteriér, východní průčelí, stav v roce 2015, pohled od východu

| <u>stav objektu</u> | <u>stavební prvek/jev</u> | <u>část objektu</u> | <u>materiál prvku</u> | <u>detail prvku/jevu</u> | |
|---|---|---|---|---|---|
| celkový stav | statika exteriér | objekt - celek | | trhliny | na východní štítové stěně je |
| | <u>datace/stáří</u> | <u>stav</u> | <u>původnost</u> | deformace | propadd okenních záklenků |

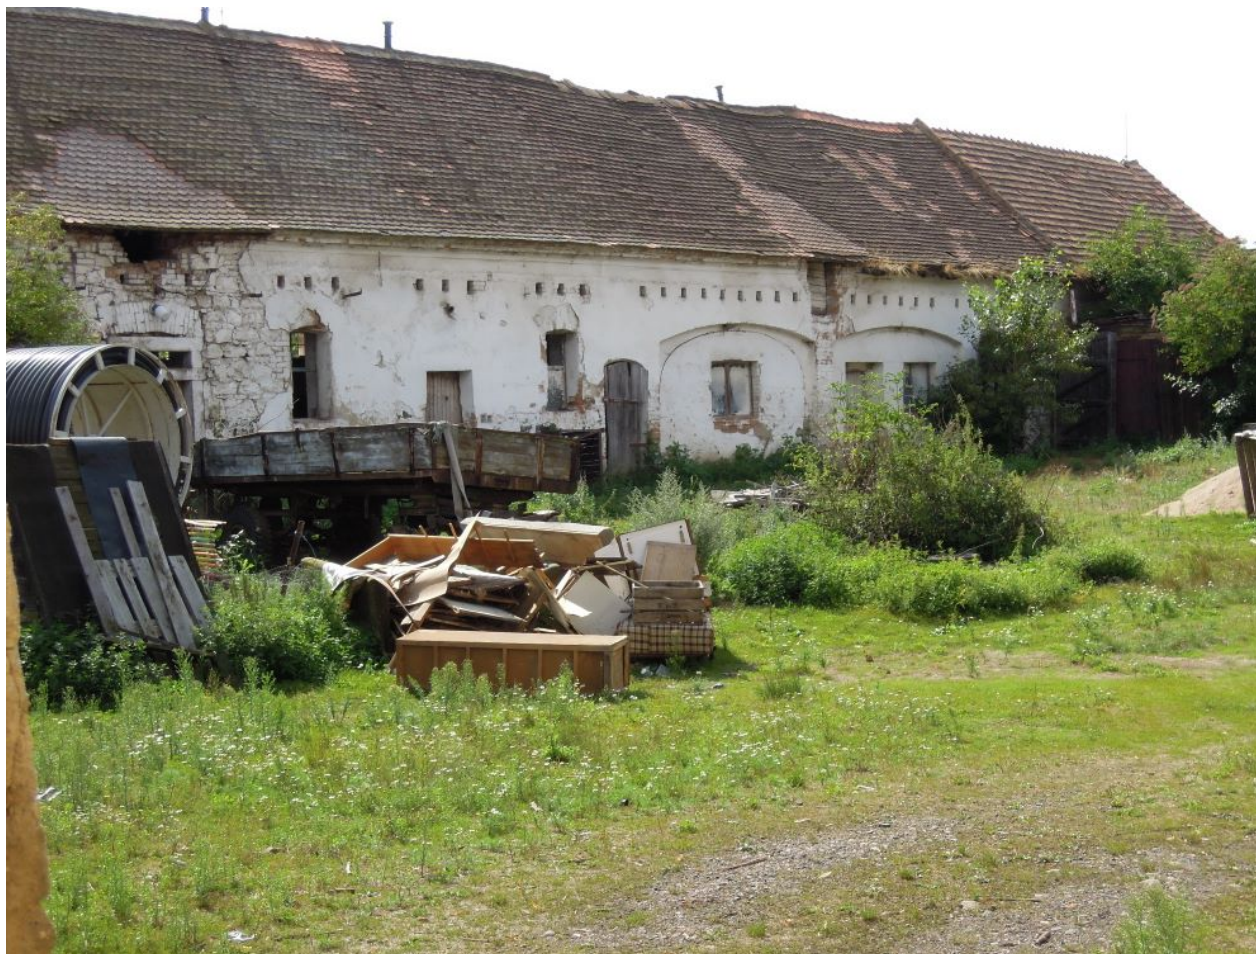
Doplňkový list - č. 4a

Čejkovice, okres Chomutov, Ústecký kraj  
32055/5-609, č. p. 21, stáje  
exteriér, severní průčelí, stav v roce 2013, pohled od severu

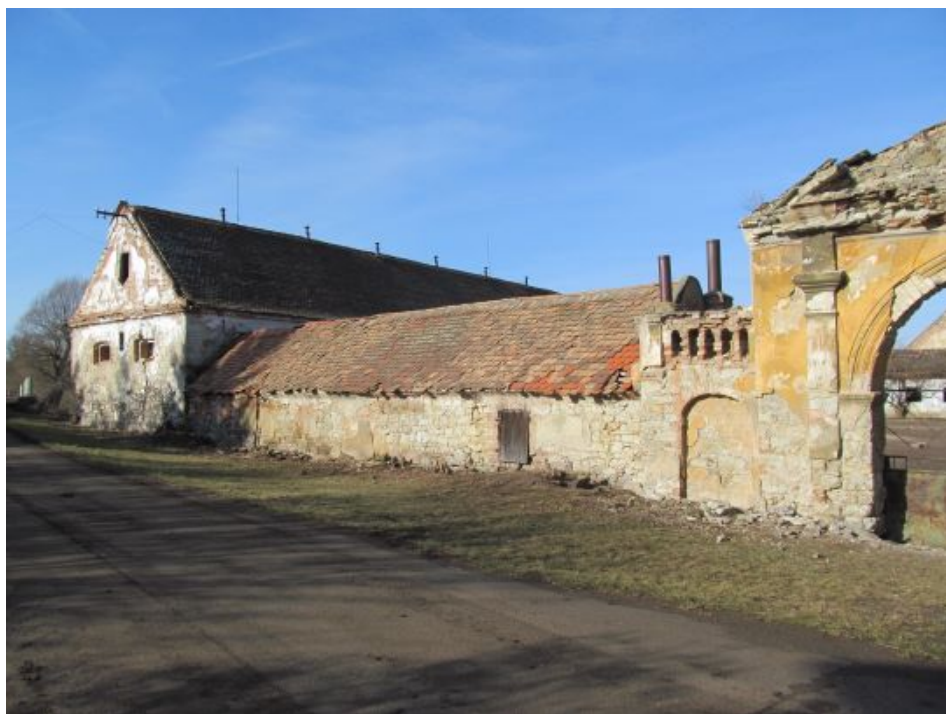
Čejkovice, okres Chomutov, Ústecký kraj  
32055/5-609, č. p. 21, stáje  
exteriér, severní a východní průčelí, stav v roce 2015, pohled od severovýchodu

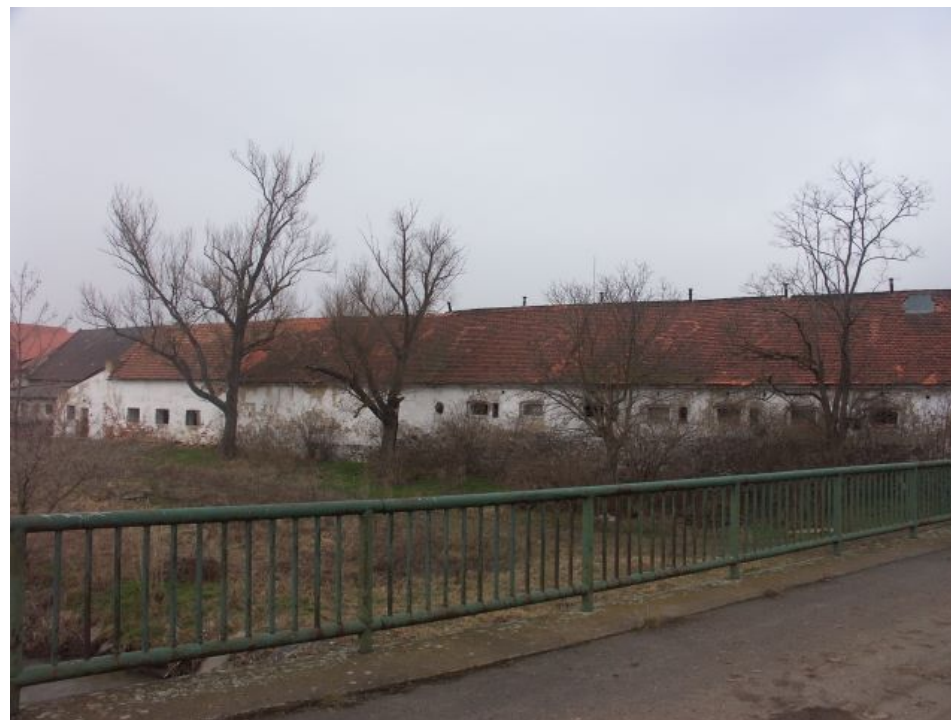
Čejkovice, okres Chomutov, Ústecký kraj  
32055/5-609, č. p. 21, stáje  
exteriér, jižní průčelí, stav v roce 2008, pohled od jihu

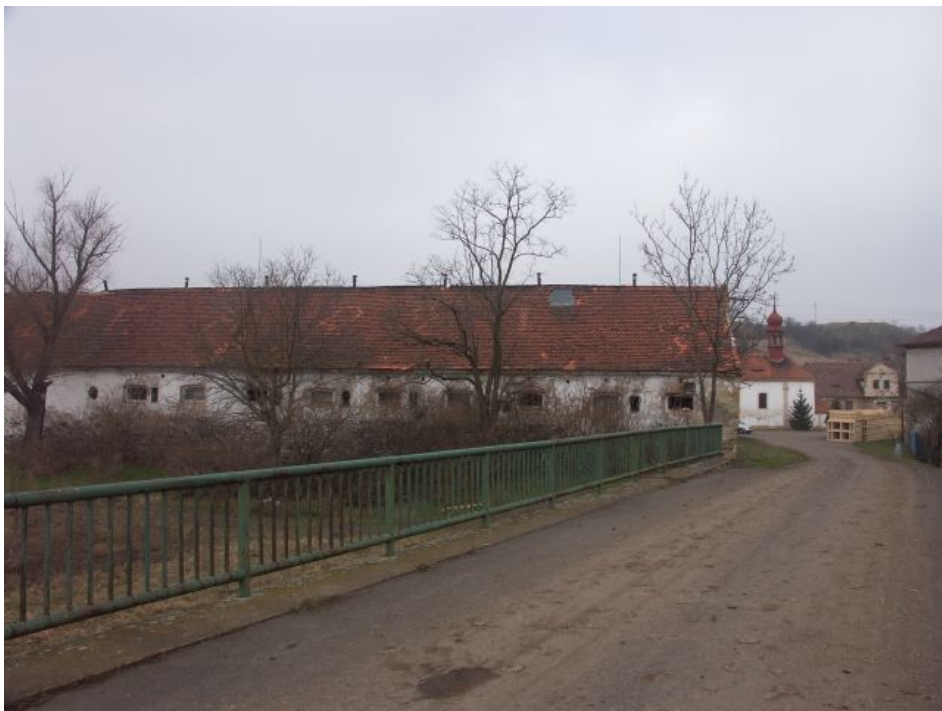
Čejkovice, okres Chomutov, Ústecký kraj  
32055/5-609, č. p. 21  
exteriér, jižní průčelí, stav v roce 2008, pohled od jihu

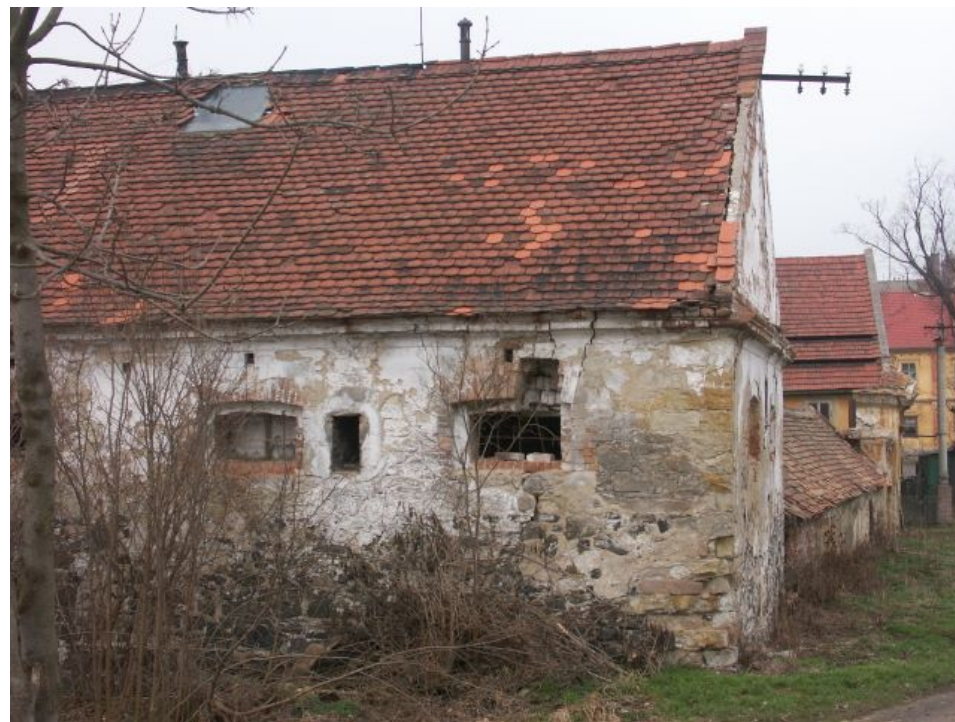
Čejkovice, okres Chomutov, Ústecký kraj  
32055/5-609, č. p. 21  
exteriér, detail jihovýchodního nároží, stav v roce 2008, pohled od jihu
