ELS

| 1. Obec:<br><b>Chyše</b><br>Osada: <b><u>Podštělý</u></b> | 2. Okres:<br><b>Karlovy Vary</b> | Hodnota<br><b>III.</b> | Zachování | Využití<br><b>III.</b> |
| 5. Název (označení) památky:<br><b>Kaple</b> | | 7. Umístění památky v objektu: | | |
| 10. Časové, slohové a autorské určení:<br><b>Kaple z 1. pol. 19. stol.</b> | | 11. Autor nebo výrobní označení: | | |

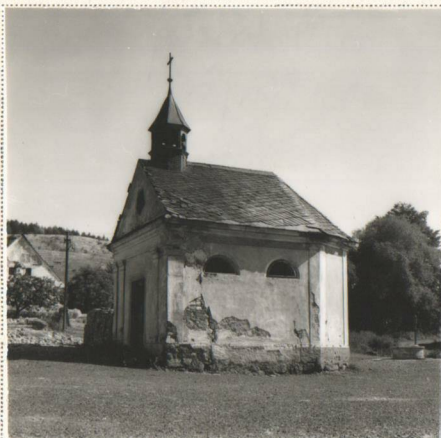
| <p>13. Stav zachování památky a příp. návrhy opatření:</p> <p><b>Ve velmi špatném stavu. Krytina silně narušena, Omítka opadáva až na úhlové zdivo, trhliny ve zdivu na průčelí i na postraních stranách. Podnož stavby odkryta až na lomové zdivo, části vymleté. Nástěnní malby v interiéru téměř zničeny.</b></p> | <p>16. Odkaz na fotografickou dokumentaci:</p> <p><b>KSSPPOP, č. neg. 6.830<br/>SÚPPOP, 2neg. 6x6 cm</b></p> |
