EVIDENČNÍ LIST NEMOVITÉ KULTURNÍ PAMÁTKY

| 5. Název (označení) památky:<br><br>farní<br>kostel Nanebevzetí P.Marie | 7. Ochranné pásmo: |

DOPLŇKOVÝ LIST KULTURNÍ PAMÁTKY

ohradní zeď

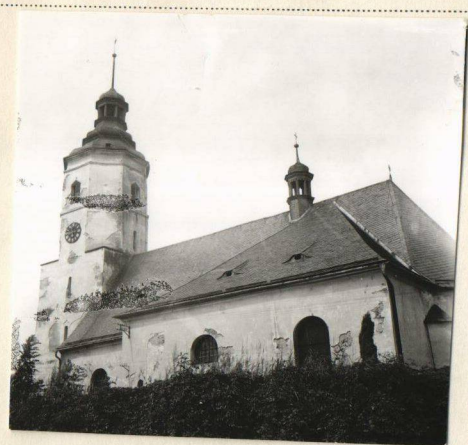
Špatné omítky všech průčelí; na věži pod padající vrstvou novějších nátěrů patrný souvislé plochy sgrafitové omítky.

*V roce 1872 obnovena omítka lodi, nové okapy s architekton. náterem. Nuto plánovat obnovu sgrafitové omítky věže (1943)*

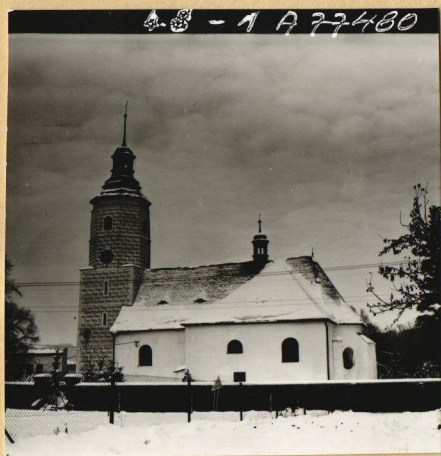
Kamenná, přibližně 2 m vysoká ohradní zeď uzavírající areál hřbitova kolem kostela.

Zdivo z lomového kamene je hladké, neomítané, s opěráky ze stejného materiálu. Vrchol porostlý drny. Zeď je na několika místech poškozená a vypadané kamení je z části nahrazeno a doplněno cihlami.
