1. Obec: Čkyně

4. Poř. číslo: 3534

## EVIDENČNÍ LIST NEMOVITÉ KULTURNÍ PAMÁTKY

srub čp. 54 (+12)

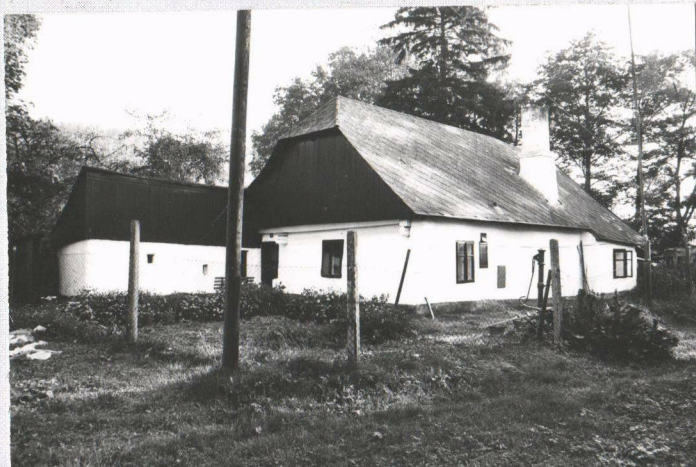
13. Stav zachování památky a příp. návrhy opatření: Zdivo (oblouny) se bortí, stěny kolny při býv.

čp.12 vyduť a hrozí sesutím. V tomto traktu podepřeny stropy zcela se hroutící, četné vysprávky plechem, papírem... Omítka padá v důsledku borcení zdiva. Stropy porušeny, krytina v beznadějném stavu. Vlastní trakt čp.54 v lepším stavu (2). Zadní trakt horší (4-5) Km vy poměrně dobré, ale stropy se pravděpodobně propadnou.
