## Evidenční list nemovité památky

## ÚSTŘEDNÍ SEZNAM KULTURNÍCH PAMÁTEK ČSR

| 6. Název (označení) památky<br><b>věž na sušení hadic</b> | | 7. Rozhodnutí o prohlášení<br><b>MK ČR č.j. k 6.495 / 93<br/>ze dne 1.10. 1998</b> | 8. Součást<br><br>PR<br><br>PZ | 9. Ochranné pásmo |

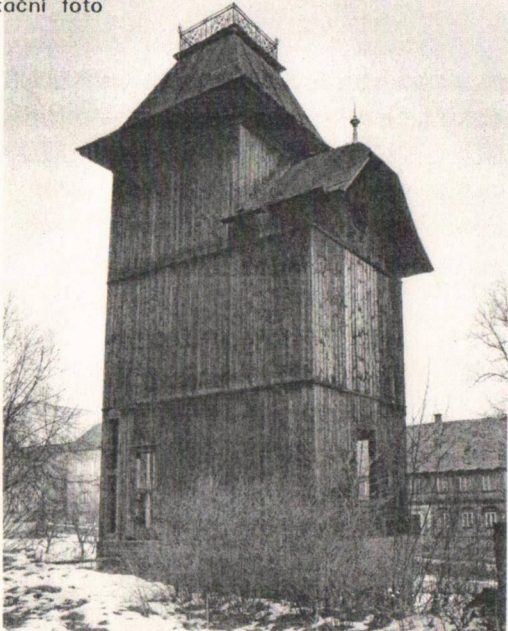
| <p>19. Stav zachování památky, případné návrhy opatření</p> <p>Stav vcelku dobrý, pouze střecha potřebuje větší opravu, hlavně v malé části na vrcholu ohraničené ozdobným zábradlím, kde je bednění již shnilé. (21.I. 1999) Poškozeny jsou i dveře v 1.patře západního průčelí a bednění při nich. Věž sloužila k sušení hasících plátěných hadic, po odstěhování hasičů z č.p.687 je bez využití.</p> | <p>24. Odkaz na fotodokumentaci (č. negativu, datum vzniku, místo uložení)</p> <p>foto PÚ ÚL č.n. 125 265, 125 266, 125 267, 132 138,</p> | |

| <p>22. Poznámky</p> <p>V letech 2000-2001 proběhla oprava střechy – výměna krytiny (plech). Zároveň částečná oprava bednění.</p> | <p>27. Přehled doplňkových listů</p> <p>1. dokončení popisu</p> | |
