| 1. Obec<br>Dobruška | 2. Okres<br>Plzeň - jih | Hodnota<br>II. II. | Zachování | Využití |

# EVIDENČNÍ LIST NEMOVITÉ KULTURNÍ PAMÁTKY

most nad Radbuzou

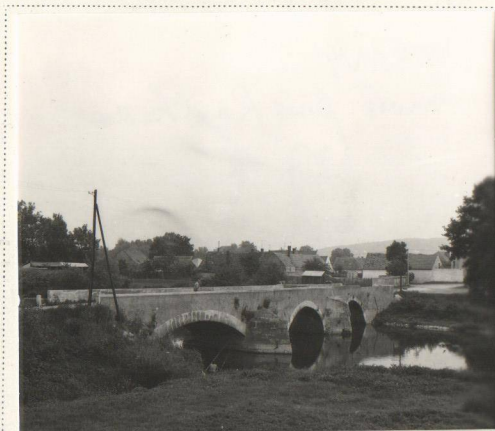
Parapetní zídka na jižní straně nad 1. obloukem od města částečně zbořena, socha sv. Jana Nepomuckého chybí, kvalitní podstavec poškozen spráskováním pískovce.
