| 1. Obec:<br><b>Vimperk</b> | 2. Okres:<br><b>Prachatice</b> | Hodnota<br><b>II. M III</b> | Zachování<br><b>nutná oprava</b> | Využití |
| EVIDENČNÍ LIST NEMOVITÉ KULTURNÍ PAMÁTKY | | 3. Kraj:<br><b>Jihočeský</b> | 4. Poř. číslo:<br><b>3831</b> | |

| 5. Název (označení) památky:<br><b>Kostel Navštívení P. Marie</b> | 7. Ochranné pásmo: |

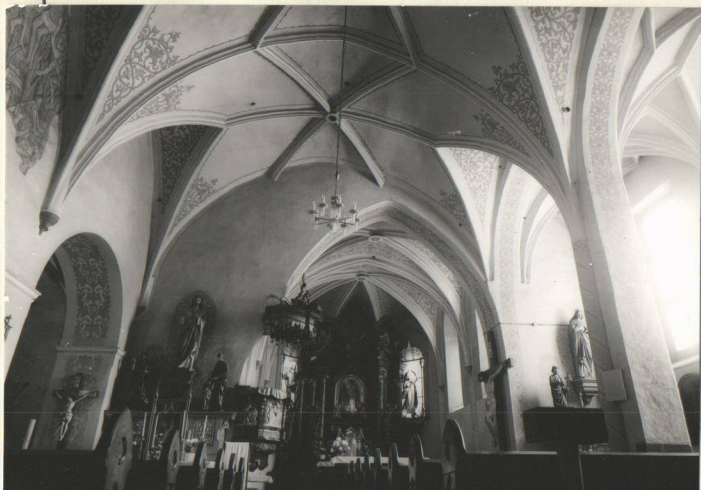
**nutná oprava**
