| 1. Obec:<br><b>Sedlec - Prčice</b><br><b>část Prčice</b> | 2. Okres:<br><del>Domašov</del><br><b>Příbram</b> | Hodnota<br><b>II.</b> <b>II.</b> | Zachování | Využití |

EVIDENČNÍ LIST NEMOVITÉ KULTURNÍ PAMÁTKY

| 5. Název (označení) památky:<br><b>areál kostela</b><br><del>kostel sv. Vavřince</del><br><b>1. kostel</b><br><b>2. ohrazení s brankami</b><br><b>3. kříž před branou</b> | 7. Ochranné pásmo:<br><b>býv. hřbitov</b> |

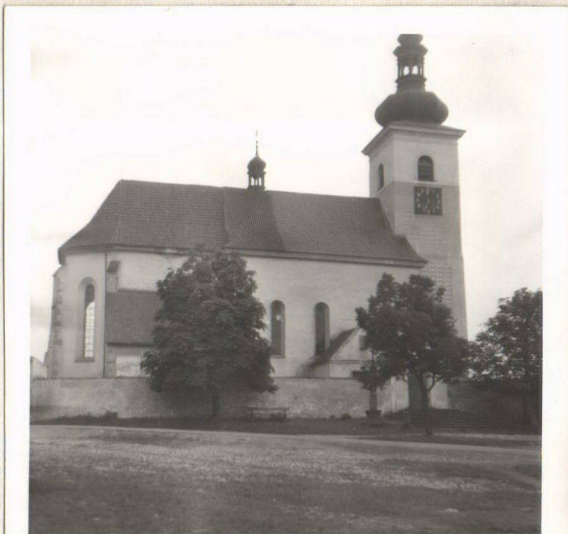
| <p>13. Stav zachování památky a příp. návrhy opatření:</p> <p><b>poškozena střecha, částečně opadává omítka, vlhko</b></p> | <p>16. Odkaz na fotografickou dokumentaci:</p> <p><i>fotoarchiv SPPOP</i></p> |
