| Sebranice | Svitavy | II. II. | | |

EVIDENČNÍ LIST NEMOVITÉ KULTURNÍ PAMÁTKY

Kostel sv. Mikuláše

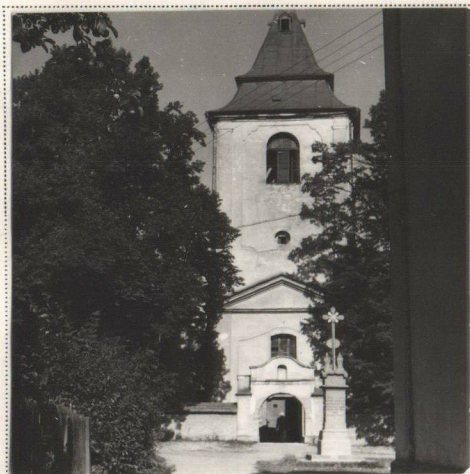
| <p>13. Stav zachování památky a příp. návrhy opatření</p> <p>Vadná omítka,okna,interiér nevkusně vymalován.Před málo lety dala cirk.správa kostela odstranit původní střechu věže./Při opravě/. Na místo původní,originální věžové střechy se stanovým náběhem a přechodem do tvaru nižší cibule,pořízen krov a střecha nyníjší,velmi nevkusná.</p> | <p>16. Odkaz na fotografickou dokumentaci</p> <p>Výtv.arch.E. Kubiček</p> |
| <p>14. Dřívější i současný způsob využití a příp. návrhy opatření</p> <p>Památková hodnota poškozením této původnosti značně utrpěla.Kdyby bylo možné do budoucnosti dochovati doporučení a dokumentací starého stavu,měla by střecha věže při obnově krovu ve tvaru býti rekonstruována na původní, /Kubiček/.</p> | <p>17. Odkaz na měřickou a jinou dokumentaci</p> |
