| LIST OBJEKTU v území zpracovávaných zásad ochrany památkových hodnot | | LIST ČÍSLO: 46 |
| Rejstříkové číslo ÚSKP:<br>35195/8-222 | Název objektu:<br>Měšťanský dům | |
| Číslo domovní:<br>č.p. 87 | Ulice:<br>nám. Svobody | |

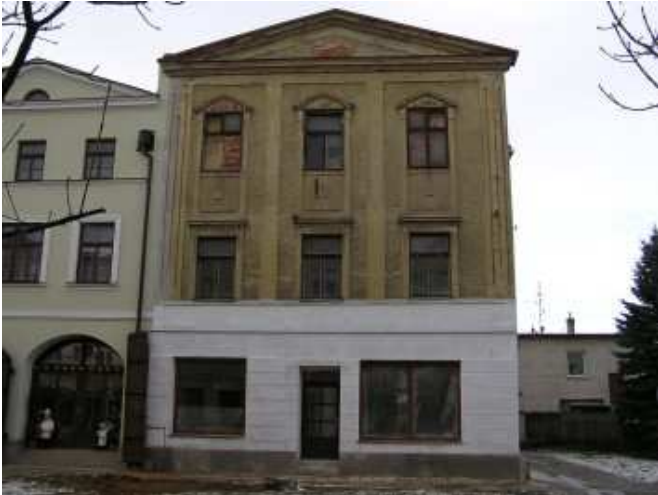
| <b>Závady objektu:</b><br>nevhodné úpravy interiéru; | | |

| <b>Regulativy:</b><br>rehabilitace fasády;<br>-; | | |
