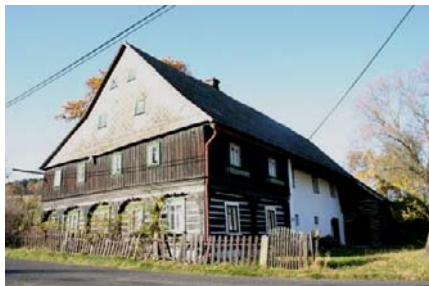
Dům byl zcela ušetřen novodobých degradujících úprav, takže za jedinou závadu je možné považovat špatný stavebnětechnický stav některých konstrukcí (především roubeného přístavku) a fasádních omítek.

Zachovat objekt ve stávající podobě včetně všech výše uvedených historických konstrukcí a detailů, průběžně udržovat pomocí tradičních materiálů a technologií. Opravit schodiště do patra (výměna dožilých částí za kopie). Tradičním tesařským způsobem opravit roubený přístavek (výměna dožilých trámů za rozměrové kopie, nejlépe z tesaného dřeva nebo alespoň řezaného se sraženými hranami a hoblovaným povrchem. Opravit fasády (vápenná omítka, vápenný nátěr), barevnost řešit nejlépe na základě průzkumu barevnosti.
