## Evidenční list nemovité památky

## Ústřední seznam kulturních památek ČR

| Název (označení) památky<br><b>dům čp. 7</b> | | Schválení zápisu/rozhodnutí o prohlášení<br>zapsáno rozhodnutím školské a kulturní komise<br>ONV v Mostě: zn. Škol./Fe-63 z 27. 5. 1963 | | Součást | Ochranné pásmo |

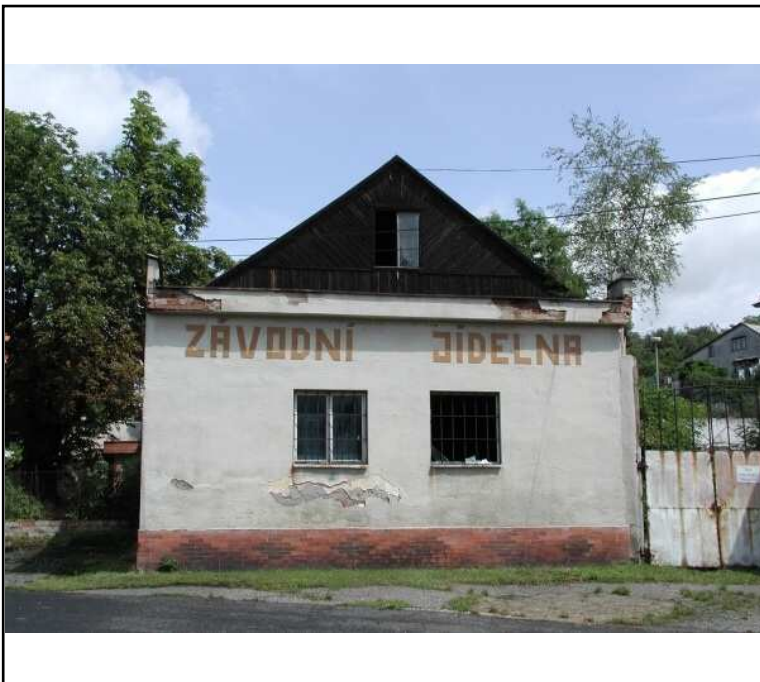
## Identifikační foto

| <p>Stav zachování památky, příp. návrhy opatření</p> <p>poměrně dobrý; vykazuje závady, způsobené absencí běžné údržby - ty jsou menšího rozsahu, střecha je v poměrně dobrém stavu (chybí pouze malý počet tašek na jihovýchodní straně) - 7/2004 *</p> | <p>Odkaz na fotodokumentaci</p> <p>109949 (31. 1. 1995), 159481-159482 (22. 7. 2004)</p> |
