# EVIDENČNÍ LIST NEMOVITÉ KULTURNÍ PAMÁTKY

**fil.**  
**kostel Michaela archanděla**  
**s areálem hřbitova**

## Doplňkový list kulturní památky

Litínový kříž.

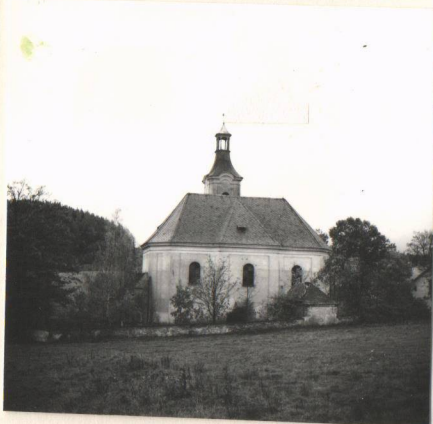
**Poměrně dobrý stav. Uvnitř trhliny v konše a lunetě závěru a v klenbičce nad oknem oratoře. Vytlučená okna.**
