## EVIDENČNÍ LIST NEMOVITÉ KULTURNÍ PAMÁTKY

**1210**

**bývalá lázeňská budova**

**kaple P. Marie**

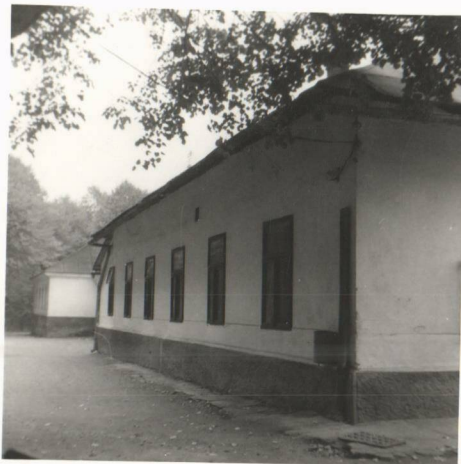
| <p>13. Stav zachování památky a příp. návrhy opatření:</p> <p><b>Celková údržba budovy</b></p> | <p>16. Odkaz na fotografickou dokumentaci:</p> <p><b>KSPPOP Středočeského kraje</b></p> |

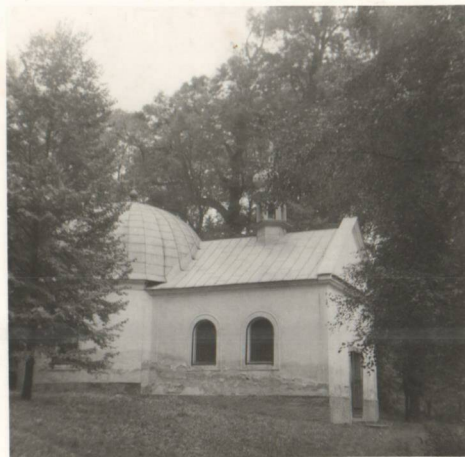
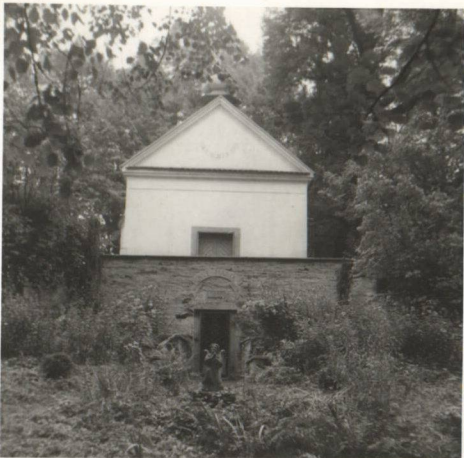
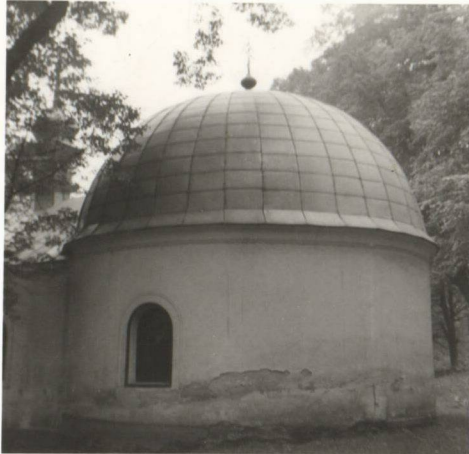
| <p>13. Stav zachování památky a příp. návrhy opatření:</p> <p>Kaple opravena, omítky trpí však ve spodních partiích vzlinající vlhkostí. Oplechování střech a věžičky zbavilo kapli z velké části dřívější malebnosti, které jí dodávala šindelová krytina. Právě tak necitlivě, čistě utilitárně opravená terasní zeď s dvířky k prameni před kapličkou.</p> | <p>16. Odkaz na fotografickou dokumentaci:</p> <p>KSPPOP Středočes.kraje</p> |
