EVIDENČNÍ LIST NEMOVITÉ KULTURNÍ PAMÁTKY

3. Kraj:
Středočeský

4. Poř. číslo:
613/1-2

5. Název (označení) památky: *areál*
1. KOSTEL SV. LUKÁŠE
s márnicí
2. a obradní poutě s branou

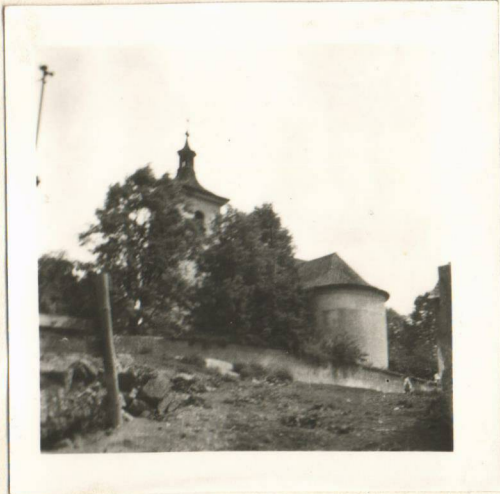
R. 1962: Stav památky špatný, zejména střecha. Arkýř na S- úplně zřícen, desolátní stav plechové krytiny věže. Oba obrazy ze 17. stol. poškozeny - rozestupují se desky obrazů, malba odprýskává /u obr. sv. Barbory/. Plátno obr. sv. Šebestiána se krabatí /působením mokrého prostředí/, střecha prosakuje, hrozí zhroutilí.
R. 1969: Oprava: Kostel byl velmi pěkně opraven - pouze obvodová zeď potřebuje opravy v koruně, celek působí velmi dobře na rozdíl od fary.

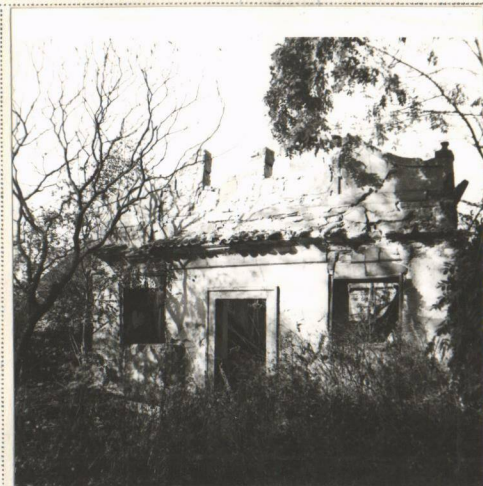
12. Zhodnocení památky a zdůvodnění ochrany:	15. Odkaz na literaturu:
13. Stav zachování památky a příp. návrhy opatření: krajně desolátní, zřícený strop, konstrukt. zdivo má trhliny. Omítka velmi poškozena, krytina střechy špatná, krov dobrý. <i>1971: Střecha márnice sbořena, krov u propadl.</i>	16. Odkaz na fotografickou dokumentaci: příložena <i>fotoarchiv SSPPOP</i>
14. Dřívější i současný způsob využití a příp. návrhy opatření: Márnice je i v současné době stále v provozu a proto doporučujeme, aby se MNV postaral o její opravu. MNV nepřevzal objekt pro neudržitelný stav	17. Odkaz na měřickou a jinou dokumentaci:
20. Poznámky, záznamy změn a doplňků:	18. Evidenční list zpracoval (jméno, datum, podpis): 9/62 Nováček, Chyská 3/69 dopl. a revid. F. Ochotný 19. Záznam doplňkových listů:
