| 1. Obec:<br><b>Lobendava</b><br>Osada: | 2. Okres:<br><b>Děčín</b> | Hodnota<br><b>III.</b><br><i>MTL</i> | Zachování | Využití |

EVIDENČNÍ LIST NEMOVITÉ KULTURNÍ PAMÁTKY

**kostel Navštívení P. Marie**

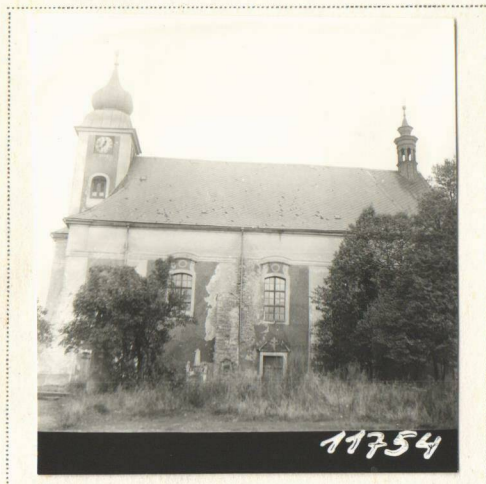
Obdélné jednolodí s užším půlkruhově uzavřeným presbytářem, s hranolovou věží v západním průčelí. Stěny hladce omítnuty, členěny mohutnými opěráky v místech vnitřních pilířů. Západní průčelí s mohutnými nárožními opěráky, věž zcela vestavěm, nad portálem do předsíně 2 kruhová okna. Věž patrová s půlkruhově zaklenutými okny, završena cibulovou bání. Střecha sedlová krytá taškami, nad presbytářem polygonální sanktusník. Okna lodi segmentově zaklenuta s geometrickou supraportou se segmentovou římsou. V jižní stěně lodi pravouhlý portál s rozlomeným trojúhelníkovým frontonem. Při severní stěně lodi a presbytáře přízemní obdélná sakristie. Stěny presbytáře bez opěráků. Lodi 3 okenní osy, sklenuta 3 poli valené klenby s lunetami. Pole oddělena pásy, dosedajícími na pilastry s volutovými hlavicemi. Ploché pilastry klenebních a lunetových pásů přisedlé na mohutných přístěnných pilastrech. V západní části lodi žlábková dřevěná vestavěná kruchta dvoupatrová, konvexně vyklenutá ve střední části do lodi, s bočními jednoduchými rameny. Kruchta zdobena dřevěnými vyřezávanými sloupky. Presbytář sklenut 5 lunetami. Nástěnné malby s výjevy mariánské legendy z 19. stol., ve štukových zrcadlech.

| <p>13. Stav zachování památky a příp. návrhy opatření:</p> <p><b>stav dobrý, střecha se opravuje</b></p> | <p>16. Odkaz na fotografickou dokumentaci:</p> <p><b>KSPPOP č. n.</b></p> |
