| Evidenční list nemovité památky | | ÚSTŘEDNÍ SEZNAM KULTURNÍCH PAMÁTEK ČSR | | |
| 1. ZSJ (název) <b>Liberec</b><br><u>Bedřichovka</u><br>Číslo | 2. Obec<br><b>Machnín</b><br><i>Liberec</i> | 3. Okres<br><b>Liberec</b> | 4. Kategorie<br><b>Liberecký kraj</b> | 5. Číslo rejstříku ÚS<br><b>101 241</b> |
| 6. Název (označení) památky<br><b>kaplička</b> | | 7. Rozhodnutí o prohlášení<br><b>MK ČR k č. j. 44747/2004<br/>ze dne 25. 08. 2004</b> | 8. Součást<br>PR<br>PZ | 9. Ochranné pásmo |

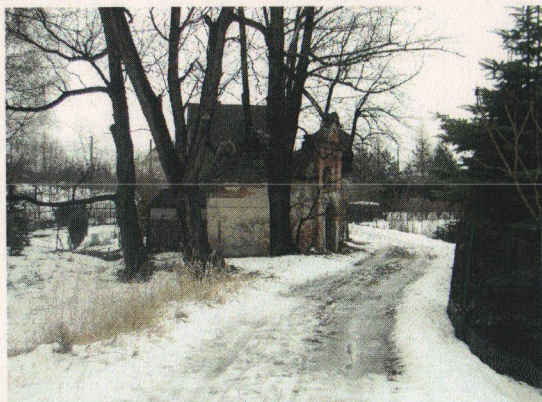
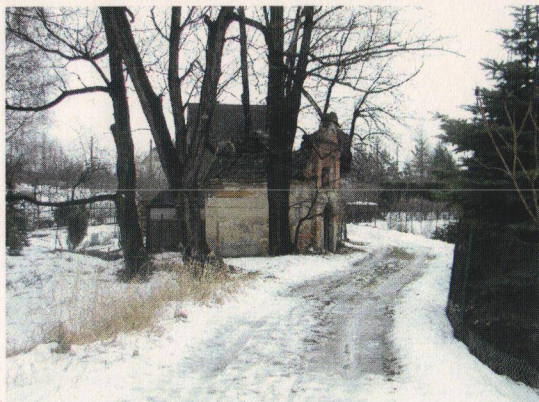
**II. / 2004**  
**Bedřichovka - kaplička**  
**celkový pohled od severu**

II. / 2004  
Bedřichovka - kaplička  
celkový pohled od severu

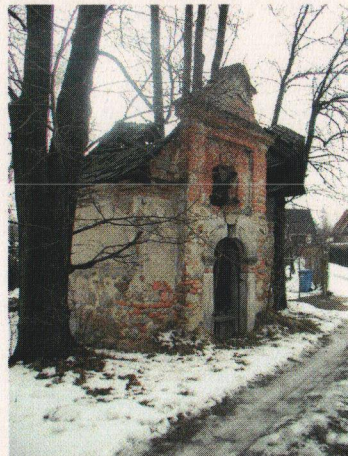
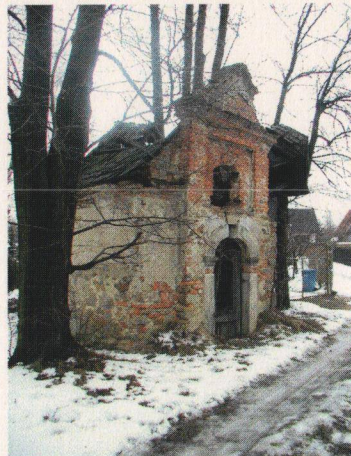
**II. / 2004**  
**Bedřichovka - kaplička**  
**pohled od sevrozápadu**

II. / 2004  
Bedřichovka - kaplička  
pohled od severozápadu

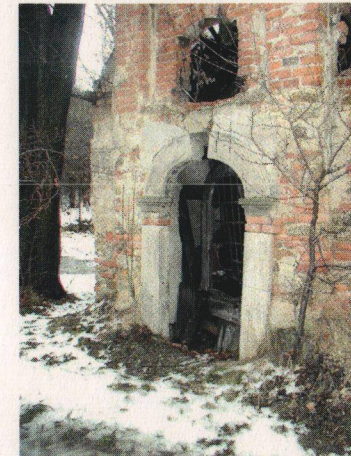
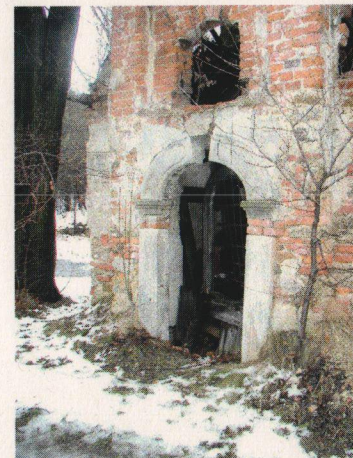
**II. / 2004**  
**Bedřichovka - kaplička**  
**vstupní portál**  
**pohled od jihozápadu**

II. / 2004  
Bedřichovka - kaplička  
vstupní portál  
pohled od jihozápadu

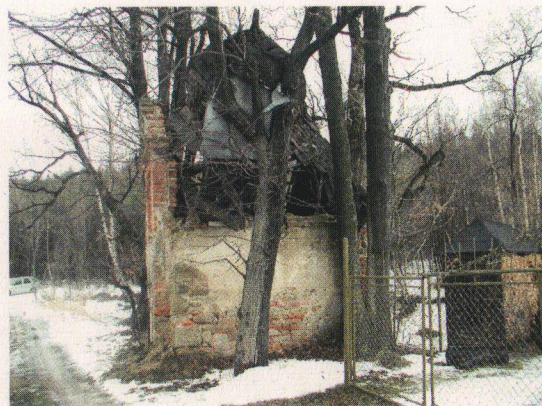
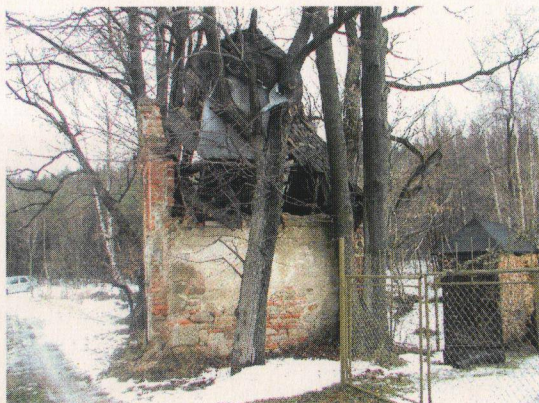
**II. / 2004**  
**Bedřichovka - kaplička**  
**jižní průčelí**  
**pohled od jihu**

II. / 2004  
Bedřichovka - kaplička  
jižní průčelí  
pohled od jihu

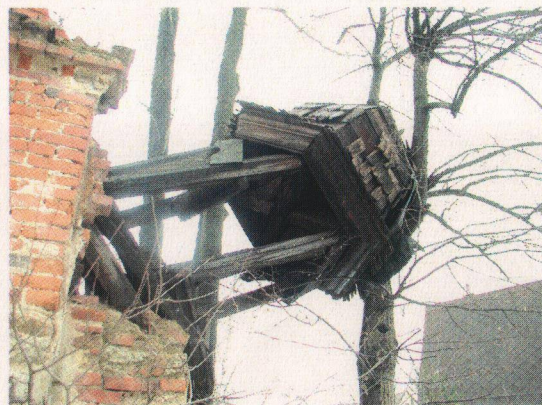
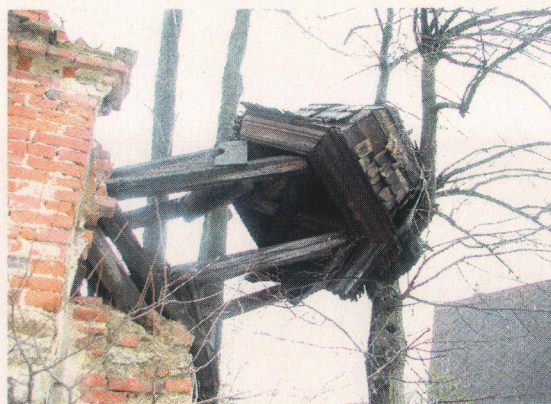
| <p>19. Stav zachování památky, případné návrhy opatření</p> <p>Katastrofální!!!! Krov se z větší části už nachází v interiéru kapličky, zvonička na koruně zdíva drží jen díky okolním stromům. Koruna zdíva je narušená, trhlina v zadní části se stále zvětšuje.</p> | <p>24. Odkaz na fotodokumentaci (č. negativu, datum vzniku, místo uložení)</p> <p>foto PÚ ÚL č. n.: digitální fotografie únor 2004 (autor: Mgr. Tomáš Brož)</p> | |

**II. / 2004**  
**Bedřichovka - kaplička**  
**zvonička**  
**pohled od jihu**

II. / 2004  
Bedřichovka - kaplička  
zvonička  
pohled od jihu
