# Evidenční list nemovité kulturní památky

**dům**

osada (čtvrť) ~~591/5~~ 204 st. ~~šp. 691~~  
parc. č. ~~591/5~~ 204 st.  
ulice (náměstí), popř. místní trať, č. parcely aj.  
**Zámecká ul. 5**

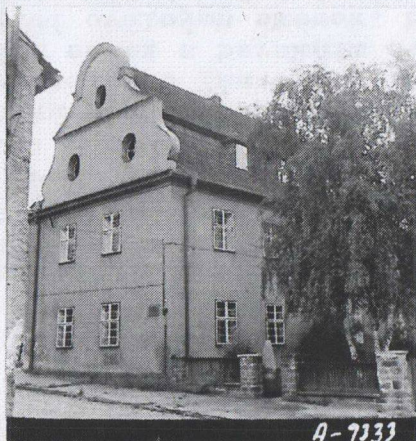
Zděný omítnutý jednopatrový dům na obdélném půdorysu o 2 x 5 okenních osách. Fasáda hladká, členěná profilovanou korunní římsou, na níž štít s horní částí mohutně konkávně vypjatou a postranními konvexně a konkávně vybranými. Ve štítu tři oválná okénka. Střecha mansardová s vikýřky, krytá šindelem. Dům situován štítem do ulice. Vstup v ose delší strany. Místnosti plochostropé.

| <p>13. Stav zachování památky a případné návrhy opatření</p> <p>Dobrý, nevhodně omítnuto.</p> <p>1985: Stav 1 - provedena GO - fasáda vhodně obnovena, celkově ve výborném stavu.</p> <p>1996: renovace fasády</p> | <p>16. Odkaz na fotografickou dokumentaci</p> <p>KSPPOP Ostrava</p> |
