## EVIDENČNÍ LIST NEMOVITÉ KULTURNÍ PAMÁTKY

Městský dům čp. 131

Lidická 8, parc. č. 460 st. pl.,  
k.ú. Nový Jičín - město

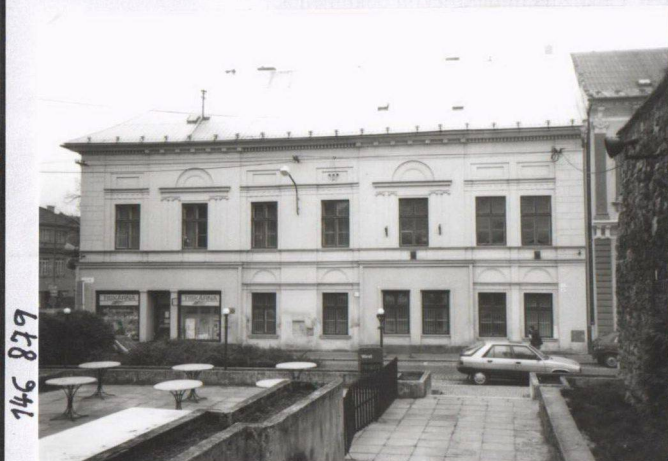
Zděný jednopatrový nárožní dům s náročným klasicistním průčelím a sedlovou střechou. Fasáda přízemí členěna devítí osami - v levé části dva výkladce, uprostřed nichž je proražen dveřní otvor, na pravé straně je umístěno šest okenních otvorů. Plocha přízemí v rozsahu 1. až 3. a 6. až 7. osy vystupuje v mělkém rizalitu z líce zdiva. Nad 4., 5., 8. a 9. okenní osou se nacházejí segmentové frontony. Okenní otvory rámuje kamenné ostění, pod okny jsou umístěny parapetní římsy. Přízemí odděleno od patra kordonovou římsou. Fasáda prvního patra je členěna sedmi okenními osami. Druhá a pátá okenní osa vystupuje z líce zdi v mělkém rizalitu. Pod okny je situována průběžná podokenní římsa. Nad 1., 3., 4., 6. a 7. okenní osou jsou umístěny obdélné frontony a nad 2. a 5. okenní osou segmentové frontony. Nadokenní římsy jsou nesené pilastry, nadokenní římsy 2. a 5. okenní osy pak pilastry sdruženými, situovanými po obou stranách okenního otvoru. Nároží budovy zvýrazňuje kvádrová rustika. Pod korunní římsou je v rozsahu 1., 3., 4., 6. a 7. okenní osy situován zubořez, v rozsahu 2. a 5. osy mutuli. Boční průčelí prolomeno v přízemí vlevo jedním okenním otvorem, vpravo výkladcem. Levá část zvýrazněna kvádrovou rustikou. Fasáda prvního patra členěna jedním okenním otvorem, situovaným v levé části objektu a kvádrovou rustikou. Pod korunní římsou je umístěn zubořez a mutuli. V přízemí zadního průčelí dochovány dveře s vitráží, představující symboly tiskárny z počátku 20. století. Část budovy podsklepena, jedna ze sklepních místností zeklenuta pruskou plackou. Prostřední z přízemních místností zaklenuta pruskou plackou, zbývající místnosti jsou plochostropé. Chodba zaklenuta pruskou plackou. Do patra vede zděné schodiště s dřevěnými stupni, které je nesené pilíři s hlavicemi a se štukovými zrcadly, které zdobí i segmentové schodištní oblouky, štuková zrcadla jsou použita i na stropěch a stěnách schodišťových hal. Prostory patra plochostropé.

| <p>13. Stav zachování památky a příp. návrhy opatření</p> <p>Uliční fasáda a prostory bytů a kanceláří opraveny, nutná oprava fasády do dvora a prostorů chodby v přízemí a schodiště do patra.</p> | <p>16. Odkaz na fotografickou dokumentaci</p> <p>sbírka fotografií PÚ Ostrava</p> |
