Kostel Zvěstování P. Marie

Postaveno 1781. Pozdní baroko. Postaven na místě staršího  
dřevěného kostela, vyhořelého 1758.

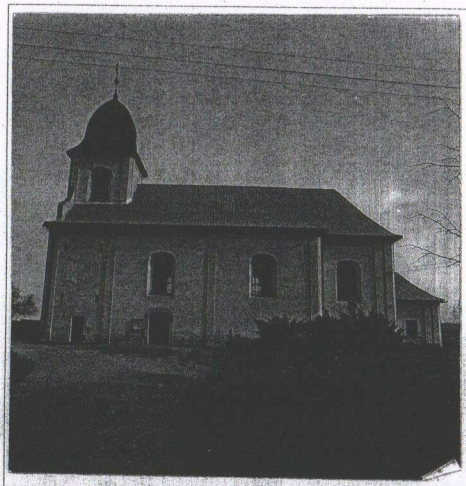
Jednolodní, orientovaný, převážně kamenem zděný a omítaný, s věží v západním průčelí, obdélného půdorysu s užším a s lodí vysokým čtvercovým presbytářem a s menší čtvercovou sakristií připojenou v ose na východě. Západní nevysoká hranolová věž je vbudována s průčelím a s dvěma prolákle zvlněnými bočnicemi nad hlavní římsou vytváří štít. Věž končí osmibokou, šindelem krytou helmici se špicí s koulí a dvouramenným křížem. Střechy sedlové, na východě zvalbené, pokryté červeným alukrytem. Stěny člení pilastry - průčelí 4, boky (1. interval s věží užší), v závěru presbytáře a sakristie zdvojené. Věž členěna dvojicemi pilastrů na každé straně (rohů mezi nimi skosené), v průčelí vázané na členění spodku, s hlavicemi rovněž promítnutými v profilaci římsy. Okna v intervalech, na věži jen o málo menší, dole v řadě nad portály, se segm. záklenky a bez šambrán, s podvojnými špaletami, v nichž užší záklenky vytváří paty. Vnitřní profily mají pískovcové parapety. Nad západním vstupem eliptické okénko bez šambrány. Portál pískovcový, segm. klenutý, vrchol zploštělý s klenákem, paty záklenku tvoří bokům hlavice s kartušemi a reliéfními závitnicemi. Dveře dvoukřídlé, výplně ze šikmých palubek, kování původní. Na jihu v 2. ose obdobný portál větší, ale nižší, v 1. ose u vstupu na kruchtě menší jednoduchý portálek, segm. klenutý s jednokřídlými dveřmi.

| <p>13. Stav zachování památky a příp. návrhy opatření:</p> <p><b>1995: dobrý, šindelová střecha věže vyžaduje nátěr, omítky místy poškozené, zejména na hl. římse. Místy prosvítá starší vrstva se zlatě okrovým olíčením. Zachovány nejméně troje vnější parketově skládané dveře s původním rokovokým kovááním.</b></p> | <p>16. Odkaz na fotografickou dokumentaci:</p> <p><b>144 720</b></p> | |
