# EVIDENČNÍ LIST NEMOVITÉ KULTURNÍ PAMÁTKY

9. Popis památky (včetně sochařské, malířské, popř. i jiné výzdoby):

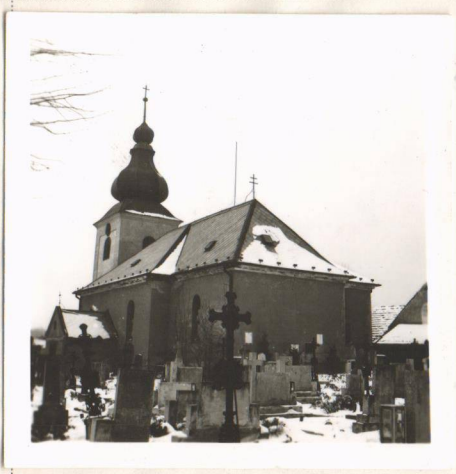
Jednotlivé, obdélné, s pravoúhlým presbytářem s obdélnou sakristií po severní straně, čtvercovou předsíní po jižní straně loží a hraničovou věží s cibulí před západním průčelím. Prestá stavba, v jižní stěně gotický portál hrotitý, vchod do věže pravoúhlý ze 16.stol., stěny uvnitř členěny sdruženými pilastry. Loď klenuta plackami do pasů, triumfální oblouk půlkruhový, presbytář zaklenut křížovou žebrovou klenbou, svorník ve tvaru růže. Ve východní stěně presbytáře hrotitý výklenek.

pol.19. stol.celkem dobře zachovaný gotický kostel, loď má barevní klenbu

| <p>12. Zhodnocení a kulturně politický význam památky, zdůvodnění ochrany:</p> <p><b>celkem dobře zachovaný gotický kostel ze 14.stel.</b></p> | <p>15. Odkaz na literaturu:</p> <p><i>Kněpis Pálháimor st. 274 n.</i></p> <p><b>ÚPČ 770</b></p> |
| <p>13. Stav zachování památky a příp. návrhy opatření:</p> <p><b>peruřeno</b></p> | <p>16. Odkaz na fotografickou dokumentaci:</p> <p><i>K887707 č.m. 17.465</i></p> |
