EVIDENČNÍ LIST NEMOVITÉ KULTURNÍ PAMÁTKY

| 5. Název (označení) památky:<br><b>Dům</b> | 7. Ochranné pásmo: |
| 6. Bližší označení umístění památky:<br>čtvrť: <b>ulice 25. února čp. 26</b><br>ulice (náměstí), popř. místní trať, č. parcely aj.: | 8. Vlastník (správce, trvalý uživatel):<br><b>L. Chrástek, Říčany 111,</b><br><b>užívá V.Koch, tamtéž</b> |

| Název (označení) památky: <u>Dům čp. 26</u> | Obec: <u>Říčany</u><br>Osada: | Okres: <u>Praha - východ</u><br>ZSJ: <u>Říčany - střed</u> | Rejstř. číslo ÚS: <u>22158</u> |

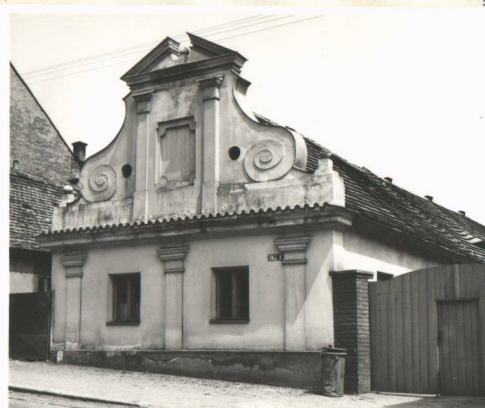
Přizemní zděný dům, krytý taškovou sedlovou střechou s výrazně členěným štítovým průčelím, obráceným do ulice. Průčelí členěno třemi širokými omítkovými pilastry s masivními bochníkovými hlavicemi, které nesou profilovanou prejzou krytou římsu. Mezi pilastry 2 obdélná okna v plochých omítkových šambránách. Štít se dvěma velikými volutovými křídly spočívajícími na nízké nečleněné atice s čučky po stranách. Uprostřed štítu mezi dvěma pilastry s hlavicemi obdélný slepý štukový rám. Pilastry štítu nesou trojúhelný štítek orámovaný římsami a zakončený čučkem.

| <p>13. Stav zachování památky a příp. návrhy opatření:</p> <p><b>Mírně poškozená fasáda, natřená nevhodnou žlutou barvou. Některé štukové detaily odpadlé, římsy uvolněné.</b></p> | <p>16. Odkaz na fotografickou dokumentaci:</p> <p><i>Fotoarchiv SSPPOP a muzea Rožolky</i></p> |
