## EVIDENČNÍ LIST NEMOVITÉ KULTURNÍ PAMÁTKY

**Zámek s kaplí a parkem**

**Rtišovice, v obci**

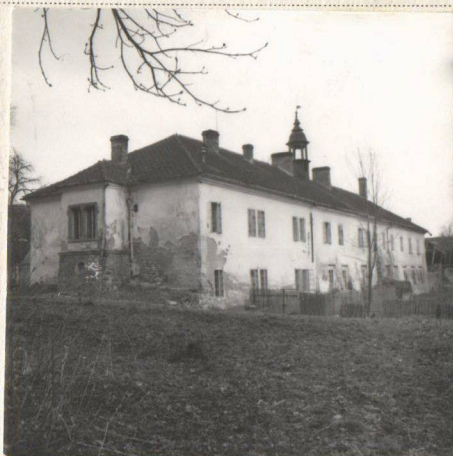
Zámek-budova trojkřídlá, patrová, uzavírající s volným starým špýcharem obd. dvůr, orient. dle svět. stran. Vlastní zámek je dnes samost. křídlo jižní s portálem a průčelím do dvora k jihu, které nese 13oken. os. z toho 2 zdvojená okna/, okny obdélnými, portálem s žil. venýřů lištových s ušima a kapkami s datací v nadpraží 1738, nad ním býval balkonek. Fronta k jihu měla střední sestup schody do parku s patra, park s pobořenou zdí anglický leží před zámkem k jihu, hrazen pobořenou zdí. Západ. užší strana nese risalit se schodištěm. Střecha valba krytá zvláštními taškami cement. čtverci na koso stavěnými, nad středem víčka dřev. 6boká s lucernou a baňkou s korouhvičkou, byly v ní hodiny. Interiér: Vestibul přízemí plochostropý chudý, na 2pilířcích dřevěných, chodby klen. stlačené valené, místnosti některé valené klenby, podlahy prkenné, špatné dnes, v oknech mříže. Komnaty patra velké plochostropé, parkety podlahy, celkem 8, část k západu zřícena, 2 schodiště. Pokračování zámku k východ. traktu bylo zrušeno, v rohu býv. pivovar, k východu do vsi val. sklenutý průjezd, vprostřed traktu napříč situována jednodlní zám. kaple se vstup. portálem záp. ze dvora, pak pokračuje trakt budovou obytnou v přízemí i patře, křídlo sever. stodoly. Na západě uzavírá dvůr povýšený kamenný špýchar samost. obdél. půdorysu patrový se 2vchody obd. s žil. venýři. Na sedlové taškové střeše volská oka vikýře, na nároží do dvora vysoko kamenná polopostava s kulatou hlavou primitivní. Kaple sv. Jana Nep. - situována napříč vých. traktu oltářem situov. k východu, průčelím s portálem k západu do dvora, jednodlní,

| <p>13. Stav zachování památky a příp. návrhy opatření:<br/> Stav je celkově špatný. Park zpustlý,nejlepší stromy káceny,zámek bez plechování, se střechou vadnou,vížkou poniženou,dole obýván cikán.rodinami,shnilé podlahy,umývárny provedené statkem v zimě nezasklenými okny promrzají a praskají,trakt k západu zřícené stropy patra a schodiště stálým zatékáním vody,komnaty patra užívány jako sýpky,dvůr zpustlý,volně průježděný,patra budovy vedle kaple nad průjezdem přetěžována obilím,sever.stodoly a stáje změněny na vepřinec.Kaple má zřícený strop zatékáním,zařízení část šla do muzea,část na far.úřad Slivici.</p> | <p>16. Odkaz na fotografickou dokumentaci:<br/> <i>Fotoarchiv NSPPOP</i></p> |
