## EVIDENČNÍ LIST NEMOVITÉ KULTURNÍ PAMÁTKY

3. Kraj:  
Středočeský

Statek čp.9, kdysi Vlčkův.

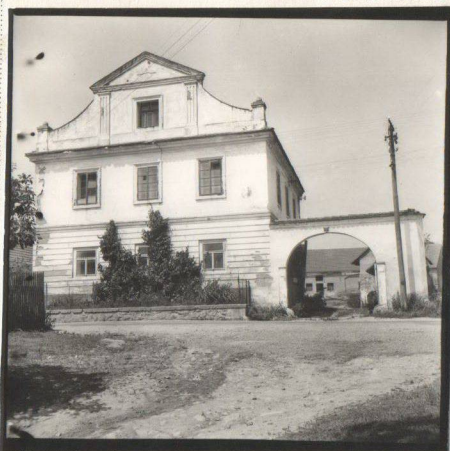
Statek býv. Vlčkův čp.9 - budova cca čtverc.půdorysu, štítem obrácená k silnici do návsi obce k jihu, patrová, z vých.strany, se sklenutou zděnou branou, k sev. svažitým dvorem obdel.půdor. uzavřeného hospod. budovami. Brána nízce cihelně sklenutá s vodor.stříškou, štuk.klenákem, boč.venýři s červené žuly s datací 1849, patníky dole na bocích. Průčelí zdob. v přízemí pásovou vodor.štuk.bosaží, 3 oken.osy okna obdel. římsa kordon. a podstřešní, štít obd. se stř.obd. okénkem, 2 pilastry kanelov. boč.prohnutými vyzdívkami, a čučky, trojboký vrchol, střecha sedlová, krytá taškami, boč.osy rovněž 3. Ze dvora otevř.síň překlenutá vchod z ní do interierů. Šambrány patrových oken ploché pásové.

| <p>13. Stav zachování památky a příp. návrhy opatření: Nutnost okamžité opravy střechy, kde nejsou hřebenové tašky a místy střecha děravá tak, že se propadl strop do komory patra, rovněž jsou trhliny ve zdivu štítu asi vlivem přetěžování patra obilím, žádat urychleně uživatele JZD o péči. Dvůr, kde byla chována prasata, v desolátním stavu. Malba uchovaná v patře v sále, má však škody zavedením elektr.vedení a část pronešeného stropu, jinde je poškozena přemalbami vápnem a probořeným stropem.</p> | <p>16. Odkaz na fotografickou dokumentaci:</p> <p><i>Fotoarchiv SSPPOP</i></p> |
