1. Obec: Dřevnovice

## EVIDENČNÍ LIST NEMOVITÉ KULTURNÍ PAMÁTKY

5. Název [označení] památky:

boží muka

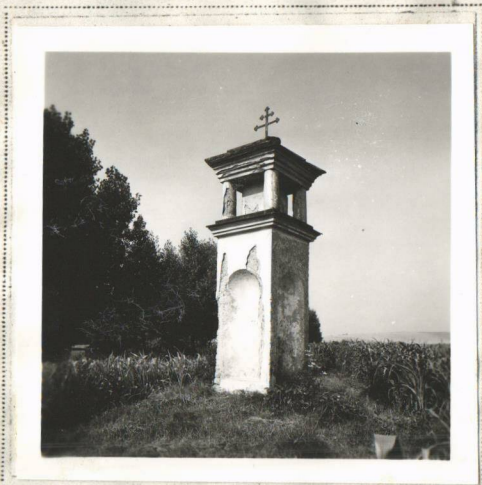
Na čtvercové základně čtyřboká boží muka, prolomena ze čtyř stran nikami s mělkými půlkruhovými záklenky. V horní třetině vyložená profilovaná římsa nese zděnou kapličku s nárazními sloupky. Podstřešní profilovaná římsa nese čtyřboký stan, ve vrcholu dvouramenný kříž.

Materiál : cihla, omítka; krytina : taška.

| <p>13. Stav zachování památky a příp. návrhy opatření:</p> <p>omítka značně otlučená</p> | <p>16. Odkaz na fotografickou dokumentaci:</p> <p>ident.snímek-neg.čís.: 49357, <u>49358,</u></p> |
