| EVIDENČNÍ LIST NEMOVITÉ KULTURNÍ PAMÁTKY | | 3. Kraj:<br><b>Jihočeský</b> | 4. Poř. číslo: <b>3951</b><br><b>5494</b> | |
| | | 5. Název (označení) památky:<br><b>masné krámy</b> | 7. Ochranné pásmo: | |

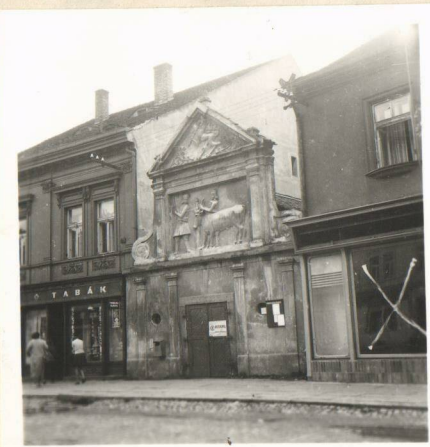
| 9. Popis památky (včetně sochařské, malířské, popř. i jiné výzdoby):<br><p><b>Úzká ulička proti náměstí uzavřená vraty se štítem, lemovaná kotci. Brána z 18.století uzavírá krámy proti náměstí. Ve štítě brány relief porážky! V tympanonu štítu řeznický lev se sekerou.</b></p> <p><b>V trojúhelníkovém štítu s trojúhelníkovým nástavcem nahoře s stlačenými volutami po stranách výjev porážení býka. Býk přivázaný ke kůlu je přidržován za rohy jedním řezníkem v přiléhavém kabátci, v krátké sukni a v botách s vysokými holeněmi. Druhý, stejně oblečený řezník nastavuje sekeru k ráně. V trojúhelníkovém štítu dvoucasy řeznický lev se sekerou.</b></p> <p><b>Lidová naivita podání!</b></p> | | | | |

Dispozice je celkem dobře zachována v půdorysu i ve výstavbě. Stav památky je průměrný. V budoucnu lze uvažovat s využitím jako výstavní síň.

*Opadává omítka.*
