| Dolní Olešnice | Trutnov | III. | | III. |

# EVIDENČNÍ LIST NEMOVITÉ KULTURNÍ PAMÁTKY

Čp - 68- roubený statek

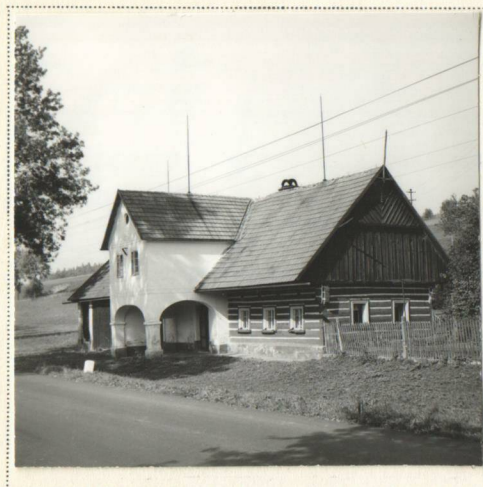
Přízemní stavba s portikem, nad nímž je 1 patrová místnost. Domek je na straně východní srubový, s 1/2 m kamennou podezdívkou. Nároží rybinově spojené, poslední 3 trámy pod okapem křížově přesahují. Srub natřen tmavým okrem, spáry vymazány a nabíleny. Stíty prkenné s lištami, jen s obrubou ozdob. Střecha sedlová u všech částí, hambalkový krov, tašková krytina. Část s portikem má v přízemí českou klenbu, v patře strop s viditelnými trámy a prkny na sraz, podlaha tesařská. V portiku česká klenba do pasů.

Ve světnici strop s viditelnými trámy, s prkny přeloženými:

Strop natřený na hnědo. V síni kamenné kvádry jako podlaha, strop česká klenba do pasů.

V komoře a ve chlívků také česká klenba, podlaha kamenná.

| <p>13. Stav zachování památky a příp. návrhy opatření</p> <p>Dobrý</p> | <p>16. Odkaz na fotografickou dokumentaci</p> <p>Stát. pam. úř. Praha<br/>III 30-K 8/12<br/>Paul 1950</p> |
